Tilstandsrapport

Enebolig

Ringshaugveien 21 A, 1954 SETSKOG

Befaringsdato: 07.11.2024

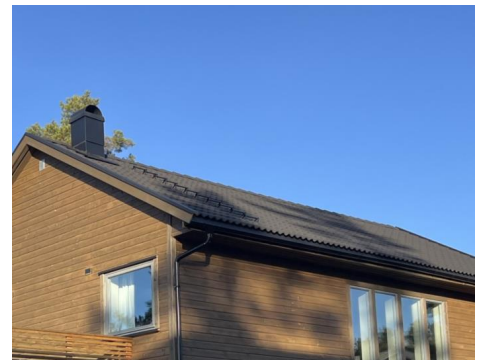
Stigebrunn, stigesikring og plattform er grunnet sikkerhet for arbeid på tak.

Manglende taksikring.

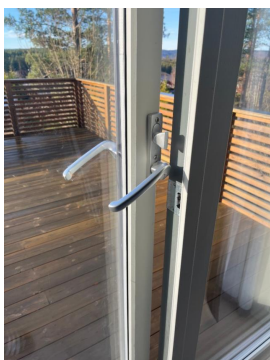
Lukkemekanisme til terrassedører er trege, håndtak er løse.
Mindre skade i dørbblad 1. etasje.

Dørhåndtak må utbedres.

Lukkemekanisme og håndtak må utbedres.

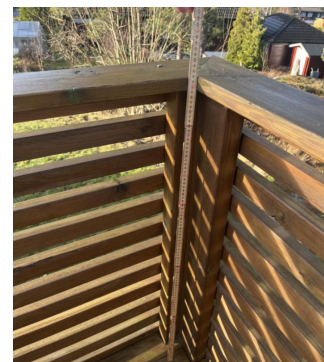
Rekkverk er lavere enn kravet.

- Rekkverkshøyde må endres for å tilfredsstille krav på byggemeldingstidspunktet.
- Åpninger i rekkverk må endres for å tilfredsstille krav på byggemeldingstidspunktet.

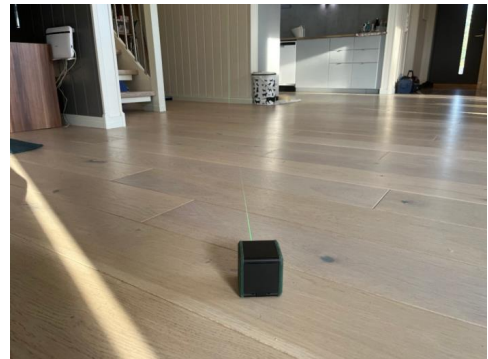
Ved målinger ble det registrert større skjevheter på gulv.
1.etasje er det målt opp til ca. 20 mm høydeforskjell på gulv i stue over en lengde på ca. 2 m og ca. 35 mm over hele rommet, med størst avvik fra midt på stuegulv mot område under trapp.
2.etasje er det målt noe mindre, opp til ca. 15 mm høydeforskjell på gulv i loftstue over en lengde på ca. 2 m og ca. 20 mm over hele rommet.

- Målt høydeforskjell på over 20 mm innenfor en lengde på 2 meter. Tilstandsgrad 3 gis med bakgrunn i standardens krav til godkjente måleavvik.
- Målt høydeforskjell på over 30 mm gjennom hele rommet. Tilstandsgrad 3 gis med bakgrunn i standardens krav til godkjente måleavvik.

Det ble målt skjevheter på gulv.

Ved eventuelt oppretting av gulvet eller etasjeskille er det gitt et kostnadsestimat, som kun er for retting av gulvet og tar ikke hensyn til skifte overflater, endringer av åpninger/dører, det anbefales at dette undersøkes nærmere for et mer realistisk kostnads overslag.

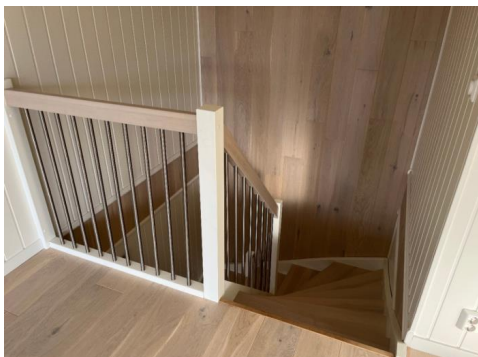
Trapp mangler håndløper på vegg.

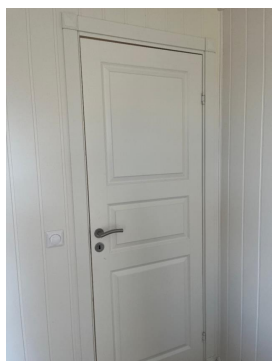
- Det er påvist avvik som tilsier at det bør foretas tiltak på enkelte dører.

Soveromsdør er skjev.

- Enkelte dører må justeres.

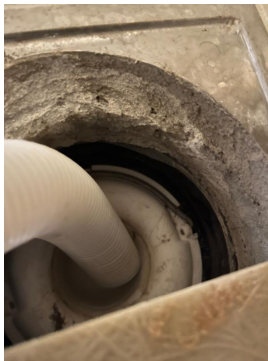
Sluk under badekar med begrenset tilgang.

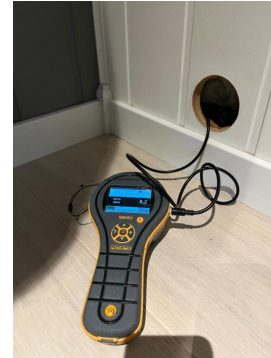
Hulltaking er foretatt i bod mot badekar sone.
Fuktmåling i trevirke viste normale verdier, 8,2 %.

Fuktmåling uten avvik.

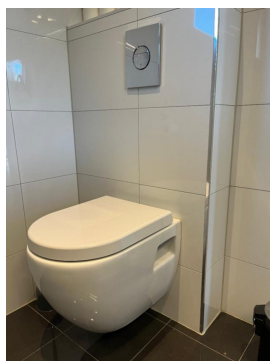
Nedtrekksfunksjon må utbedres.

Nedtrekksfunksjon må utbedres, så ikke toalettet renner kontinuerlig.

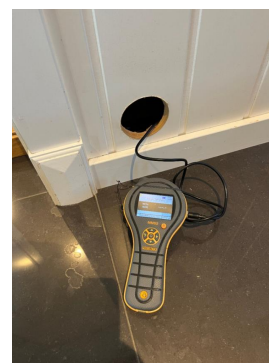
Hulltaking er foretatt i entre mot vegg til toalett, øvrige vegger kunne ikke bores pga. yttervegg og kjøkkeninnredning.
Fuktmåling i trevirke viste normale verdier.

Fuktmåling uten avvik.

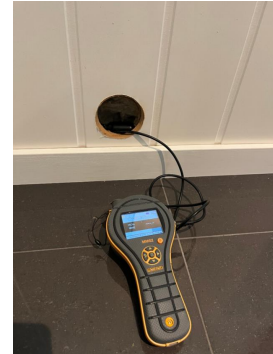
Hulltaking er foretatt i entre mot område med varmtvannsbereder.
Fuktmåling i trevirke viste normale verdier.

Fuktmåling uten avvik.
Ved målinger under 7,8 % vil displayet ikke vise resultat.

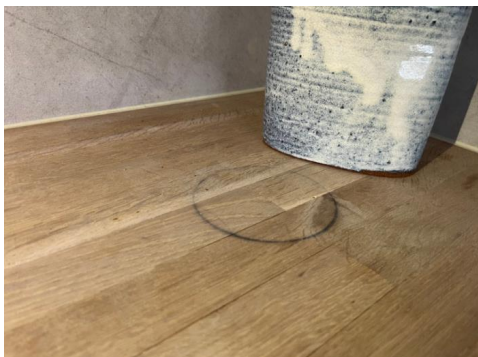
Eier opplyser at komfyrvakt kan slå ut når man lager mat.
Sprekk i nederste hylle kjøleskap.

Merker i benkeplate.

Eier opplyser at han anbefaler å skifte komfyrvakt og platetopp.
Dette bør undersøkes nærmere om det er behov.

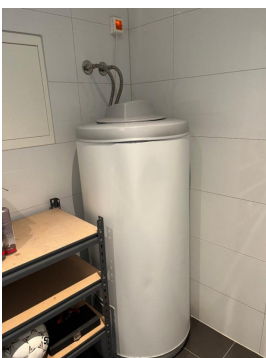
Bereider har en trykkskade i skroget, uten at dette skal påvirke funksjon.

Bereider med skade i skrog.
