# Tilstandsrapport

Boligbygg med flere boenheter

Platous gate 6 , 0190 OSLO

Befaringsdato: 02.03.2026

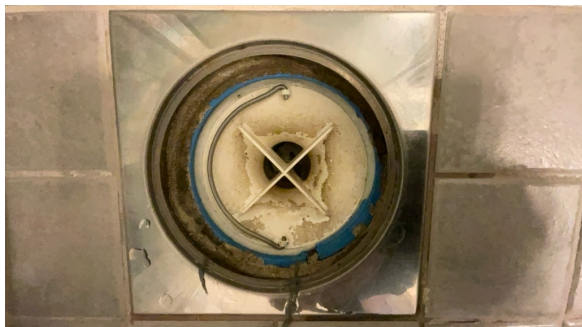
Det er plastsluk.

- Membran kan ikke konstateres (ikke synlig og det foreligger heller ikke dokumentasjon).
- Mer enn halvparten av forventet brukstid er passert på membranløsningen.

Klemring og membran er ikke synlig på denne type sluk/ utførelse.

TG 2 pga: Tettesjikt har nådd en alder som gjør tettheten usikker i tiden som kommer.

- Overvåk tilstanden jevnlig. For å få tilstandsgrad 0 eller 1 må tettesjiktet skiftes ut, men tidspunktet for når dette er nødvendig er vanskelig å si noe om.

Det anbefales å installere et dusjkabinett for å begrense overflater for belastning med fritt vann.

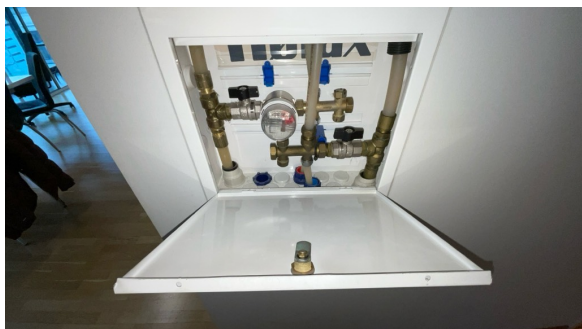
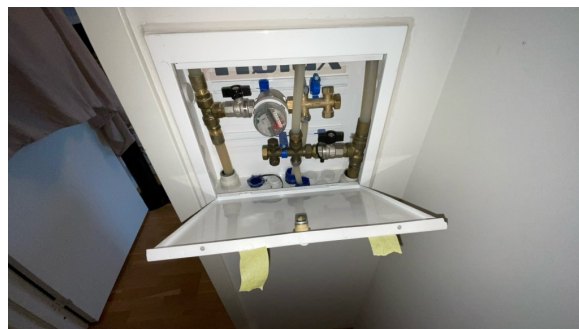
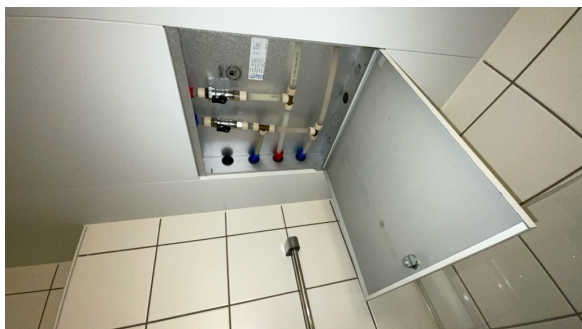
Det er rør i rørsystem med fordelerskap i gangen og på badene. Det er stoppekraner i fordelerskapet.

Kontrollen er avgrenset til innvendig i boligen, og kontrollen stopper ved veggjennomføringer.  
Resterende er sameiet/borettslaget sitt ansvar

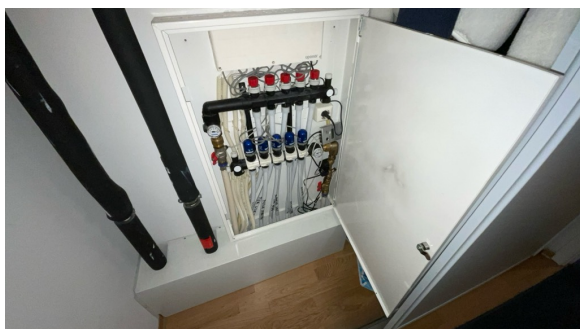
Det er vannbåren varme med gulvvarme. Varmekabler på badene.

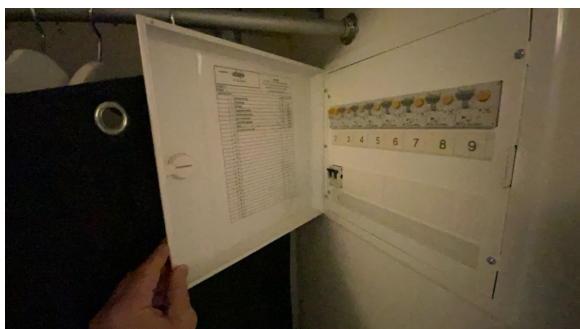
Sikringskapet er plassert i entre med automatsikringer.

**Ja** Boligen har et elanlegg uten dokumentasjon. Det bør gjennomføres en utvidet el-kontroll av en kvalifisert elektrofaglig person, og nødvendige tiltak vurderes deretter.
