Enebolig  
Vestsidavegen 1204  
2162 Brårud

**Boligens tekniske tilstand:**

**Utført av:**

Dato: 08/10/2025

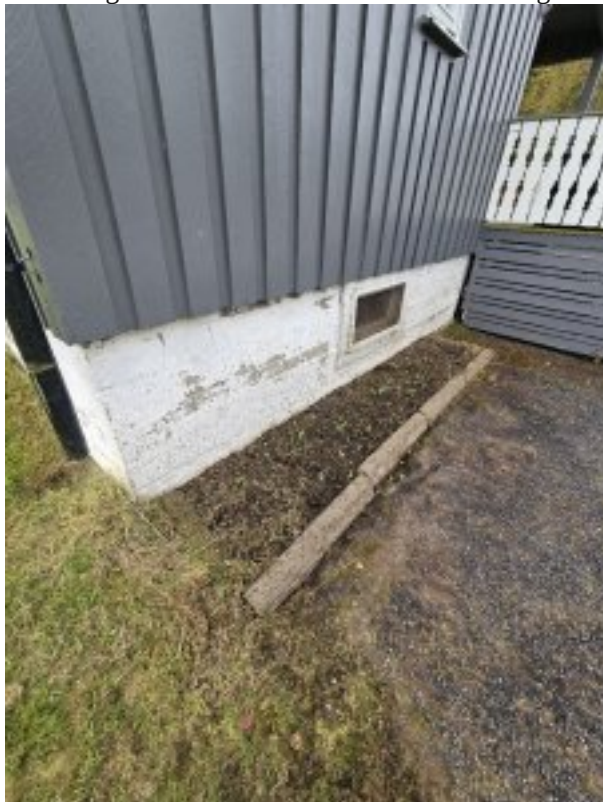
### TG 3 1.1 Byggegrunn, fundamenter, grunnmur, drenering og sikring mot vann og fuktighet

Det er påvist riss, sprekker eller skader på grunnmuren.

Det er påvist skader slik at drenering og annen sikring mot vann og fuktighet er utett.

Grunnmuren fremstår med mye avflassing av puss/maling og har stedvis setningsprekker. TG2

Det er synlig fukt, muggsopp og setningssprekker på kjellergulv og grunnmur, som indikerer en mulig mangel på tettesjikt (plast) i grunnen samt problemer med dreneringen/drenende massene. TG3, Utbedring av drenering må påberegnes i nær fremtid. Se også punkt 9.1 - 9.1.3.

| TAKSTMANNENS VURDERING VED TG3: | |
|---|---|
| | <p>Grunnmuren fremstår med mye avflassing av puss/maling og har stedvis setningsprekker. TG2</p> <p>Det er synlig fukt, muggsopp og setningssprekker på kjellergulv og grunnmur, som indikerer en mulig mangel på tettesjikt (plast) i grunnen samt problemer med dreneringen/drenende massene. TG3, Utbedring av drenering må påberegnes i nær fremtid. Se også punkt 9.1 - 9.1.3.</p> <p>Estimert kostnad er ment å være orienterende for denne type arbeid. Denne rapporten må ikke oppfattes som et pristilbud på utbedring. Endelig pris på utbedring får man først hvis det innhentes pristilbud fra håndverkerfirmaer.</p> <p>Takstmannens prisvurdering ved utskiftning antas mer enn Kr. 300 000</p> |

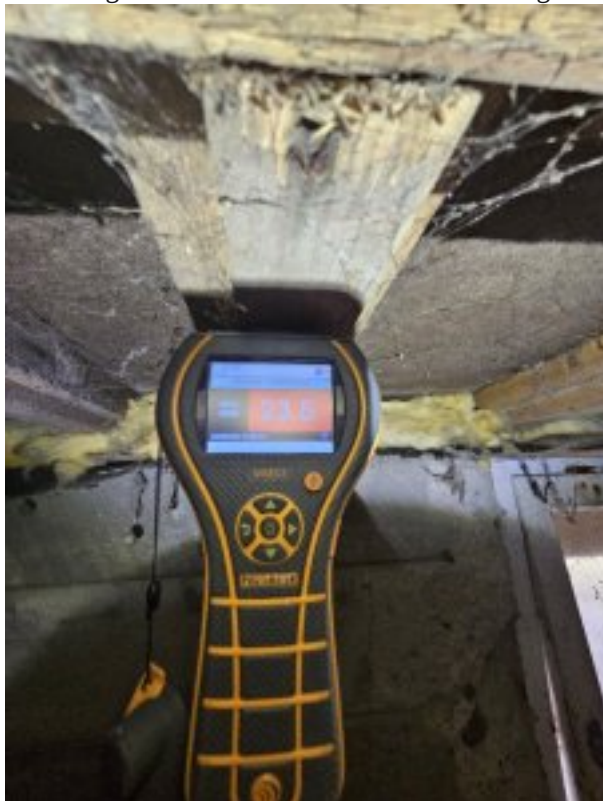
### TG 3 1.2 Krypекjeller

Det er påvist sopp, råteskader og/eller muggvekst på overflater.

Luftgjennomstrømning og luftfuktighet, herunder fuktsperre mot grunn, høyde i rommet og ventiler mot yttervegg er vurdert som ikke tilfredsstillende.

Deler av krypekjeller er trang og det ligger ikke fuktsperre (plast) mot grunn på hele krypekjelleren, dette anbefales å etabler da etasjeskille kan være fuktutsatt. TG2

Det er synlige fukt på støpte betongvegger og fjell, som indikerer at drenerende masser ikke fungerer tilstrekkelig. TG3

Det ble målt forhøyde fuktverdier i stubbeloftet i krypekjelleren. TG3

| TAKSTMANNENS VURDERING VED TG3: | |
|---|---|
| | <p>Deler av krypekjeller er trang og det ligger ikke fuktsperre (plast) mot grunn på hele krypekjelleren, dette anbefales å etabler da etasjeskille kan være fuktutsatt. TG2</p> <p>Det er synlige fukt på støpte betongvegger og fjell, som indikerer at drenerende masser ikke fungerer tilstrekkelig. TG3</p> <p>Det ble målt forhøyde fuktverdier i stubbeloftet i krypekjelleren. TG3</p> <p>Estimert kostnad er ment å være orienterende for denne type arbeid. Denne rapporten må ikke oppfattes som et pristilbud på utbedring. Endelig pris på utbedring får man først hvis det innhentes pristilbud fra håndverkerfirmaer.</p> <p>Takstmannens prisvurdering ved utskiftning antas mellom Kr. 25.000. - og 50.000.-</p> |

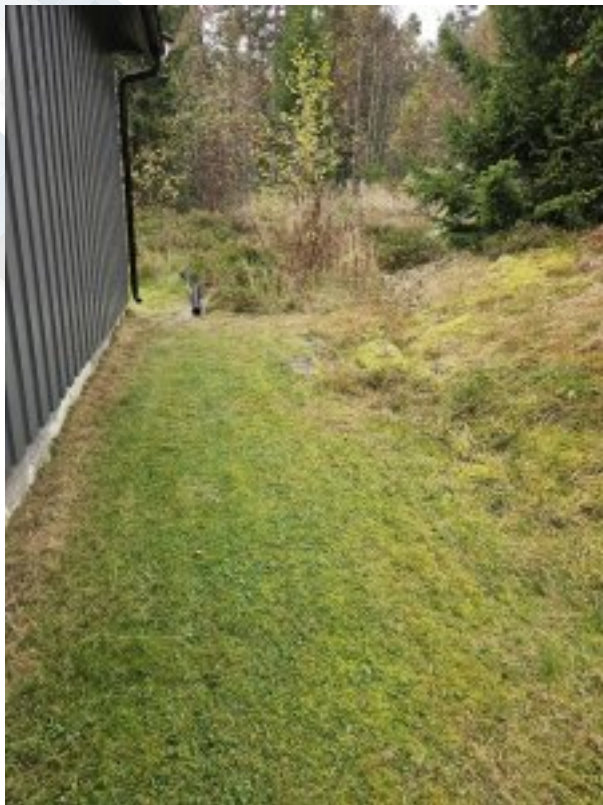
### TG 3 1.3 Terrengforhold

Fall fra grunnmur vurderes ikke som tilstrekkelig.

Det er viktig at terrenget har hellingsgrad ut fra grunnmuren. Overflatevann skal hurtigst mulig vekk for å unngå unødige fuktbelastninger på utvendig fuktsikring og drenering.

**Merknader:** Overflatevann skal ikke renne mot vegg/grunnmur. Fallet ut fra bygningen skal være minimum 1:50 i en avstand på minst 3 m fra veggen/grunnmur.

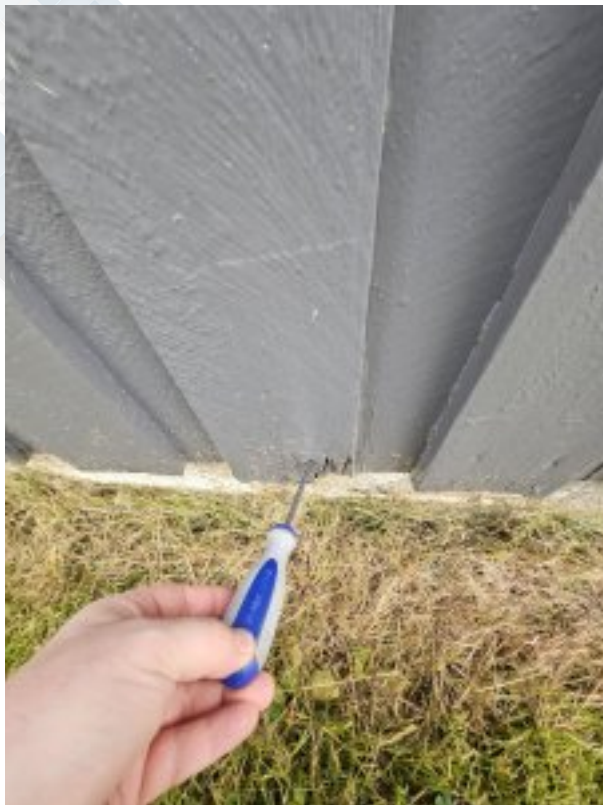
### TG 3 2.1 Yttervegger

Det er påvist deformasjoner og/eller fuktskader i ytterveggenes konstruksjoner.

Det er påvist skader, sprekker og råteskade på kledningen.

Det er stedvis svertesopp på ytterkledning rundt hele boligen og tørrsprekker. TG2

Ytterkledningen er montert for nærme grunn på fremsiden av boligen og ytterkledningen står fuktutsatt. TG2

Det er råteskade på flere panelbord rundt boligen, utskifting av råteskadet panelbord må påberegnes i nær fremtid. TG3

| TAKSTMANNENS VURDERING VED TG3: | |
|---|---|
| | <p>Det er ikke luftespalte under ytterkledningen. TG2</p> <p>Det er stedvis svertesopp på ytterkledning rundt hele boligen og tørrsprekker. TG2</p> <p>Ytterkledning har behov for vask og behandling i nær fremtid. TG2</p> <p>Ytterkledningen er montert for nærmeste grunn på fremsiden av boligen og ytterkledningen står fuktutsatt. TG2</p> <p>Det er råteskade på flere panelbord rundt boligen, utskifting av råteskadet panelbord må påberegnes i nær fremtid. TG3</p> <p>Estimert kostnad er ment å være orienterende for denne type arbeid. Denne rapporten må ikke oppfattes som et pristilbud på utbedring. Endelig pris på utbedring får man først hvis det innhentes pristilbud fra håndverkerfirmaer.</p> <p>Takstmannens prisvurdering ved utskiftning antas mellom Kr. 25.000. - og 50.000.-</p> |

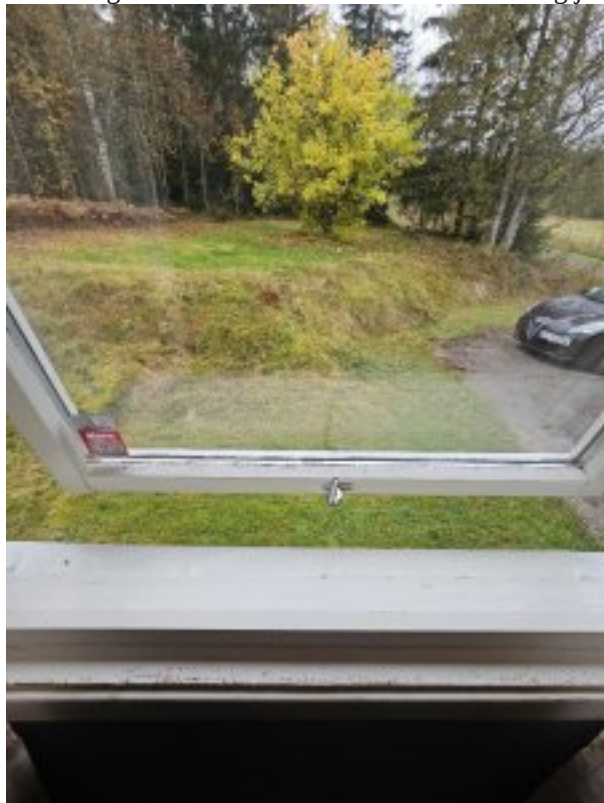
#### **TG 3** 3.1 Vinduer og ytterdører

Vindu i kjelleretasjen står fuktutsatt og ikke sikret mot vanninntrengning i konstruksjonen. TG3

Fuktskader på baderomsvindu. TG3

| TAKSTMANNENS VURDERING VED TG3: | |
|---|---|
| | <p>Enkelte innedører subber litt i karm og innedører har passert mer halvparten av sin forventet levetid. TG2 Det er stedvis små merker på gerikter og foringer. TG2</p> <p>Det ble foretatt en enkel funksjonstest av enkelte vinduer og terrassedør, enkelte vinduer subber i karm og har behov for justering, behandling og vedlikehold.</p> <p>Det settes også tilstandsgrad TG2, grunnet at vinduer har passert mer enn halvparten av sin forventet levetid.</p> <p>Vindu i kjelleretasjen står fuktutsatt og er ikke sikret mot vanninntrengning i konstruksjonen. TG3</p> <p>Fuktskader på baderomsvindu. TG3</p> <p>Det ble registret punktert glass på flere vinduer på befaringsdagen. TG3 Det må påberegnes å skifte ut disse vinduene i nær fremtid.</p> <p>Estimert kostnad er ment å være orienterende for denne type arbeid. Denne rapporten må ikke oppfattes som et pristilbud på utbedring. Endelig pris på utbedring får man først hvis det innhentes pristilbud fra håndverkerfirmaer.</p> <p>Takstmannens prisvurdering ved utskiftning antas mellom Kr. 25.000. - og 50.000.-</p> |

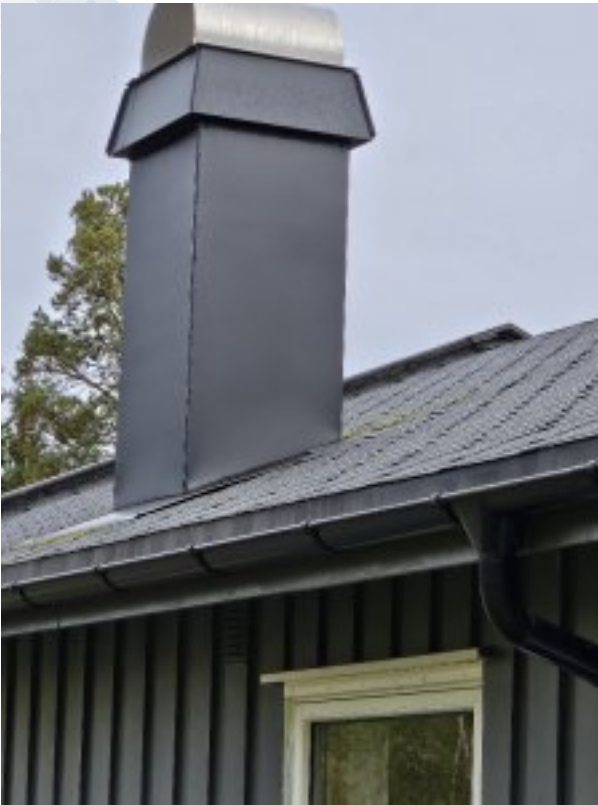
##### **TG 3** 4.1 Takkonstruksjon, taktekking og skorstein over tak

Det er påvist fuktskjolder.

På befaringsdagen ble det målt forhøyde fuktverdier på tak/himling i bod og det er synlige fuktskjolder i tak-ess plater rundt skorstein. TG3 Det må påberegnes å tette rundt skorstein i nær fremtid.

| | <p>Det er mye mose på yttertaket og yttertaket har stort behov for vask. TG2</p> <p>Utkast på nedløp på fremsiden av boligen mangler. TG2</p> <p>Det mangler overligger i takrenner. TG2</p> <p>Takrenner og nedløp har passert mer enn sin forventet levetid. TG2</p> <p>På befaringsdagen ble det målt forhøyde fuktverdier på tak/himling i bod og det er synlig fuktskjolder i tak-ess plater rundt skorstein. TG3 Det må påberegnes å tette rundt skorstein i nær fremtid.</p> <p>Estimert kostnad er ment å være orienterende for denne type arbeid. Denne rapporten må ikke oppfattes som et pristilbud på utbedring. Endelig pris på utbedring får man først hvis det innhentes pristilbud fra håndverkerfirmaer.</p> |

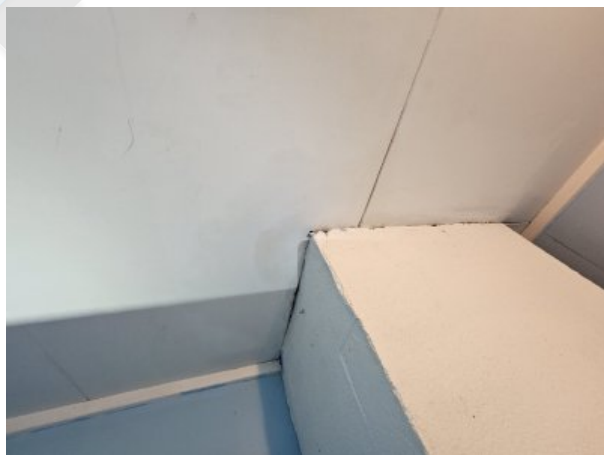
### **TG 3** 4.2 Undertak, lekter og yttertekking (taktekkingen)

Det er påvist sprekker, mose, pløser eller andre symptomer på svekkelser.

Det er påvist avvik i forhold til avskalling, fuger og beslag.

På befaringsdagen ble det målt forhøyde fuktverdier på tak/himling i bod og det er synlig fuktskjolder i tak-ess plater rundt skorstein. TG3 Det må påberegnes å tette rundt skorstein i nær fremtid.

| | <p>Det er stedvis svertesopp på undertaket. TG2</p> <p>På befaringsdagen ble det målt forhøyde fuktverdier på tak/himling i bod og det er synlig fuktskjolder i tak-ess plater rundt skorstein. TG3 Det må påberegnes å tette rundt skorstein i nær fremtid.</p> <p>Se estimert kostnad under punkt 4.1</p> |

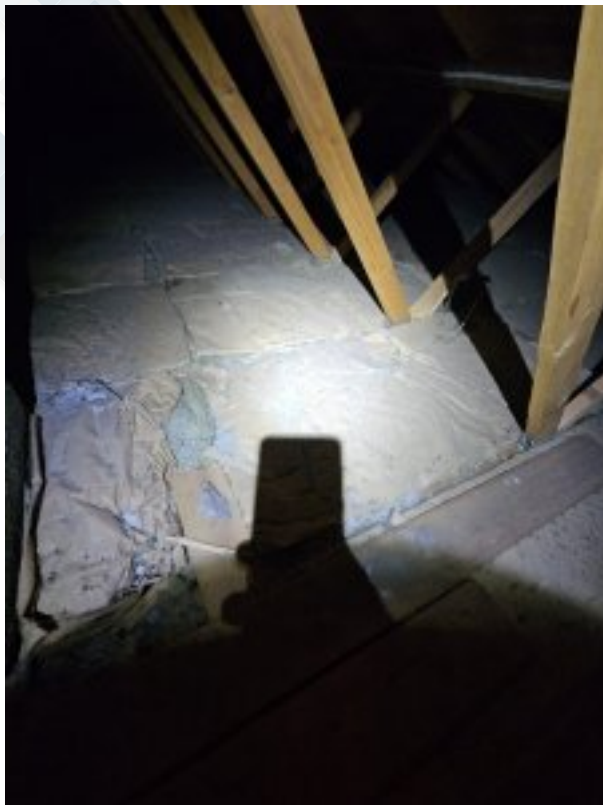
### TG 3 5.1 Loft (konstruksjonsoppbygging)

Det er påvist lekkasjer, fuktskjolder, kondens og lignende ved piper, overganger, i bjelker eller takluker.

På befaringsdagen ble det målt forhøyde fuktverdier på tak/himling i bod og det er synlig fuktskjolder i tak-ess plater rundt skorstein. TG3 Det må påberegnes å tette rundt skorstein i nær fremtid.

| | <p>Det er stedvis svertesopp i undertaket. TG2</p> <p>Det er noe museekskremitter på isolasjonen på krypeloftet. TG2</p> <p>På befaringsdagen ble det målt forhøyde fuktverdier på tak/himling i bod og det er synlig fuktskjolder i tak-ess plater rundt skorstein. TG3 Det må påberegnes å tette rundt skorstein i nær fremtid.</p> <p>Se estimert kostnad under punkt 4.1</p> |

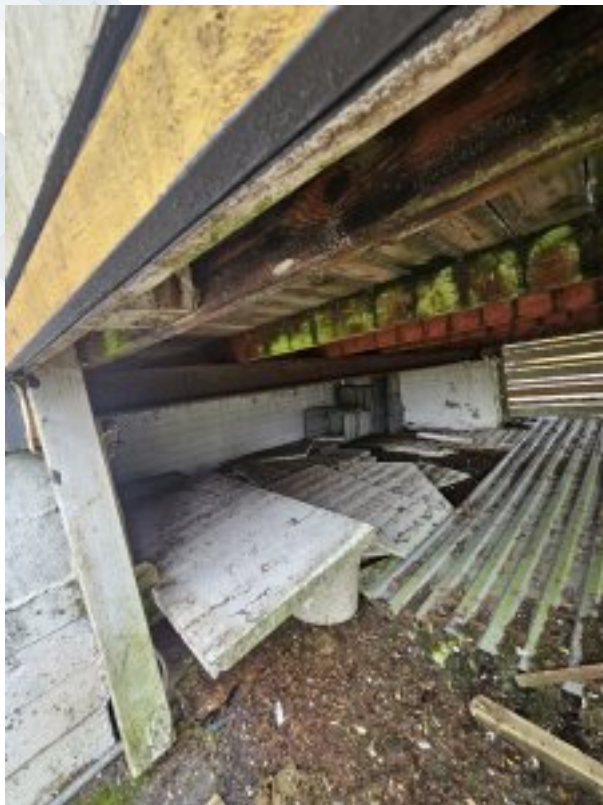
### TG 2 6.1 Balkonger, verandaer og lignende

Det er påvist skader, slik som avskalling, deformasjoner, riss, sprekker, råteskader og/eller rust på overflater.

Det er avflassing av maling og tørrsprekker på terrassebord og rekkverket, terrassebord, underside av terrassen og rekkverket har behov for vask, behandling og vedlikehold i nær fremtid. TG2

Det er mye rust på stålbjelker under terrassen. TG2 i grenseland til TG3

| TAKSTMANNENS VURDERING VED TG2: | |
|---|---|
| | Det er avflassing av maling og tørrsprekker på terrassebord og rekkverket, terrassebord, underside av terrassen og rekkverket har behov for vask, behandling og vedlikehold i nær fremtid. TG2<br>Det er mye rust på stålbjelker under terrassen. TG2 i grenseland til TG3<br>Rekkverkshøye er ikke tilstrekkelig høyt, kravet var 90cm på oppførings tidspunktet. TG2 |

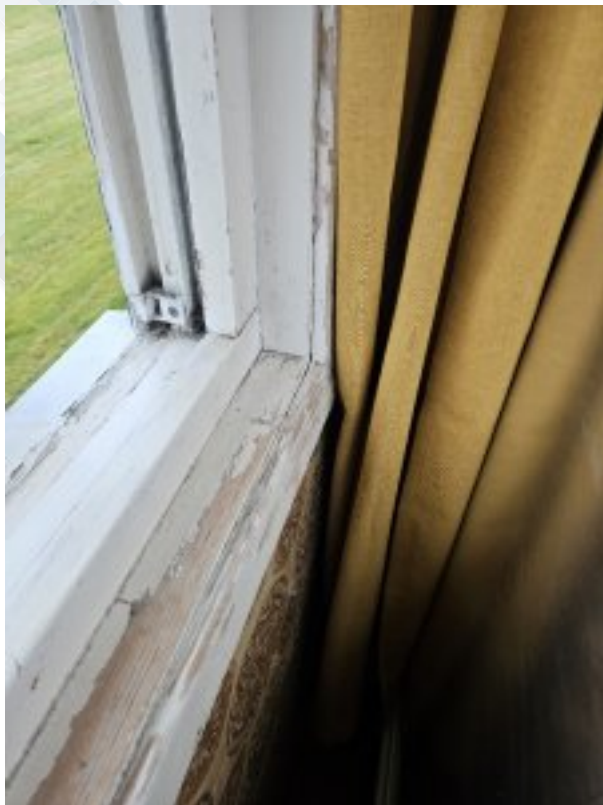
### 7.1 Bad

Det er synlige fuktskader på vinduet og vinduet har punktert. Se punkt 3.1

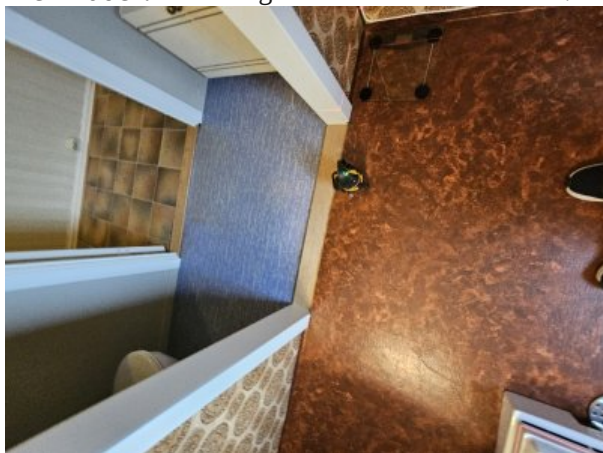
**TG 3** 7.1.2 Overflate gulv

Det er påvist riss og sprekker.

Det er påvist flekker eller andre skader.

Det er sprekk i innehjørne ved vindu. TG3

| | <p>Det registreres ikke tilfredsstillende fall på gulv mot sluk (ikke ett krav på oppføring tidspunktet), vinylbelegget har passert mer enn halvparten av sin forventet levetid. TG2</p> <p>Det er ikke tilstrekkelig og tett mellom gulvet og terskel i mellom toalettrom og bad. TG3</p> <p>Det er sprekk i innhjørne ved vindu. TG3</p> <p>Takstmannens prisvurdering ved utskiftning antas mellom Kr. 50.000. - og 100.000.-</p> |

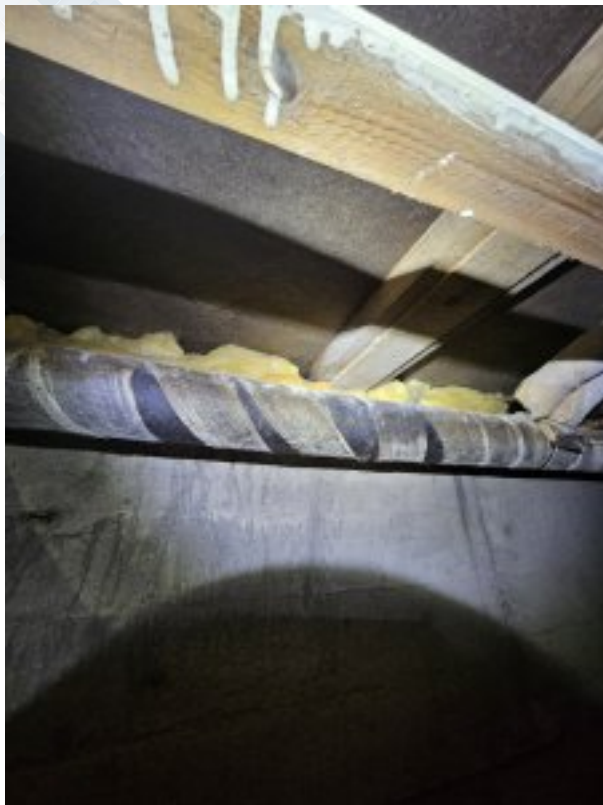
### 9.1 Kjeller

Det er påvist noen riss eller sprekker.

Det er påvist fuktskjolder, støvkondens, svertesopp og spor etter sopp, råteskader og/eller skadedyr.

Det er synlig saltutslag og fukt på nedre del av vegger. TG2

| | <p>Det er synlig saltutslag og fukt på nedre del av vegger. TG2</p> <p>Det er synlig muggsopp på røroppheng i stubbeloftet. TG3</p> <p>Se estimert kostnad under punkt 1.1</p> |

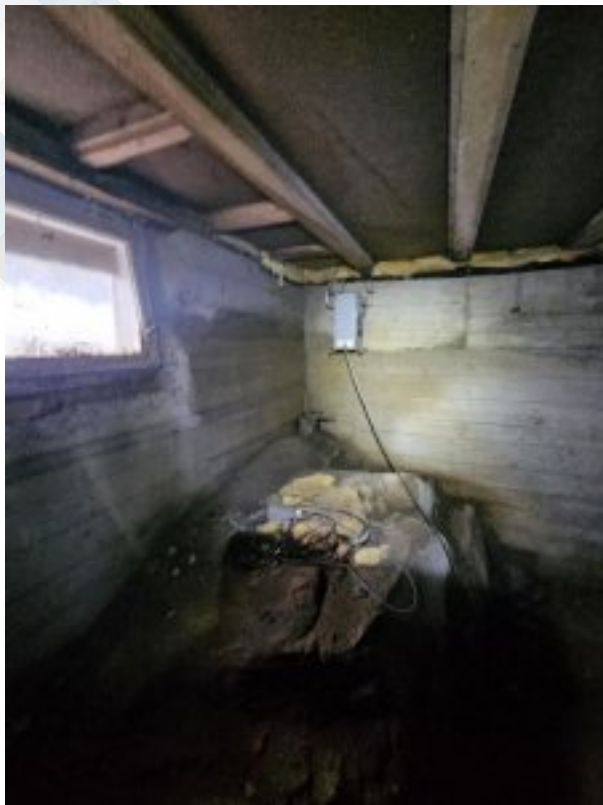
**TG 3** 9.1.2 Gulvets overflate

Det er påvist setninger.

Det er påvist sprekker i fuger

Det er påvist sopp, råteskade og skadedyr.

Det er synlig fuktskjolder på betongdekkete hvor det ble utført fuktsøk på tilfeldige utvalget steder der det avdekkes høye verdier. Det er en indikasjon på at støpt fundament ligger direkte på grunn uten tettesjiktet under fundament og dreneringsvik. TG3.

| | <p>Det er synlig fuktskjolder på betongdekkete hvor det ble utført fuktsøk på tilfeldige utvalgte steder der det avdekkes høye verdier. Det er en indikasjon på at støpt fundament ligger direkte på grunn uten tettesjiktet under fundament og dreneringsvik. TG3</p> <p>Se estimert kostnad under punkt 1.1</p> |

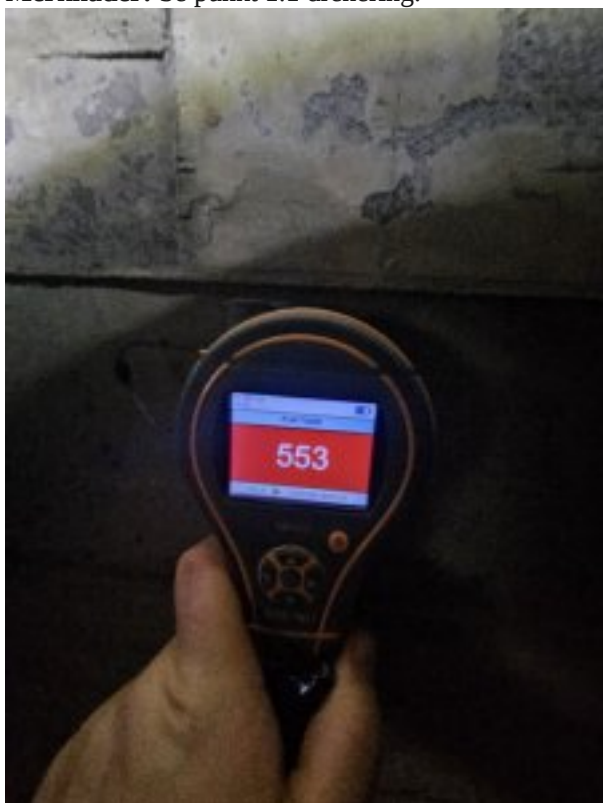
**TG 3** 9.1.3 Fuktmåling og ventilasjon

Det ble utført fuktsøk på tilfeldig utvalgte steder på betonggulvet, stubbeloftet og yttervegger hvor det avdekkes høye fuktverdier, Dette er en indikasjon på at det ikke ligger tettesjikt til grunn og at det er dreneringsvikt. TG3

| | <p>Det ble utført fuktsøk på tilfeldig utvalgte steder på betonggulvet, stubbeloftet og yttervegger hvor det avdekkes høye fuktverdier, Dette er en indikasjon på at det ikke ligger tettesjikt til grunn og at det er dreneringsvikt. TG3</p> <p>Se estimert kostnad under punkt 1.1</p> |

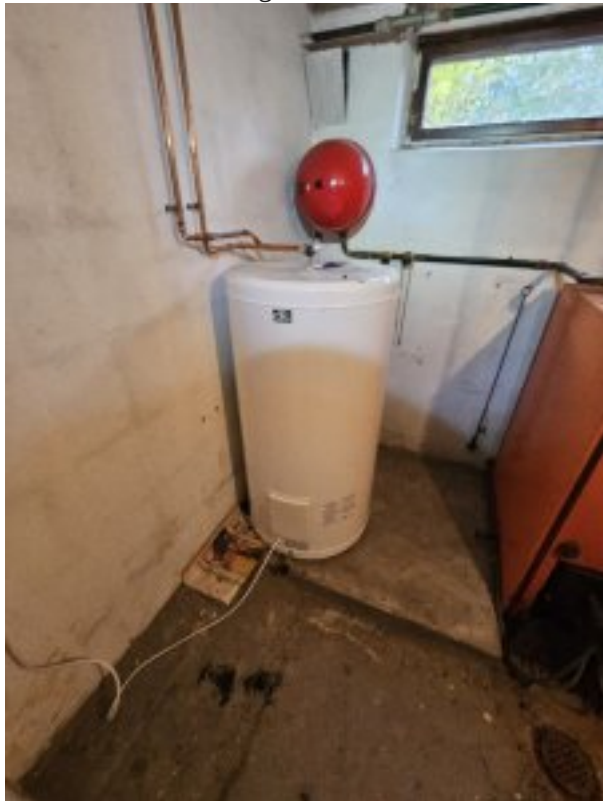
**TG 2** 10.2 Varmtvannsbereder

Varmtvannsbereder er ikke koblet til en fast koblingsboks med egen servicebryter. TG2. Se også punkt 11.
