Enebolig  
Vestsidavegen 1204  
2162 Brårud

**Boligens tekniske tilstand:**

Dato: 20/10/2025

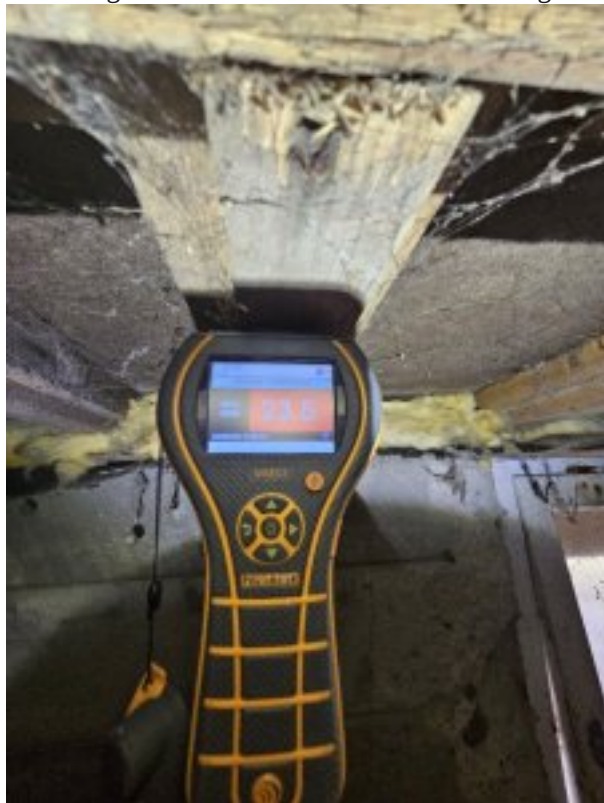
### TG 3 1.2 Krypекjeller

Deler av krypekjeller er trang og det ligger ikke fuktsperre (plast) mot grunn på hele krypekjelleren, dette anbefales å etabler da etasjeskille kan være fuktutsatt. TG2

Det er synlige fukt på støpte betongvegger og fjell, som indikerer at drenerende masser ikke fungerer tilstrekkelig. TG3

Det ble målt forhøyde fuktverdier i stubbeloftet i krypekjelleren. TG3

| TAKSTMANNENS VURDERING VED TG3: | |
|---|---|
| | <p>Deler av krypekjeller er trang og det ligger ikke fuktsperre (plast) mot grunn på hele krypekjelleren, dette anbefales å etabler da etasjeskille kan være fuktutsatt. TG2</p> <p>Det er synlige fukt på støpte betongvegger og fjell, som indikerer at drenerende masser ikke fungerer tilstrekkelig. TG3</p> <p>Det ble målt forhøyde fuktverdier i stubbeloftet i krypekjelleren. TG3</p> <p>Estimert kostnad er ment å være orienterende for denne type arbeid. Denne rapporten må ikke oppfattes som et pristilbud på utbedring. Endelig pris på utbedring får man først hvis det innhentes pristilbud fra håndverkerfirmaer.</p> <p>Takstmannens prisvurdering ved utskiftning antas mellom Kr. 25.000. - og 50.000.-</p> |

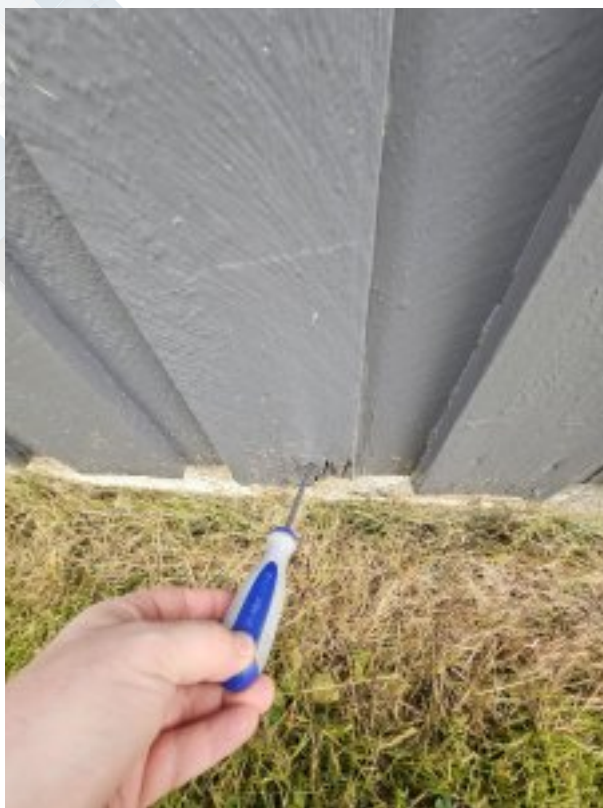
### TG 3 2.1 Yttervegger

Det er stedvis svertesopp på ytterkledning rundt hele boligen og tørrsprekker. TG2

Ytterkledningen er montert for nærme grunn på fremsiden av boligen og ytterkledningen står fuktutsatt. TG2

Det er råteskade på flere panelbord rundt boligen, utskifting av råteskadet panelbord må påberegnes i nær fremtid. TG3

| TAKSTMANNENS VURDERING VED TG3: | |
|---|---|
| | <p>Det er ikke luftespalte under ytterkledningen. TG2</p> <p>Det er stedvis svertesopp på ytterkledning rundt hele boligen og tørrsprekker. TG2</p> <p>Ytterkledning har behov for vask og behandling i nær fremtid. TG2</p> <p>Ytterkledningen er montert for nærmeste grunn på fremsiden av boligen og ytterkledningen står fuktutsatt. TG2</p> <p>Det er råteskade på flere panelbord rundt boligen, utskifting av råteskadet panelbord må påberegnes i nær fremtid. TG3</p> <p>Estimert kostnad er ment å være orienterende for denne type arbeid. Denne rapporten må ikke oppfattes som et pristilbud på utbedring. Endelig pris på utbedring får man først hvis det innhentes pristilbud fra håndverkerfirmaer.</p> <p>Takstmannens prisvurdering ved utskiftning antas mellom Kr. 25.000. - og 50.000.-</p> |

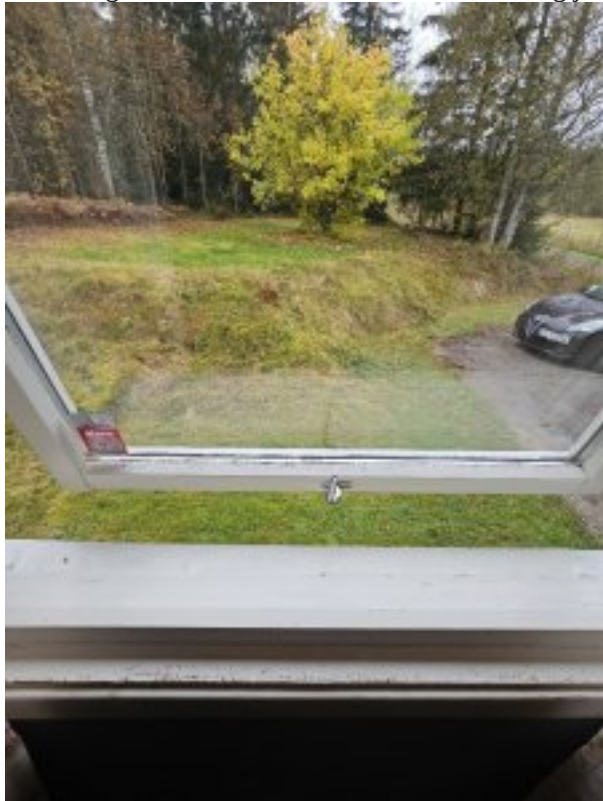
#### **TG 3** 3.1 Vinduer og ytterdører

Vindu i kjelleretasjen står fuktutsatt og ikke sikret mot vanninntrengning i konstruksjonen. TG3

Fuktskader på baderomsvindu. TG3

| TAKSTMANNENS VURDERING VED TG3: | |
|---|---|
| | <p>Enkelte innedører subber litt i karm og innedører har passert mer halvparten av sin forventet levetid. TG2 Det er stedvis små merker på gerikter og foringer. TG2</p> <p>Det ble foretatt en enkel funksjonstest av enkelte vinduer og terrassedør, enkelte vinduer subber i karm og har behov for justering, behandling og vedlikehold.</p> <p>Det settes også tilstandsgrad TG2, grunnet at vinduer har passert mer enn halvparten av sin forventet levetid.</p> <p>Vindu i kjelleretasjen står fuktutsatt og er ikke sikret mot vanninntrengning i konstruksjonen. TG3</p> <p>Fuktskader på baderomsvindu. TG3</p> <p>Det ble registret punktert glass på 2 stk vinduer på befaringsdagen. TG3 Det må påberegnes å skifte ut disse vinduene i nær fremtid.</p> <p>Estimert kostnad er ment å være orienterende for denne type arbeid. Denne rapporten må ikke oppfattes som et pristilbud på utbedring. Endelig pris på utbedring får man først hvis det innhentes pristilbud fra håndverkerfirmaer.</p> <p>Takstmannens prisvurdering ved utskiftning antas mellom Kr. 25.000. - og 50.000.-</p> |

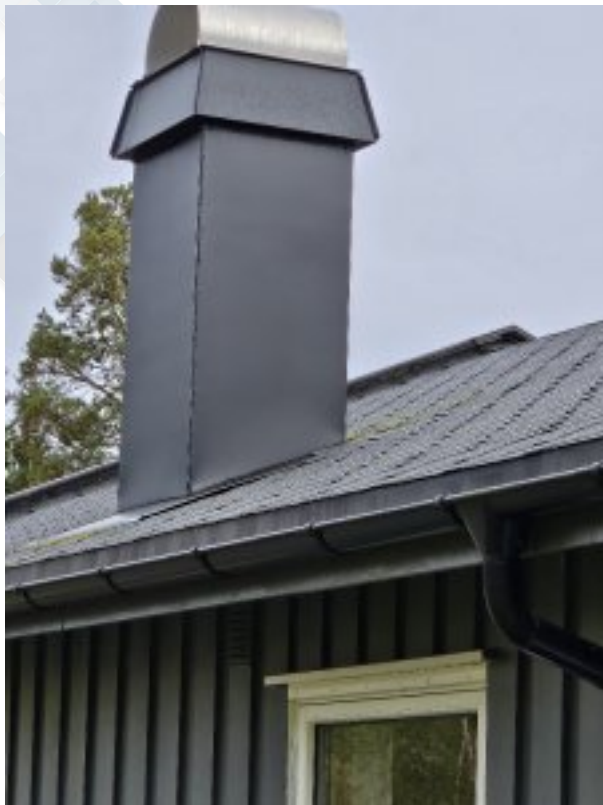
##### **TG 3** 4.1 Takkonstruksjon, taktekking og skorstein over tak

På befaringsdagen ble det målt forhøyde fuktverdier på tak/himling i bod og det er synlige fuktskjolder i tak-ess plater rundt skorstein. TG3 Det må påberegnes å tette rundt skorstein i nær fremtid.

| | <p>Det er mye mose på yttertaket og yttertaket har stort behov for vask. TG2</p> <p>Utkast på nedløp på fremsiden av boligen mangler. TG2</p> <p>Det mangler overligger i takrenner. TG2</p> <p>På befaringsdagen ble det målt forhøyde fuktverdier på tak/himling i bod og det er synlig fuktskjolder i tak-ess plater rundt skorstein. TG3 Det må påberegnes å tette rundt skorstein i nær fremtid.</p> <p>Estimert kostnad er ment å være orienterende for denne type arbeid. Denne rapporten må ikke oppfattes som et pristilbud på utbedring. Endelig pris på utbedring får man først hvis det innhentes pristilbud fra håndverkerfirmaer.</p> |

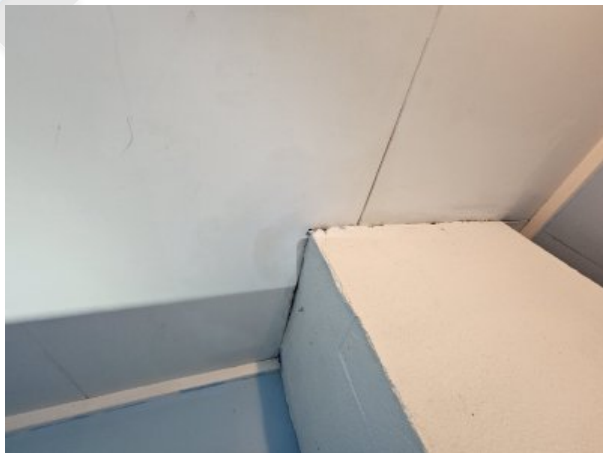
**TG 3** 4.2 Undertak, lekter og yttertekking (taktekkingen)

På befaringsdagen ble det målt forhøyde fuktverdier på tak/himling i bod og det er synlig fuktskjolder i tak-ess plater rundt skorstein. TG3 Det må påberegnes å tette rundt skorstein i nær fremtid.

| | <p>Det er stedvis svertesopp på undertaket. TG2</p> <p>På befaringsdagen ble det målt forhøyde fuktverdier på tak/himling i bod og det er synlig fuktskjolder i tak-ess plater rundt skorstein. TG3 Det må påberegnes å tette rundt skorstein i nær fremtid.</p> <p>Se estimert kostnad under punkt 4.1</p> |

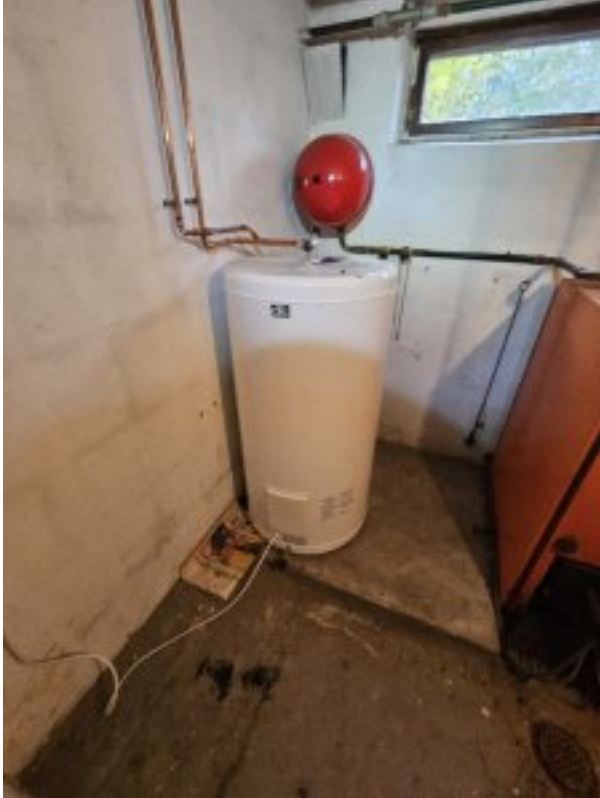
**TG 2** 10.2 Varmtvannsbereder

Varmtvannsbereder er ikke koblet til en fast koblingsboks med egen servicebryter. TG2. Se også punkt 11.
