Vestsidavegen 1204, 2162 BRÅRUD

**Enebolig med stor tomt og  
dobbel garasje | Landlig  
beliggenhet med utsikt | Nærhet  
til skoler og offentlig transport**

| Tilstandsrapport ..... | 43 |

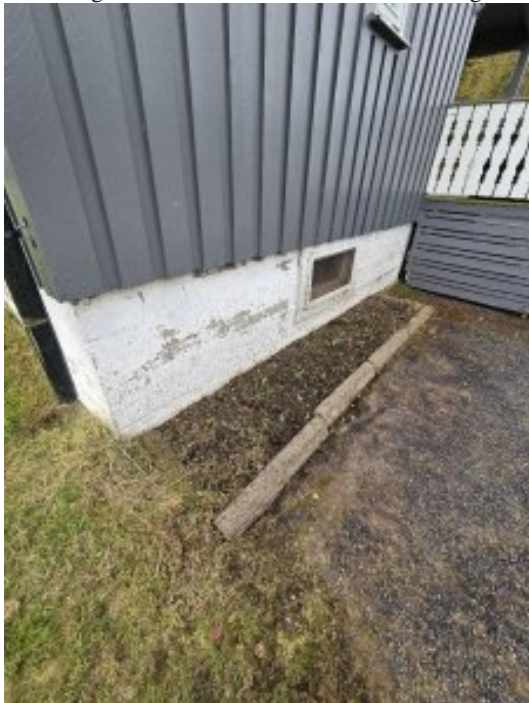
**TG 3** 1.2 Krypekjeller

Det er påvist sopp, råteskader og/eller muggvekst på overflater.

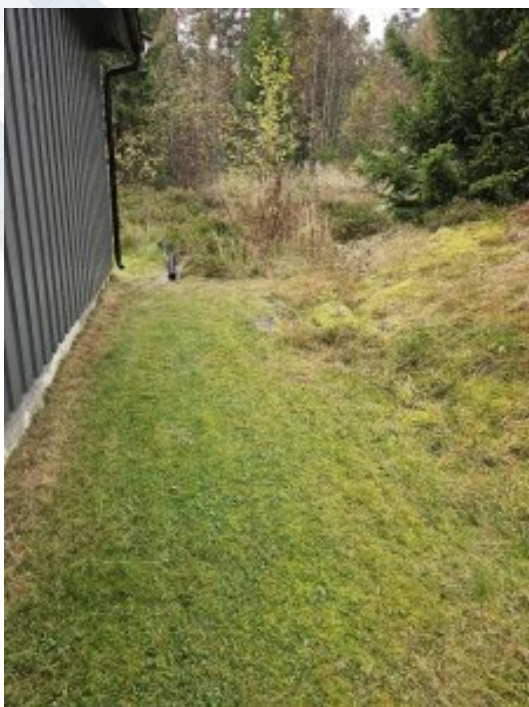
### TG 3 2.1 Yttervegger

Det er stedvis svertesopp på ytterkledning rundt hele boligen og tørrsprekker. TG2

Ytterkledningen er montert for nærme grunn på fremsiden av boligen og ytterkledningen står fuktutsatt. TG2

Det er råteskade på flere panelbord rundt boligen, utskifting av råteskadet panelbord må påberegnes i nær fremtid.

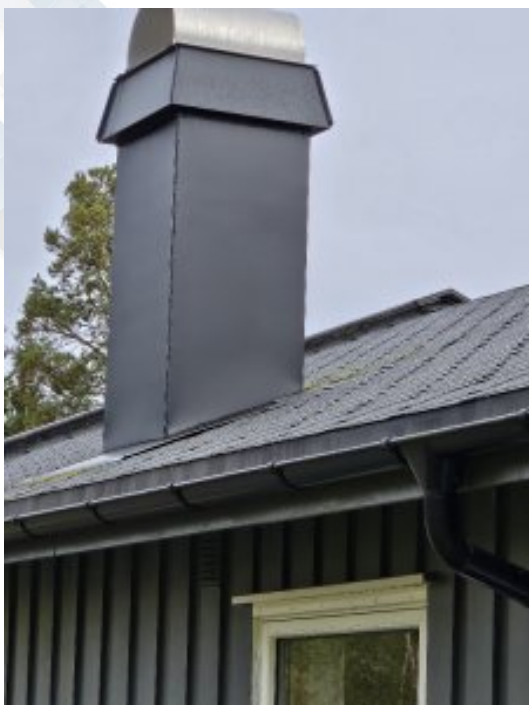
### **TG 3** 4.2 Undertak, lekter og yttertekking (taktekingen)

Undertaket antas å være i fra byggeåret.

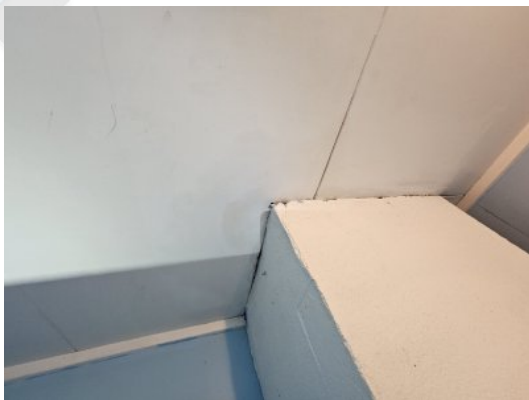
### TG 3 5.1 Loft (konstruksjonsoppbygging)

På befaringsdagen ble det målt forhøyde fuktverdier på tak/himling i bod og det er synlig fuktskjolder i tak-ess plater rundt skorstein. TG3 Det må påberegnes å tette rundt skorstein i nær fremtid.

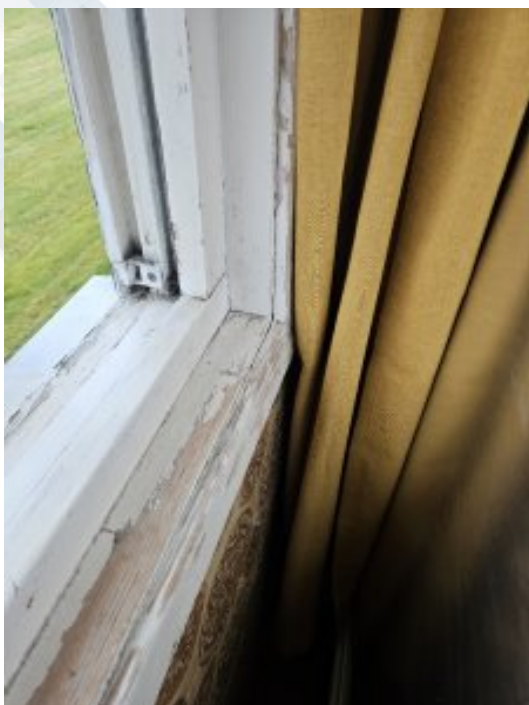
**TG 3** 7.1.2 Overflate gulv

Det er påvist riss og sprekker.

Det er sprekk i innhjørne ved vindu. TG3

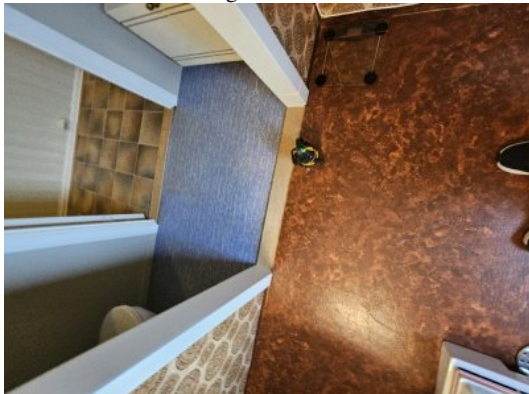
**TG 3** 7.1.3 Membran, tettesjiktet og sluk

Vinylbelegg har passert mer enn sin forventet levetid som membran. TG2  
Det er ikke tilstrekkelig tett mellom gulvet og terskel i mellom toalettrom og bad. TG3  
Det er sprekk i innehjørne i gulvbelegget ved vindu. TG3  
Det ble ikke foretatt hullboring, da det avdekkes at membranen ikke er tilstrekkelig tett.  
Det må påberegnes å oppgraderes membran i nær fremtid.

Membranen er fra 1974

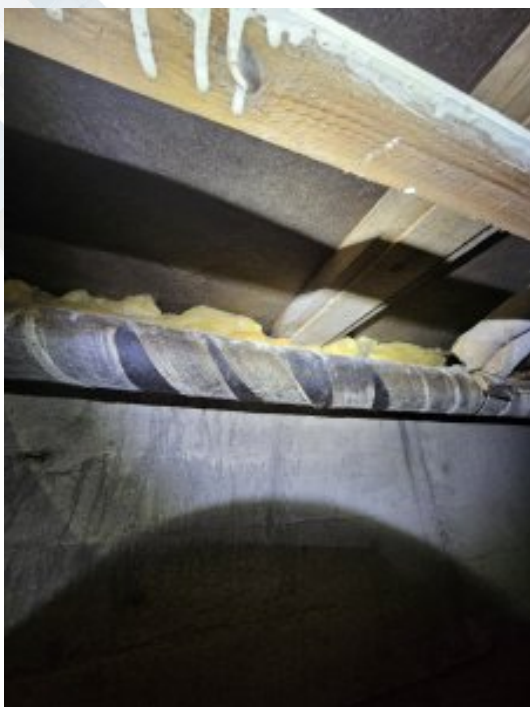
**TG 3** 9.1.2 Gulvets overflate

Det er påvist setninger.

Det er synlig fuktskjolder på betongdekkete hvor det ble utført fuktsøk på tilfeldige utvalgte steder der det avdekkes høye verdier. Det er en indikasjon på at støpt fundament ligger direkte på grunn uten tettesjiktet under fundament og dreneringsvik. TG3.

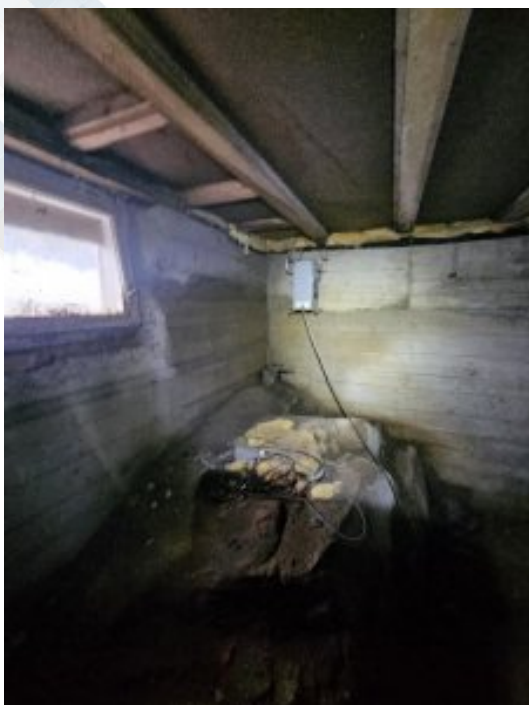
**TG 3** 9.1.3 Fuktmåling og ventilasjon

Det er ikke boret hull i tilstøtende rom eller fra undersiden.

Det ble utført fuktsøk på tilfeldig utvalgte steder på betonggulvet, stubbeloftet og yttervegger hvor det avdekkes høye fuktverdier, Dette er en indikasjon på at det ikke ligger tettesjikt til grunn og at det er dreneringsvikt. TG3
