# Tilstandsrapport

Selveier fritidsbolig (enebolig)

Fløgstadneset 24, 4200 SAUDA

# gnr. 28, bnr. 220

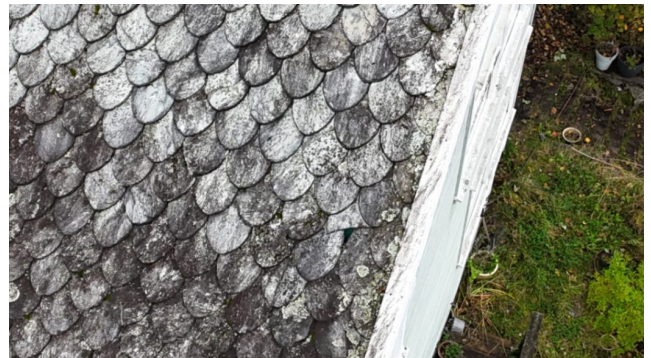
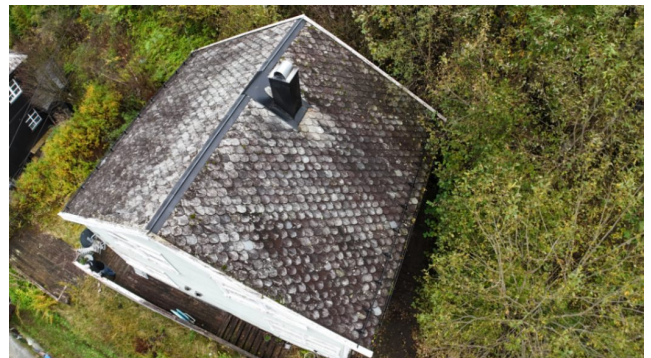
Tekkingen er besiktet fra bakkeplan og ved lett bruk av drone uten å påvise vesentlige feil som manglende tekking eller større skader. Undertak antas generelt å vare like lenge som primærtekking, men undertak/lekter/sløyfer er ikke funnet sikkerhetsmessig forsvarlig og kontrollere på befaring, slik tilstanden på dette er ukjent og det kan foreligge skjulte feil og mangler.

- Knekte takstein må skiftes.
- Når taktekking og undertak begynner å bli gamle, øker risikoen for lekkasjer, noe som kan føre til omfattende og kostbare reparasjoner av underliggende konstruksjoner dersom en ikke foretar tiltak på konstruksjonene før dette oppstår.

Fallende takstein medfører fare for liv og helse, samt materielle skader.

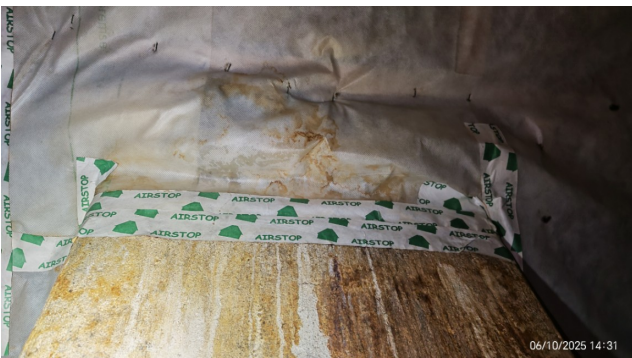
- Det er fra loft/kryploft påvist indikasjoner på at det er punktering av dampspærre, som medfører svekket effekt av dampspærrefunksjonen.
- Det er påvist avvik rundt gjennomføringer i takflaten.
- Hele takkonstruksjonen er gjenbygget. Det er ingen mulighet til vurdering utover alder og observasjoner fra underliggende etg.

En igjenbygget takkonstruksjon kan ha skjulte feil og mangler.

Fuktskjold ved pipe.

Det må gjøres nærmere undersøker før man utelukker behovet for evt. vedlikehold eller tiltak.

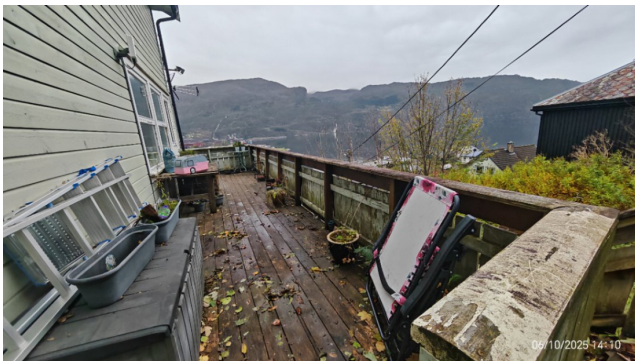
- Åpninger i rekkverk er ikke i henhold til krav i dagens forskrifter.
- Det er påvist fukt-/råteskader i konstruksjonen.
- Rekkverket er for lavt i forhold til dagens krav til rekkverkshøyder.
- Det er værslitt/oppsprukket trevirke/trepaneler.

\*\*\* Leietager opplyser om det er råteskader på terrasse 2.etg som det ikke er tilgang til pga. dør ikke vil åpnes.

Bygningsdelen er gammel og det må påregnes vedlikehold eller tiltak i nær fremtid. Det er grunn til å varsle om faren for skader på grunn av alderen. Det må gjøres nærmere undersøkelser for å evt. fastslå resterende levetid. Rekkverk er løst og dekket er sleipt og glatt som medføre risiko for skader.

- De påviste skader må utbedres.
- Lokal utbedring/utskiftning bør utføres.

Kostnaden gjelder nærmere undersøkelser og evt. lokal utbedring. Kan ikke utelukkes behov for ytterligere tiltak.

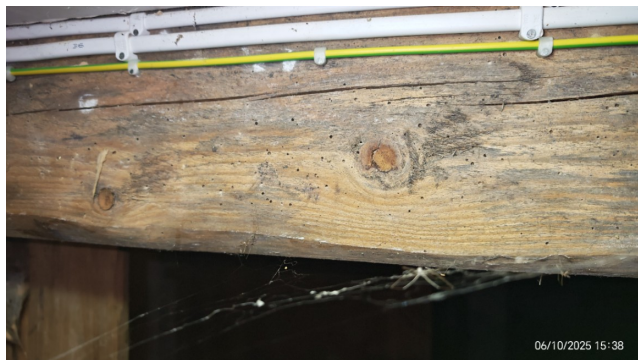
- Det er påvist synlig fuktighet på mur/gulv i kjeller.

Spor av skadedyr. Det er funnet lort fra antatt rotte.  
Det er spor av mott i konstruksjonen

Forhøyet fuktighet gir grobunn for muggsopp, som kan forårsake astma, allergier og dårlig innneklima. Fuktighet kan også føre til skader (råte) i treverk, rust på metaller mm. samt tiltrekke seg uønsket insekter mm.

Det er ikke tilgang til å besikte hele kjelleren. Her blir det opplyst å være et toalett som ikke er i bruk.

- Det må foretas tiltak for å redusere/begrense fuktgjennomtrenging inn i kjeller.

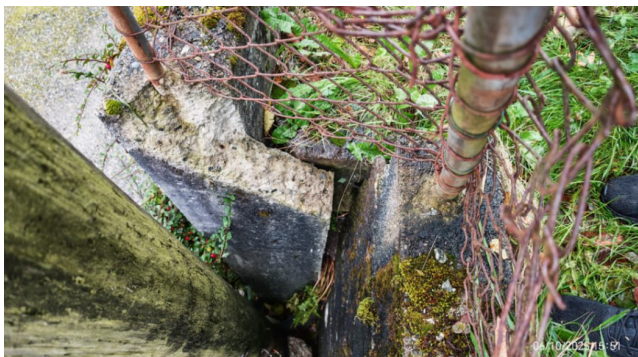
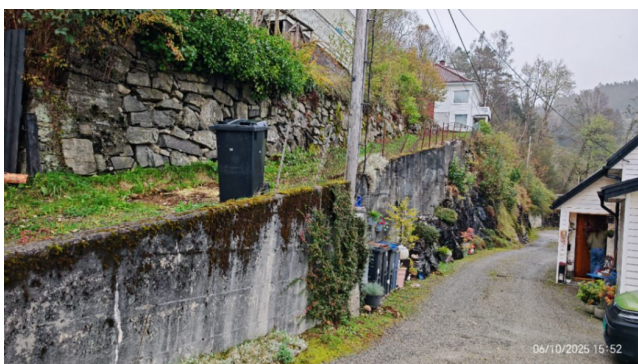
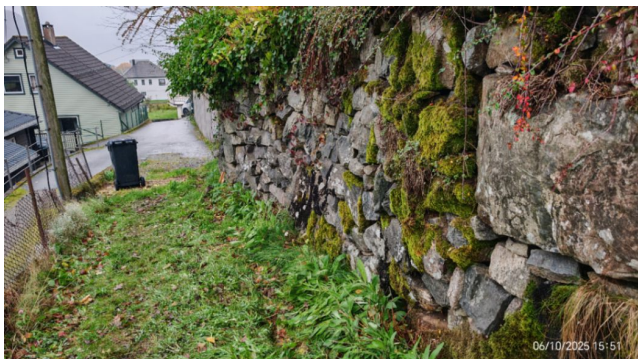
- Det er påvist større sprekker og/eller skjevheter i muren.
- Det mangler rekkverk/annen sikring på forstøtningsmuren(e) ut ifra dagens krav.
