Fløgstadneset 24, 4200 SAUDA

**Enebolig med flott beliggenhet i  
Sauda | Nærhet til skog og mark |  
3 soverom | Behov for  
oppgraderinger**

Befaringsdato: 06.10.2025

Rapportdato: 15.10.2025

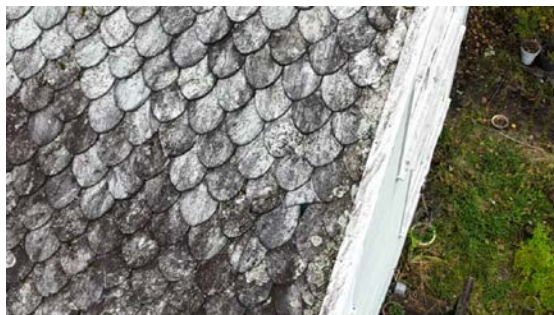
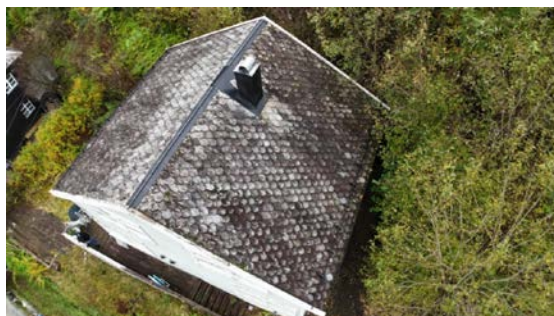
- Knekte takstein må skiftes.
- Når taktekking og undertak begynner å bli gamle, øker risikoen for lekkasjer, noe som kan føre til omfattende og kostbare reparasjoner av underliggende konstruksjoner dersom en ikke foretar tiltak på konstruksjonene før dette oppstår.

Fallende takstein medfører fare for liv og helse, samt materielle skader.

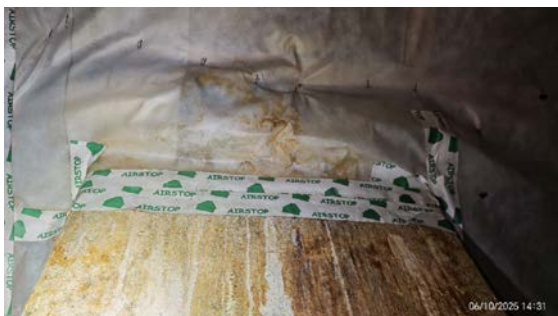
Fuktskjold ved pipe.

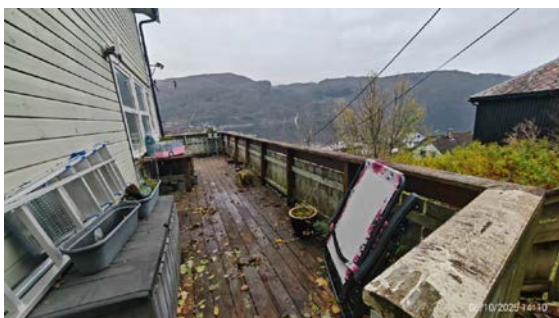
- Åpninger i rekkverk er ikke i henhold til krav i dagens forskrifter.
- Det er påvist fukt-/råteskader i konstruksjonen.
- Rekkverket er for lavt i forhold til dagens krav til rekkverkshøyder.
- Det er værslitt/oppsprukket trevirke/trepener.

\*\*\* Leietager opplyser om det er råteskader på terrasse 2.etg som det ikke er tilgang til pga. dør ikke vil åpnes.

Bygningsdelen er gammel og det må påregnes vedlikehold eller tiltak i nær fremtid. Det er grunn til å varsle om faren for skader på grunn av alderen. Det må gjøres nærmere undersøkelser for å evt. fastslå resterende levetid. Rekkverk er løst og dekket er sleipt og glatt som medføre risiko for skader.

- De påviste skader må utbedres.
- Lokal utbedring/utskiftning bør utføres.

Kostnaden gjelder nærmere undersøkelser og evt. lokal utbedring. Kan ikke utelukkes behov for ytterligere tiltak.

**Kostnadsestimat: 10 000 - 50 000**

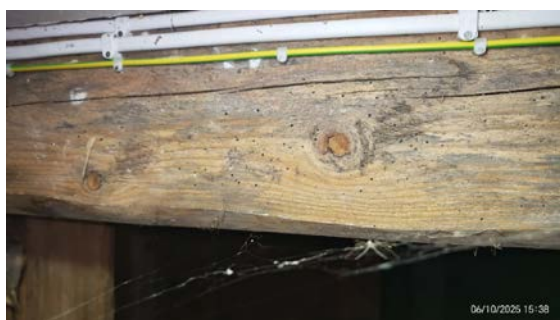
Det er ikke tilgang til å besikte hele kjelleren. Her blir det opplyst å være et toalett som ikke er i bruk.
