Fløgstadneset 24, 4200 SAUDA

**Enebolig med flott beliggenhet i  
Sauda | Nærhet til skog og mark |  
3 soverom | Behov for  
oppgraderinger**

Befaringsdato: 06.10.2025

Rapportdato: 15.10.2025

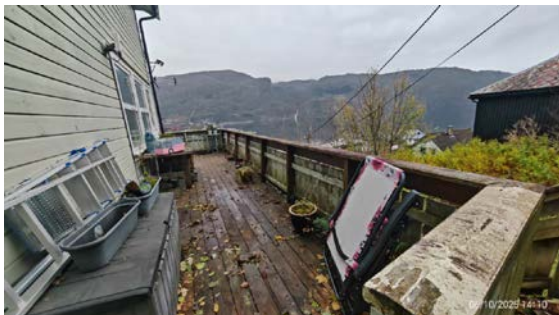
- Åpninger i rekkverk er ikke i henhold til krav i dagens forskrifter.
- Det er påvist fukt-/råteskader i konstruksjonen.
- Rekkverket er for lavt i forhold til dagens krav til rekkverkshøyder.
- Det er værslitt/oppsprukket trevirke/trepåner.

\*\*\* Leietager opplyser om det er råteskader på terrasse 2.etg som det ikke er tilgang til pga. dør ikke vil åpnes.

Bygningsdelen er gammel og det må påregnes vedlikehold eller tiltak i nær fremtid. Det er grunn til å varsle om faren for skader på grunn av alderen. Det må gjøres nærmere undersøkelser for å evt. fastslå resterende levetid. Rekkverk er løst og dekket er sleipt og glatt som medføre risiko for skader.

- De påviste skader må utbedres.
- Lokal utbedring/utskiftning bør utføres.
