Tilstandsrapport

Leilighet

Svend Foyns gate 75 , 4016 STAVANGER

Oppdragsnr.: 12162-1877

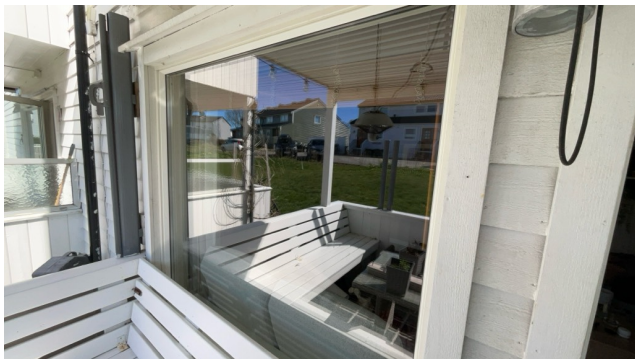
TG 1 Vinduer

Beskrivelse
Bygningen har malte trevinduer med 2-lags glass.

Årstall: 2014 **Kilde:** Produksjonsår på produkt

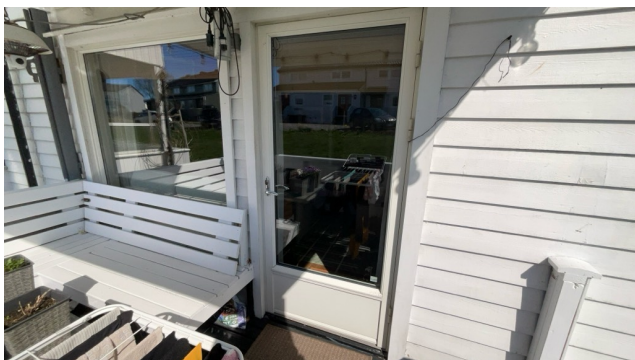
TG 1 Dører

Beskrivelse
Bygningen har malt hovedytterdør.

Årstall: 2013 **Kilde:** Produksjonsår på produkt

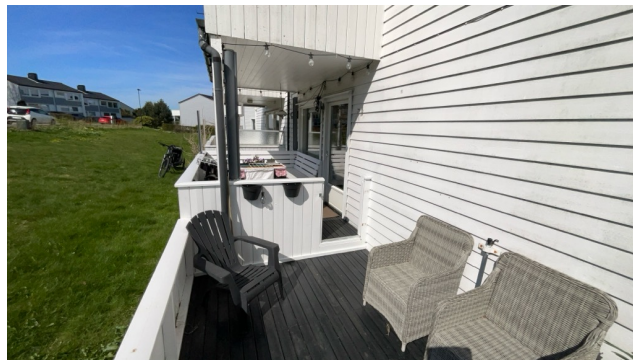
TG 1 Balkonger, terrasser og rom under balkonger

Terrasser ut fra stue.

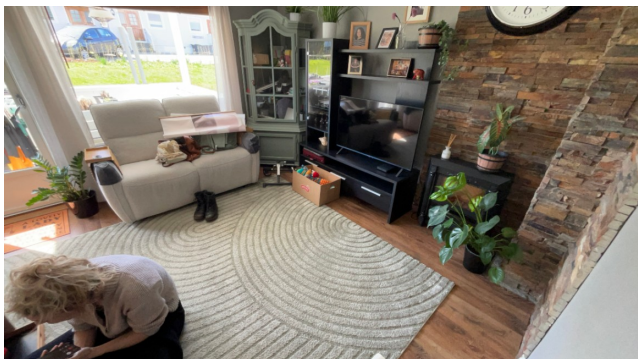
TG IU Pipe og ildsted

Boligen har mursteinspipe, det er ikke montert tradisjonelt ildsted i boligen.

Ved montering av ildsted må installasjonen godkjennes av branntilsynet.

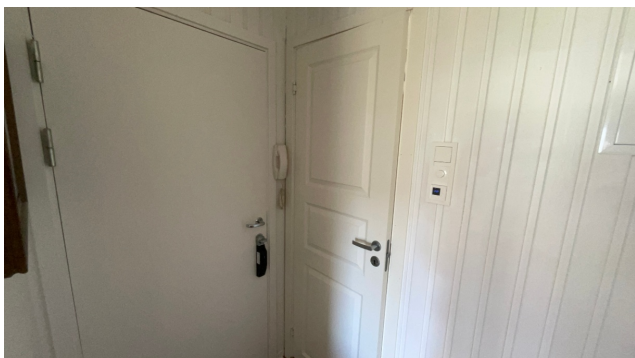
TG 1 Innvendige dører

Innvendig har boligen malte profilerte dører.

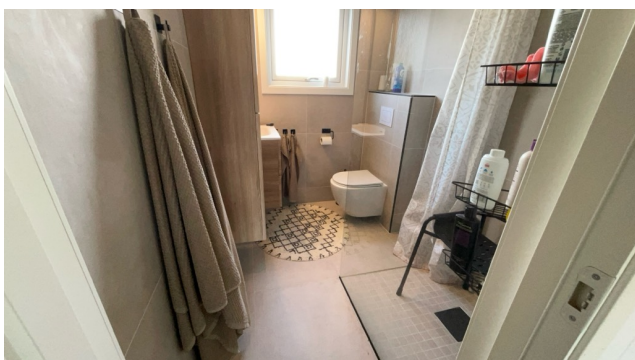
Aktuell byggeforskrift er teknisk forskrift 2017. Det foreligger ingen dokumentasjon.

Årstall: 2025

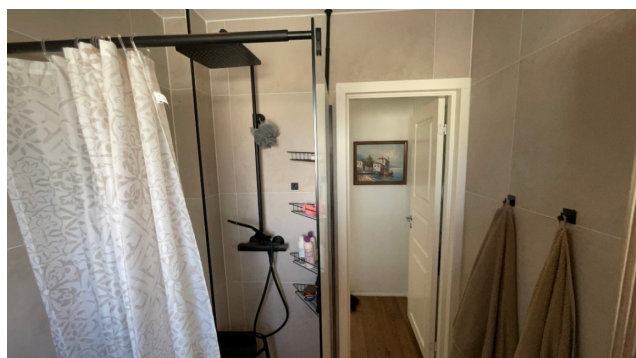
TG 2 Overflater vegger og himling

Veggene har fliser. Taket er malt.

- Det er vindu/dør med ikke fuktbestandige materialer i våtsonen (ved vask, dusj, badekar, osv.), løsningen eller byggematerialet er uegnet.

- Dersom det ikke gjøres tiltak, kan dette medføre oppfukning, oppsvelling og forringelse av materialer over tid og fuktskader på tilstøtende konstruksjoner.
- Uegnede materialer må fuktbeskyttes/utskiftes.

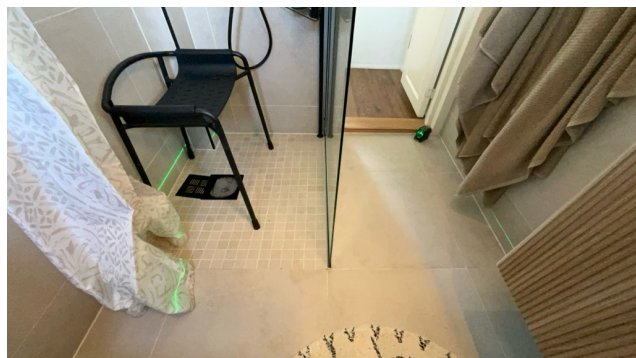
TG 1 Overflater Gulv

Gulvet er flislagt. Rommet har elektriske varmekabler.

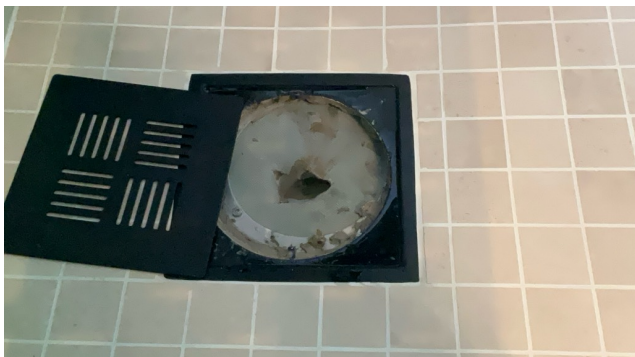
TG 2 Sluk, membran og tettesjikt

Det er plastsluk og ukjent tettesjikt/membran.

- Sluk har begrenset mulighet for inspeksjon og rengjøring.
- Tettesjiktet rundt sluket (klemring) er ikke utført fagmessig.

- Når sluket har begrenset tilgang, er det vanskelig å rengjøre sluket og å inspisere den for å oppdage skader i membranen/fuger rundt sluket, som er avgjørende for å forhindre lekkasjer.

Avslutningen av mansjett i sluk er ufagmessig utført og hindrer normalt renhold og vedlikehold av sluket.

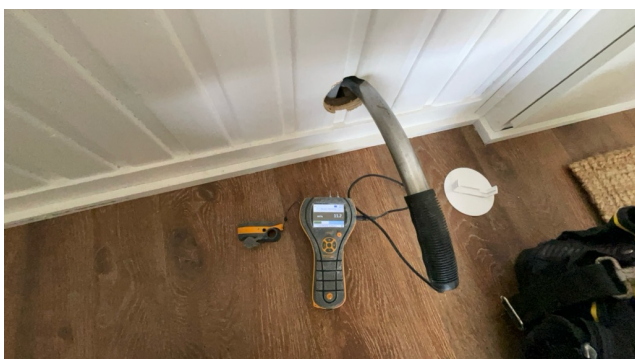
TG 1 Tilliggende konstruksjoner våtrom

Hulltaking er foretatt uten å påvise unormale forhold.

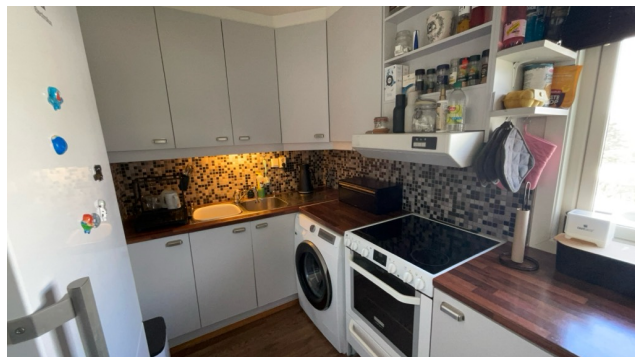
TG 1 Overflater og innredning

Kjøkkenet har innredning med glatte fronter. Benkeplaten er av laminat. Det er kjøleskap og komfyr.

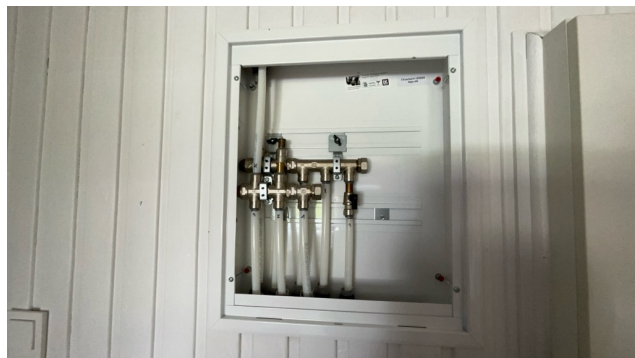
TG 2 Vannledninger

Innvendige vannledninger er av plast (rør i rør). Det er besikket i rørskap (kobber- og stålrør i kjeller).

- Rørkursene på rør-i-rør systemet på vannledninger er ikke merket.

- Rørkurser på rør-i-rør system bør merkes.

Rørkurser på rør-i-rør systemet bør merkes for å sikre enkel identifisering og vedlikehold. Manglende merking kan føre til unødvendig tidsbruk ved reparasjoner og øker risikoen for feil håndtering ved lekkasjer eller vedlikehold.

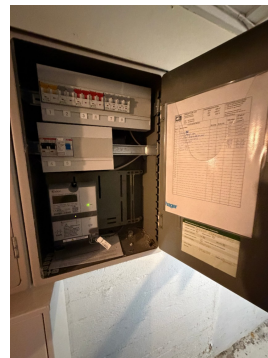
Det elektriske anlegget er utført med automatsikringer.

Det er ikke fremvist samsvarserklæring for det elektriske anlegget. Samsvarserklæring er en form for garanti på det elektriske arbeidet som er utført.
