# Tilstandsrapport

Boligbygg med flere boenheter

St. Olavs vei 17 B, 4631 KRISTIANSAND S

Befaringsdato: 28.04.2026

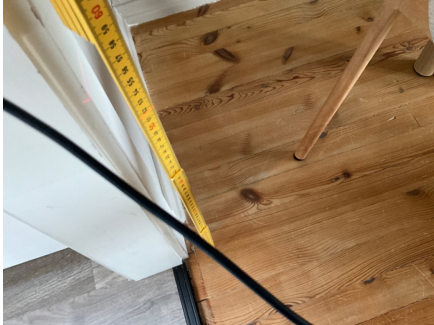
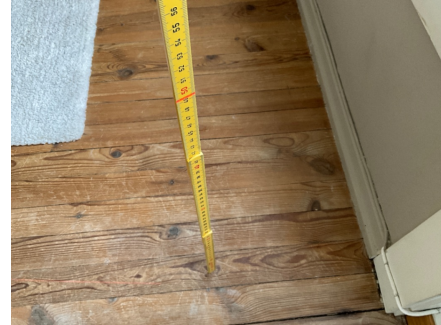
### TG 2 Etasjeskille/gulv mot grunn

- Det er målt høydeforskjell på mellom 15-30 mm gjennom hele rommet. Tilstandsgrad 2 gis med bakgrunn i standardens krav til godkjente måleavvik.

- For å få tilstandsgrad 0 eller 1 må høydeforskjeller rettes opp. Ytterligere undersøkelser må foretas for å få kartlagt omfanget for utbedring.

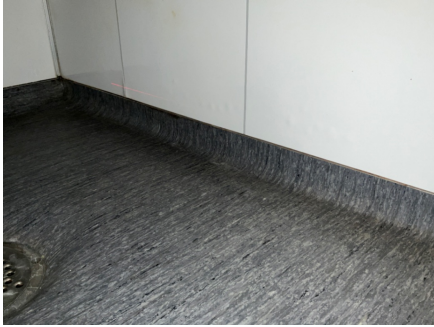
## TG 2 Overflater vegger og himling

- Det er påvist tegn til fuktskader i overflater.
- Det er tegn på fuktskader nederst på våtromsplater.
- Våtromsplater er ikke montert fagmessig.

Fuktskader på overflatene.

- Overflater må utbedres eller skiftes.
- Dersom det ikke gjøres tiltak vil fuktopptaket i platene føre til oppsvelling og utett tettesjikt med fare for videre fuktskade i tilstøtende konstruksjoner.

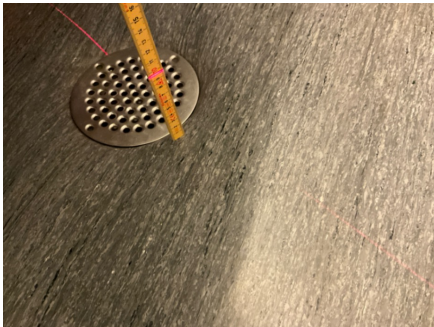
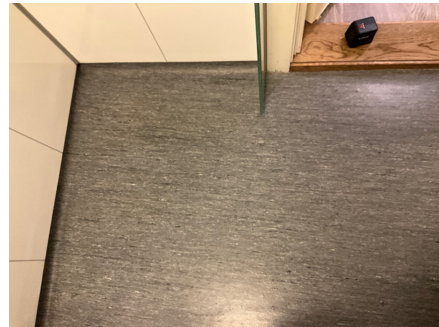
### Overflater Gulv

På gulvet er det vinylbelegg. Det er målt ca. 50 mm høydeforskjell fra gulv ved dørterskel til slukrist.

Det er registrert luft og delvis løst/hulrom under belegget på gulvet.

Svekket vedheft og hulrom under belegget kan medføre redusert funksjon som fuktsperre. Dersom fukt trenger ned i konstruksjonen kan dette over tid føre til fuktskader i underliggende materialer.

Overflaten bør holdes under oppsikt. På bakgrunn av registrerte forhold må det påregnes oppgradering av gulvoverflaten ved fremtidig rehabilitering av rommet.

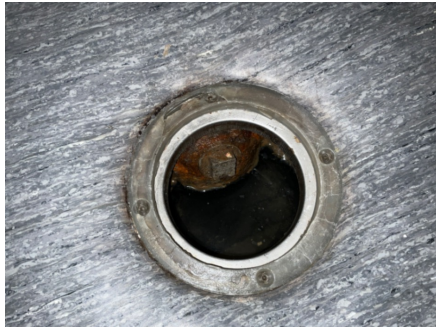
### Sluk, membran og tettesjikt

- Mer enn halvparten av forventet brukstid er passert på slukløsningen.

Sprekker i membran oppstår typisk i overgang mellom sluk og gulv. Hull i dette område vil kunne føre til skader i konstruksjonen.

Sprekker i klemring.

• Overvåk tilstanden jevnlig. For å få tilstandsgrad 0 eller 1 må slukløsningen skiftes ut og sannsynligvis må også membransjiktet skiftes/utbedres. Det er imidlertid vanskelig å si noe om tidspunktet for når dette er nødvendig.

Det anbefales jevnlig visuell kontroll av slukovergang og gjennomføringer. Ved fremtidig oppussing bør full utskifting av sluk vurderes.

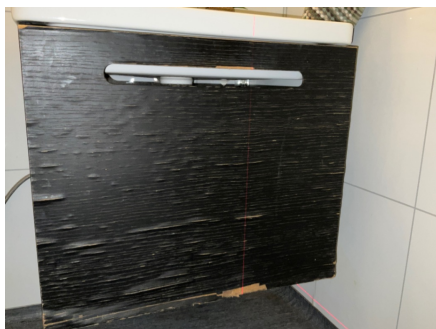
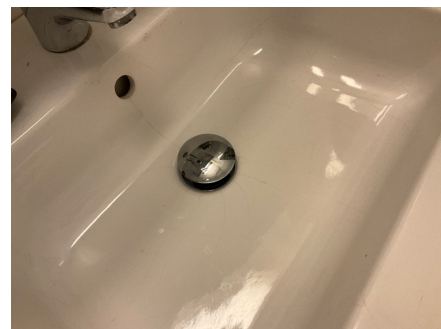
### Sanitærutstyr og innredning

- Det er påvist skader på innredning.

- Lokal utbedring må utføres.

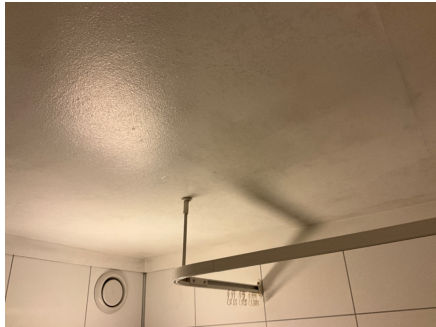
### Ventilasjon

- Rommet har kun naturlig ventilasjon.

- Dårlig ventilasjon på et våtrom kan føre til alvorlige konsekvenser som fuktskader og muggvekst.

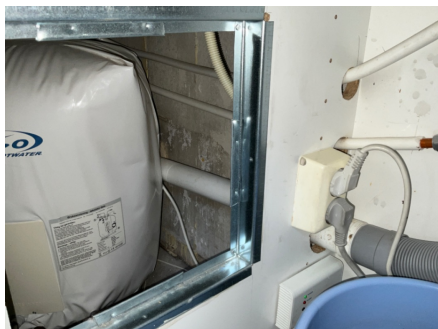
### TG 2 Varmtvannstank

- Det er ikke påvist tilfredsstillende el-tilkobling av varmtvannstank iht. gjeldende forskrift.

Varmtvannsberederen elektriske tilkobling er til stikkontakt. Regelverket tilsier fast tilkobling til denne type bereder.

Berederen har en elektrisk tilkobling som ikke er i tråd med dagens krav for beredere av slik størrelse og effekt.

Dette skyldes at tilkoblingen er blitt utført slik da berederen ble montert.

Den elektriske tilkoblingen med stikkontakt kan medføre økt fare for brannutvikling, grunnet belastningen tilkoblingen utsettes for.  
Tilstandsgraden settes i tråd med krav gitt i gjeldende standard (NS3600)

Tiltak for fast tilkobling av berederen bør utføres, selv om dette ikke er et krav om på utføres tilkoblingen fast, før eventuelt ny bereder monteres. Det anbefales likevel at det etableres fast strømtilkobling for å motvirke fare for brann.

- Det bør etableres tilfredsstillende el-tilkobling etter gjeldende forskrift.
