# Tilstandsrapport

Enebolig

Heggevikveien 43 , 1930 AURSKOG

Befaringsdato: 27.02.2026

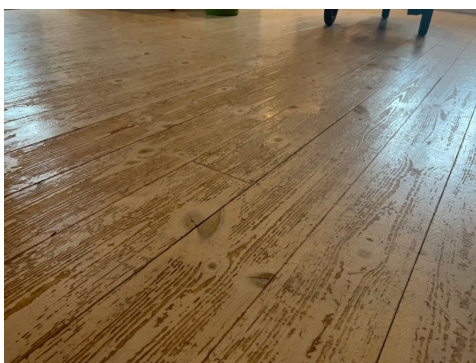
Slitasje på tregulv.

- Overflater må utbedres eller skiftes.

Tregulv bør behandles.

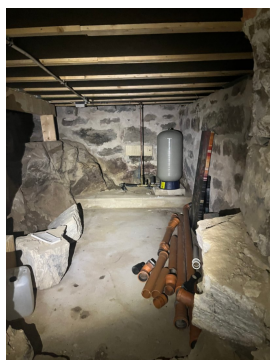
- Krypkjelleren har risiko for ytterligere skadepotensiale.

På befaringsdagen ble det observert mindre fukt på steinmur og fjell, fuktmåling i trevirke viste ca. 13 %, som er normalt.

Eier opplyser at det er noe synlig fukt i steinmur på den gamle delen av huset, mot sørøst.

Del av krypkjeller.

- Jevnlig kontroll av krypkjeller anbefales for forebygging av skader.

Krypkjelleren bør derfor overvåkes jevnlig for å oppdage eventuelle endringer i fuktforholdene, og tiltak bør vurderes dersom fuktproblematikken forverres.

Tiltak mot mus bør også iverksettes for å unngå skader på konstruksjonen og redusere risiko for lukt og helseplager.

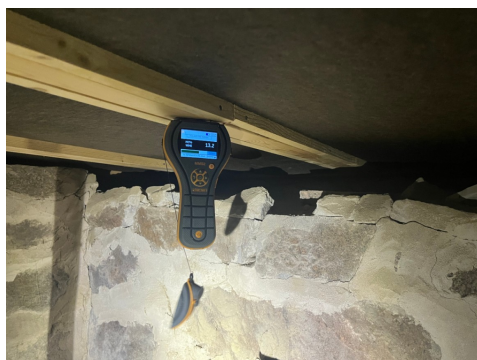
Fuktmåling viste normale forhold.

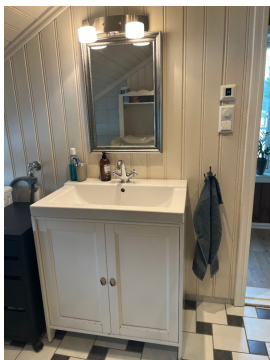
Malt trepanel i våtsoner til servant.

- Uegnete materialer må fuktbeskyttes/utskiftes.

Malt trepanel i våtsoner må behandles grundig for å hindre fuktskader i overflate og konstruksjon.  
Sprekk i flis ved vindu er ikke i våtsoner, men anbefales skiftes hvis det er mulig å fremskaffe tilsvarende  
Manglende eller utilstrekkelig fuktsikring kan føre til råte, sopp og skader på bygningskonstruksjonen.  
Tiltak bør ses i sammenheng med vurdering av membran/tettesjikt.

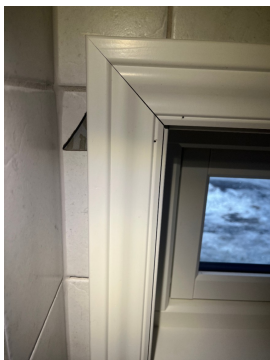
Skadet flis ved vindu.

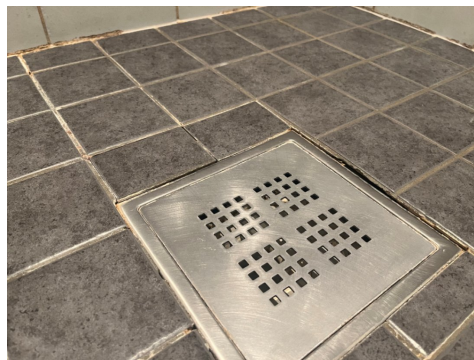
- Det er påvist at noen fliser har bom (hulrom under).
- Det er påvist avvik i fallforhold til sluk i forhold til krav i forskrift på byggetidspunktet.

- Til tross for avviket i fall/høydeforskjell til sluk, vil gulvet fortsatt kunne lede vann mot sluket, men med redusert effektivitet. Dette kan potensielt øke risikoen for vannansamling i enkelte områder av badet. Løse fliser og fuger må utbedres for å hindre videre skadeutvikling og redusere risiko for vanninntrengning i konstruksjonen.

Løse fliser ved sluk i dusj.

Når badet skal renoveres, bør fallforholdene utbedres for å sikre tilfredsstillende avrenning mot sluk og unngå vannansamling på gulvet, som kan føre til fuktskader og redusert brukssikkerhet.

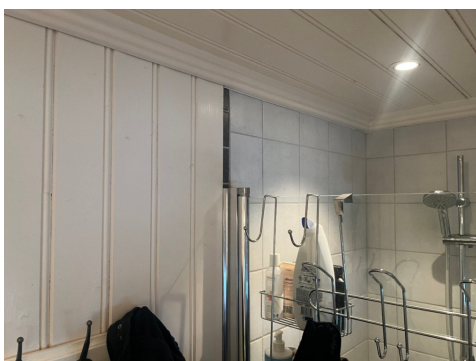
Manglende eller utilstrekkelig membran/tettesjikt medfører risiko for fuktskader i underliggende og tilstøtende konstruksjoner, noe som kan føre til omfattende reparasjonsbehov og redusert levetid for våtrommet. Kostnadsestimat er kun for etablering av tettesjikt i våtsoner (lokale tiltak).

Trepanel mot dusjsone.

- Det må etableres tilfredsstillende tettesjikt/membran på våtrommet.
- Det er viktig å merke seg at levetiden til en membran varierer basert på kvalitet, installasjon og bruk. Eldre membraner kan bli sprø og sprekke opp, noe som fører til at de mister sin vanntettende funksjon. Dette kan resultere i vannlekkasjer gjennom vegger og gulv og fuktskader.

Det må etableres membran/tettesjikt i alle våtsoner for å sikre tilstrekkelig fuktsikring.

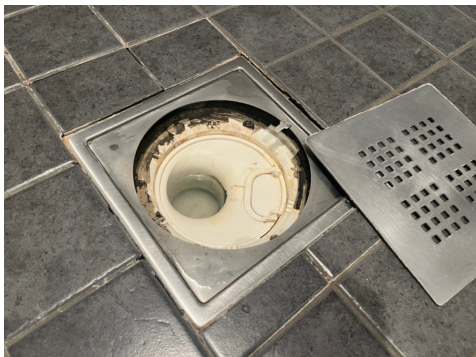
Sluk i dusjsone.

Sluk bør undersøkes nærmere av fagmann om disse fungerer til sin hensikt og om det er behov for tiltak, konsekvens av lekkasje ved sluk er fuktskader i underliggende konstruksjoner.

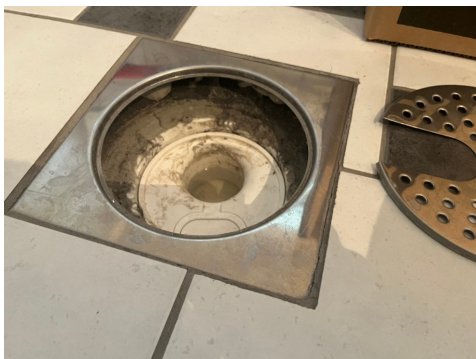
Sluk på gulv ved opplegg for badekar.

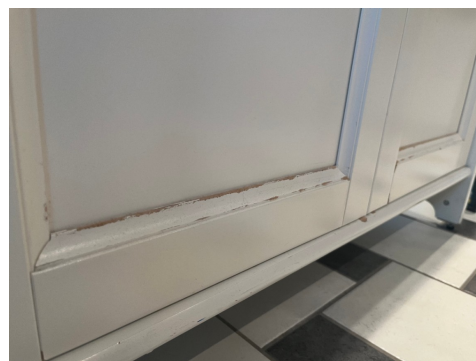
- Det er påvist skader på innredning.

Servantskap har fuktskader.

Servantskap med fuktskader.

- Lokal utbedring må utføres.

Servantskap bør utbedres eller skiftes.

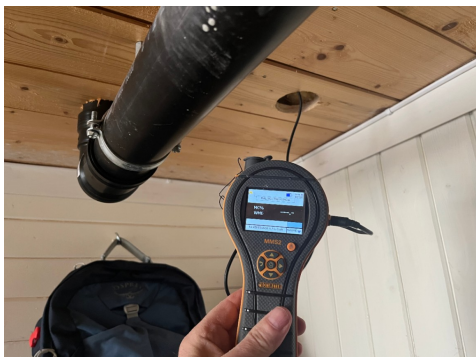
Hulltaking er foretatt i kjeller mot gulv til dusjsone.  
Fuktmåling i trevirke viste normale verdier.

Fuktmåling uten avvik.  
Ved målinger under 8 % vil displayet ikke vise resultat.

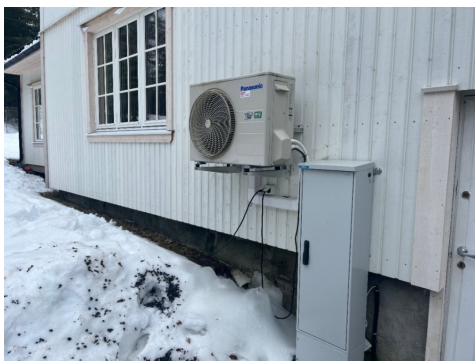
Utdelen til varmepumpe avgir en god del vann ved avriming, spesielt på vinterstid og må ledes vekk fra bygning så vannet ikke trenger inn i kjeller og skaper fuktskader.  
Et tiltak kan være en drypp-panne og rør med varmekabel til egnet sted.

Utdel til varmepumpe.

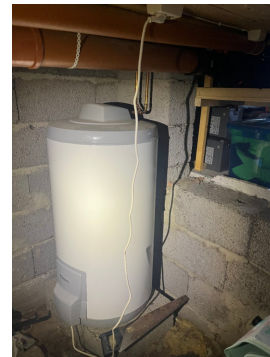
Varmtvannsbereder.

- Det bør etableres tilfredsstillende el-tilkobling etter gjeldende forskrift.

Det bør etableres tilfredsstillende el-tilkobling etter gjeldende forskrift for å redusere risiko for varmegang og brann.

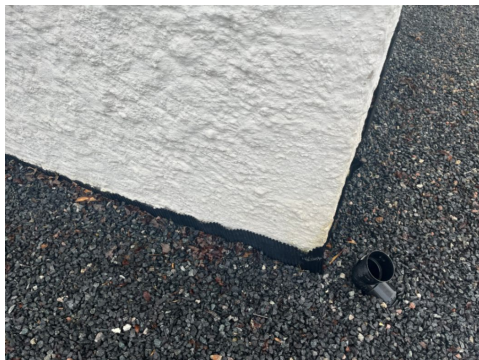
Drenering er mangelfullt utført, på sørøstsiden av huset (under terrasse) står huset på fjell, der ligger drencrør i singel rett på fjellet, med lite overdekning.

- Det mangler, eller på grunn av alder er det sannsynlig at det mangler, utvendig fuksikring av grunnmuren ved kjeller/underetasje.
- Det er påvist andre avvik:

Synlig grunnmursplast uten klemlist.

Det må etableres klemlist på grunnmursplast over terreng for å hindre unødig fuktinntrengning i kjeller, som kan føre til fukskader.

Videre tiltak bør vurderes i sammenheng med tilstanden i kjeller, da mangelfull drenering og fuksikring kan medføre økt risiko for fuktproblemer og skader på konstruksjonen. Ytterligere utbedringer kan bli nødvendige dersom det oppdages fukt i kjellerrommene.

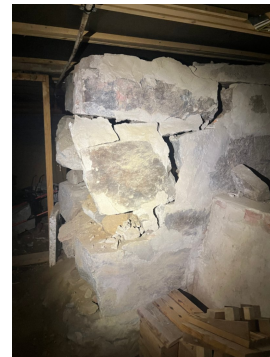
- Grunnmuren har sprekkdannelser.

Konsekvensen av manglende utbedring kan være ytterligere skader på grunnmuren, og dersom dette gjelder bærende konstruksjoner, kan det oppstå setninger i overliggende konstruksjoner.

Løse steinblokker i kjeller.

Det bør iverksettes tiltak for å sikre at steinblokker ikke faller ned eller løsner ytterligere.

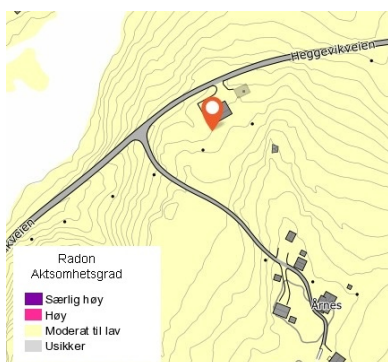
Eiendommen ligger i et område som NVE Radon aktsomhetskart erdefinert med "moderat til lav" aktsomhetsgrad.

Det bør gjennomføres radonmålinger for å avdekke eventuelle forhøyede radonverdier, da langvarig eksponering for radongass kan medføre alvorlige helseskader. Eiendommen ligger i et område med "moderat til lav aktsomhetsgrad" for radon ifølge NGU aktsomhetskart.

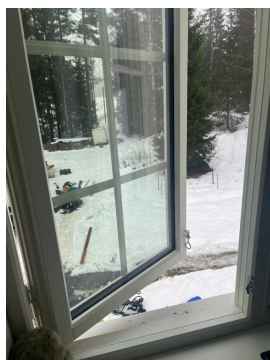
Manglende barnesikring av vinduer.

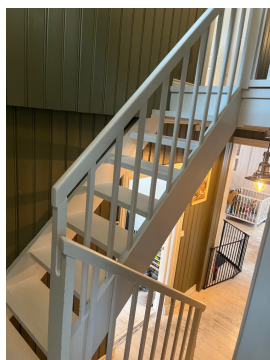
- Åpninger i rekkverk er større enn dagens forskriftskrav til rekkverk i innvendige trapper.
  - Åpninger mellom trinn i innvendig trapp er større enn dagens forskriftskrav.
  - Det er ikke foretatt radonmålinger, og bygget er heller ikke utført med radonsperre.
  - Det er påvist avvik innen helse miljø eller sikkerhet.
  - Det mangler håndløper på vegg i det innvendige trappeløpet.
- Vinduer i loftetasje mangler barnesikring, som er dagens krav.

Trapp har sikkerhetsmangler i forhold til dagens krav.

Det anbefales å minske åpninger i innvendig rekkverk for å hindre barn å sette seg fast, som kan føre til personskader.

Det bør monteres håndløpere på begge sider av trappen for å redusere risikoen for fall og ulykker. Manglende håndløpere kan føre til økt fare for personskader, spesielt for barn, eldre og personer med nedsatt bevegelighet.
