# Tilstandsrapport

Leilighet

Jernalderveien 53B, 4041 HAFRSFJORD

Befaringsdato: 09.05.2025

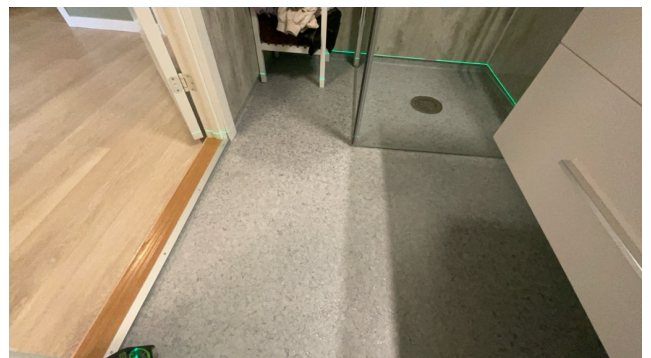
Gulvet har vinylbelegg. Rommet har elektriske varmekabler. Fall mot sluk er målt til 20 mm internt i dusjhjørnet.

## ! TG 2 Overflater Gulv

### Vurdering av avvik:

- Det er påvist avvik i krav til høydeforskjell/fall-løsning på våtrommet.

- Våtrommet fungerer med dette avviket.

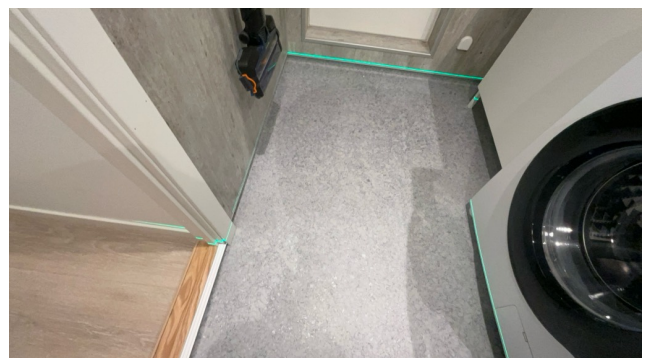
## ! TG 2 Overflater Gulv

### Vurdering av avvik:

- Det er påvist avvik i krav til høydeforskjell/fall-løsning på våtrommet.

Relativt flatt gulv (ikke registrert motfall). Høydeforskjell mellom topp belegget ved terskel og topp slukrist er målt til ca. 18 mm, noe som ikke er iht. forskrift.

- Våtrommet fungerer med dette avviket.

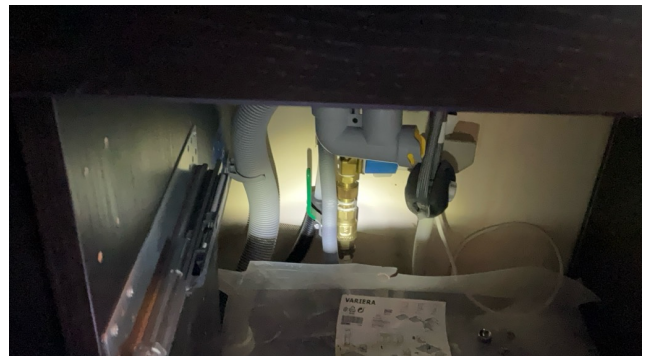
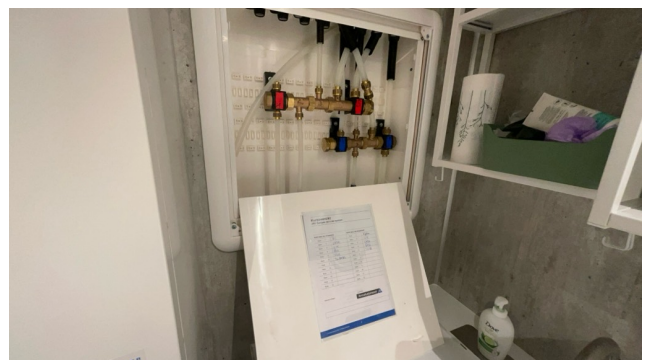
### ! TG 1 Vannledninger

Innvendige vannledninger er av plast (rør i rør). Det er besiktiget i rørskap.
