Tilstandsrapport

Fritidsbolig

Kleivaveien 42, 3753 TØRDAL

Oppdragsnr.: 15711-1802

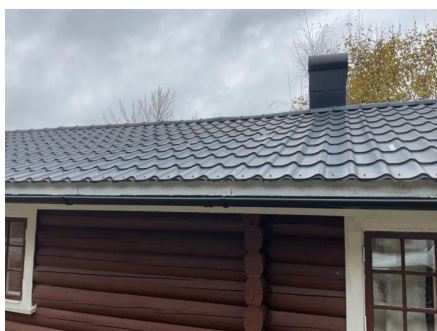
Taktekking

- Mer enn halvparten av forventet brukstid er passert på taktekingen.

Det er flassende belegg på platene.

- Overvåk tilstanden jevnlig. For å få tilstandsgrad 0 eller 1 må tekingen skiftes ut, men tidspunktet for når dette er nødvendig er vanskelig å si noe om.

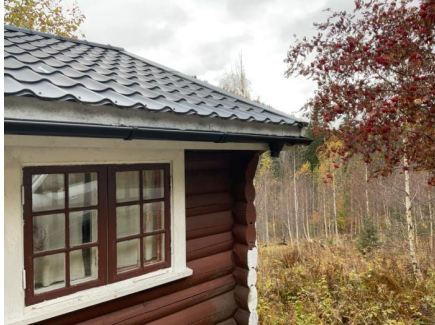
Nedløp og beslag

- Det mangler snøfangere på hele eller deler av taket, men det var ikke krav om dette på byggemeldingstidspunktet.
- Det mangler tilfredsstillende adkomst til pipe for feier.
- Det er avvik:

Takrennen er deformert, antatt som følge av ising og / eller snøras fra taket. Det mangler nedløp.

Det må monteres nye takrenner med nedløp for å lukke avviket.

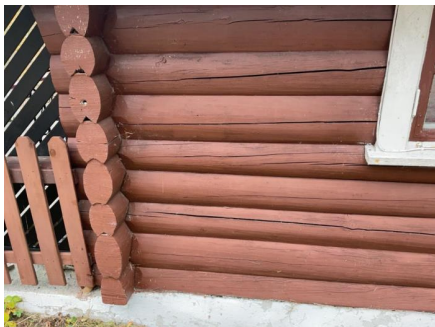
TG 2 Veggkonstruksjon

Det er skjevheter og sprekker i tømmeret.

Det er ikke behov for umiddelbare tiltak, utover normalt, løpende vedlikehold.

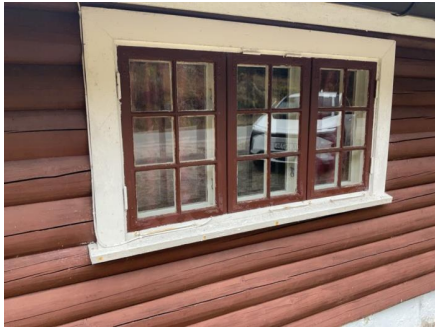
TG 2 Vinduer

- Karmene i vinduer er slitte og det er sprekker i trevirket.

- Det må påregnes noe vedlikehold og at enkelte vinduer må skiftes ut.

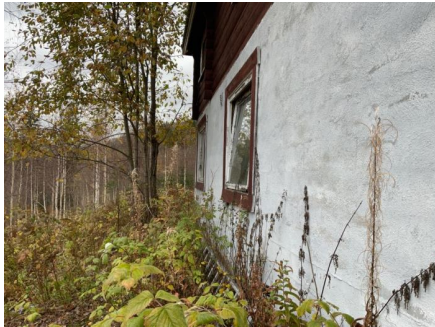
TG 3 Vinduer - 2

Kjellervinduer.

- Det er påvist vinduer med fukt/råteskader.

- Vinduer med råteskader må erstattes med nye.

Kostnadsestimat: 10 000 - 50 000

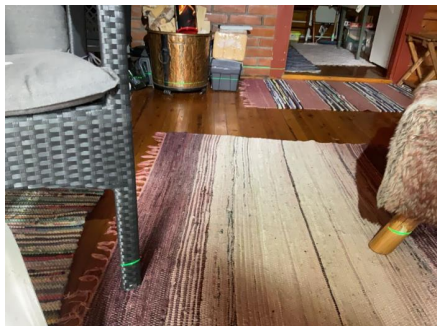
TG 1 Overflater

- Målt høydeforskjell på over 15 mm gjennom hele rommet. Tilstandsgrad 2 gis med bakgrunn i standardens krav til godkjente måleavvik.

- For å få tilstandsgrad 0 eller 1 må høydeforskjeller rettes opp. Det vil imidlertid sjelden være økonomisk rasjonelt som et enkeltstående tiltak i en bolig som dette. Dersom boligen en gang skal renoveres, kan man vurdere slike tiltak.

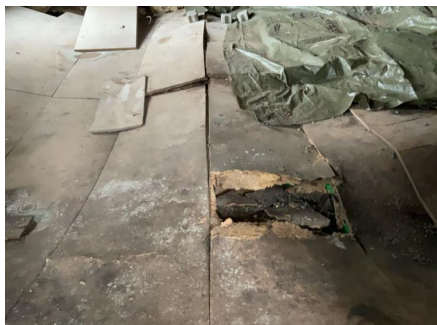
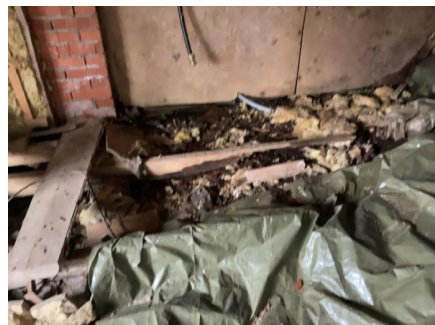
TG 3 Etasjeskille/gulv mot grunn - 2

Det er oppforet tregulv i kjelleren.

- Det er påvist skader på konstruksjoner i krypkjeller som er forårsaket av råte eller sopp.

Det er store råteskader.

Det må etableres nytt gulv. Med mindre det blir drenert, må nytt gulv støpes i betong.

Kostnadsestimat: 50 000 - 100 000

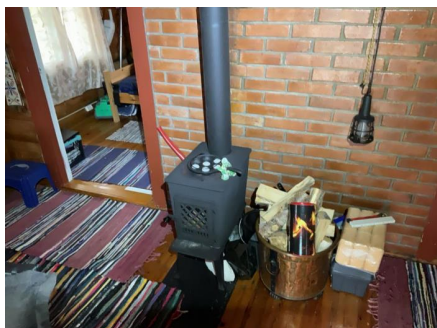
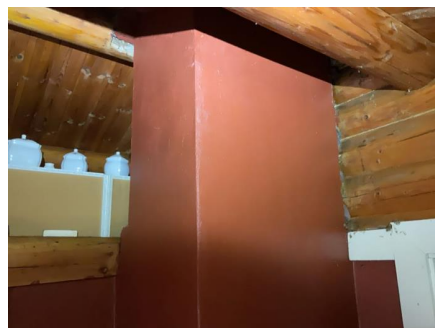
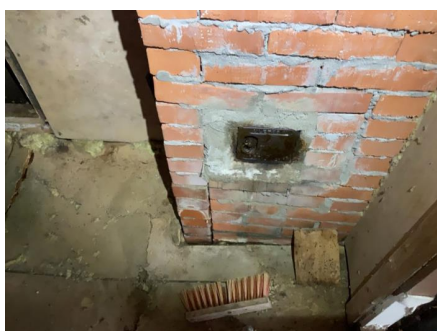
TG 2 Pipe og ildsted

- Tidspunkt for piperehabilitering nærmer seg.

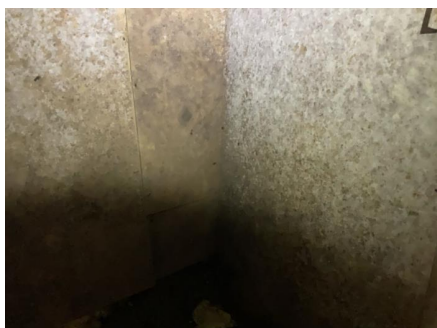
TG 3 Rom Under Terreng

- Det er påvist synlige fukt/råteskader i treverk i underetg./kjeller, hulltaking er derfor ikke nødvendig

For å lukke avviket må treverk fjernes mot murer under terreng. Kostnadsestimatet gjelder kun fjerning av trevegger i kjeller.

Kostnadsestimat: Under 10 000

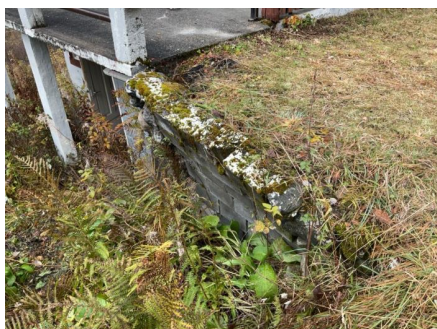
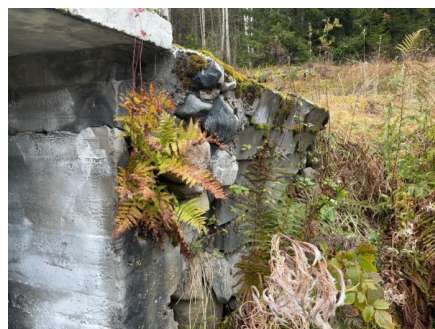
TE 3 Forstøtningsmurer

Det er støttemurer av betong/mur og naturstein.

- Det er påvist større sprekker og/eller skjevheter i muren.
- Det mangler rekkverk/annen sikring på forstøtningsmuren(e) ut ifra dagens krav.

- Forstøtningsmuren må rives og ny mur bygges.
- Rekkverk/annen sikring på forstøtningsmur må settes opp/utbedres.

Kostnadsestimat: 10 000 - 50 000
