# Motlandshagen 180 4365 NÆRBØ

## Tilstandsrapport Eierskifte

Boligtype: Rekkehus

Byggeår: 2014

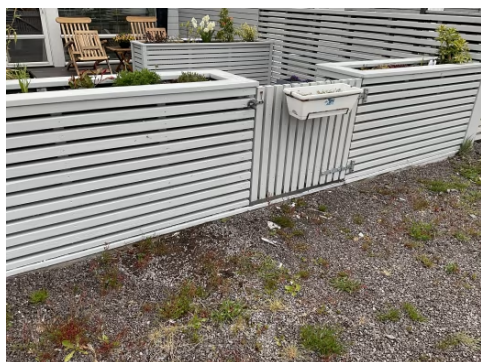
Treverk på terrasse er montert ned på terreng.

| Treverk på terrasse er montert ned på terreng. | |

Ingen umiddelbare tiltak er påkrevet.

Ved oppgradering av terrasse bør nevnte forhold utbedres (avstand mellom treverk og terreng må økes).

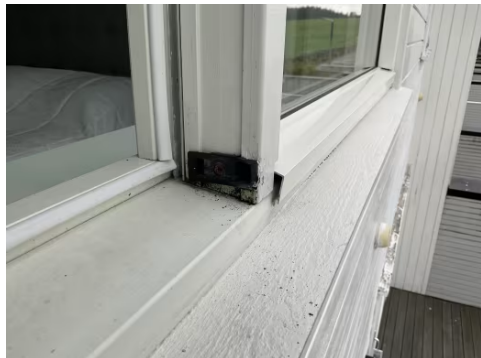
Det registreres begynnende nedbryting/råte nede på midtstokk i vindu på soverom

Det registreres begynnende nedbryting/råte nede på midtstokk i vindu på soverom mot sør.

Lokal utbedring av vindu må foretas.

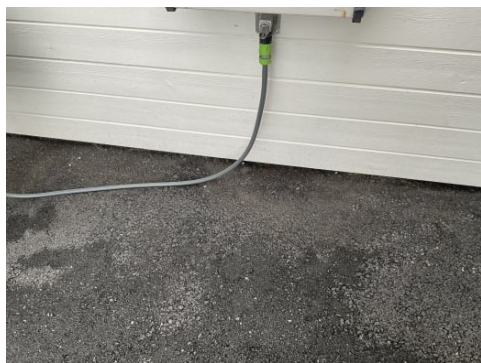
Bordkledning går stedvis nesten helt ned i terreng.

| Det er ikke mulig å kontrollere bruken av musetetting mellom kledning og veggkonstruksjon pga. kledning er avsluttet nær terreng.<br>Bordkledning går stedvis nesten helt ned i terreng. | |

| Lokal utbedring bør foretas for å øke avstanden mellom terreng og bordkledning | |

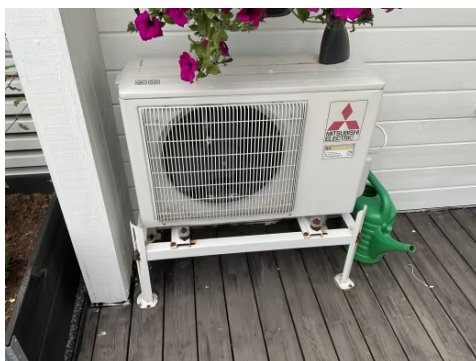
Varmepumpe er defekt.

Varmepumpe må repareres eller skiftes.

Utbedringskostnader: 10 000 - 50 000

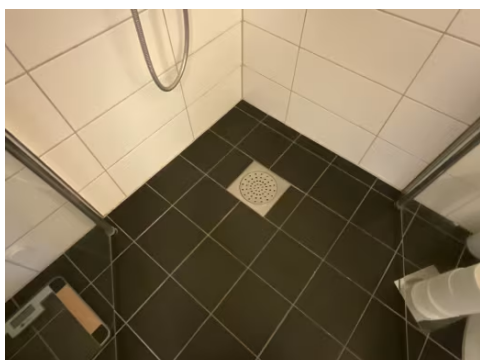
Gulvet har fall til sluk, men dette er mindre enn referansenivået.

Er det påvist avvik i krav om høydeforskjell på tettesjikt/fall til sluk? Ja

Fallforhold til sluk må utbedres i forbindelse med oppgradering av rommet.

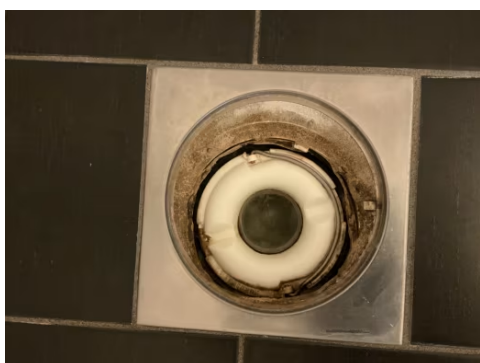
Plastsluk med synlig membran bak klemring.

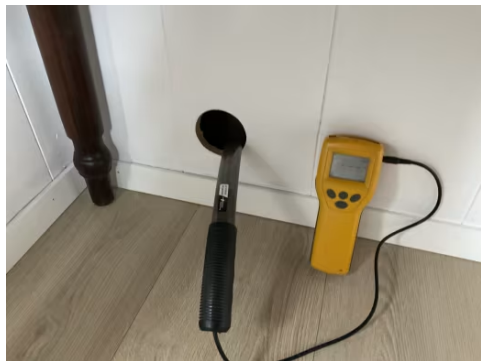
Resultat av fuktmåling viser under 7%

Det er foretatt hulltaking med 73mm hullbør fra tilstøtende soverom. Undersøkelsen viser ingen tegn til skader eller fukt i konstruksjonen. Resultat av fuktmåling viser under 7%
