# Tilstandsrapport

Enebolig

Høghauan 18, 4480 KVINESDAL

Rapportdato: 04.06.2025

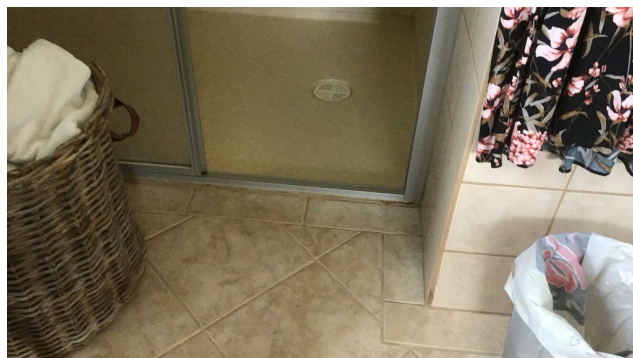
## ! TG 3 Sluk, membran og tettesjikt

- Ved mangelfull tilgang til sluket blir det både umulig å rengjøre sluket  
og å oppdage/utbedre skader i membranen/fuger rundt sluket, som er  
avgjørende for å hindre lekkasjer.

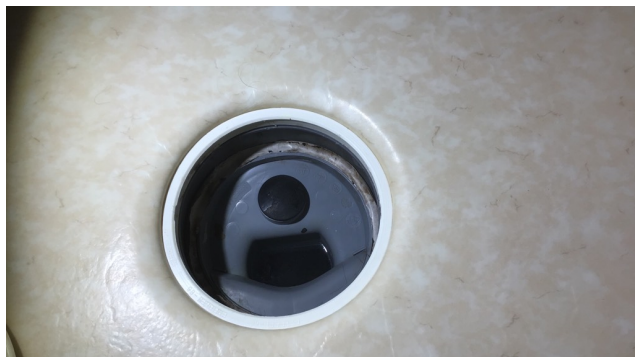
Sluk i dusj

- Det er ikke påvist tilfredsstillende løsning for å synliggjøre lekkasje fra innebygget sistene.
- Det er manglende tilkomst og ventilering under innmurt badekar.

- Dersom avvik ikke utbedres kan fukt og/eller skader ikke utelukkes.
- Ved implementering av innebygget sistene var det ikke krav om lekkasjesikring, konstruksjonen bør jevnlig observeres.

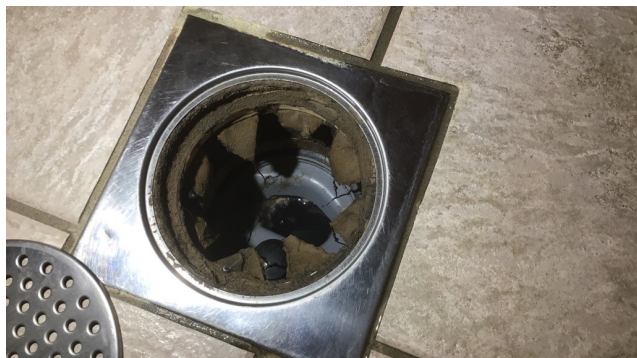
### ! TG 2 Sanitærutstyr og innredning

- Det er ikke påvist tilfredsstillende løsning for å synliggjøre lekkasje fra innebygget sisterner.

- Ved implementering av innebygget sisterner var det ikke krav om lekkasjesikring, konstruksjonen bør jevnlig observeres.

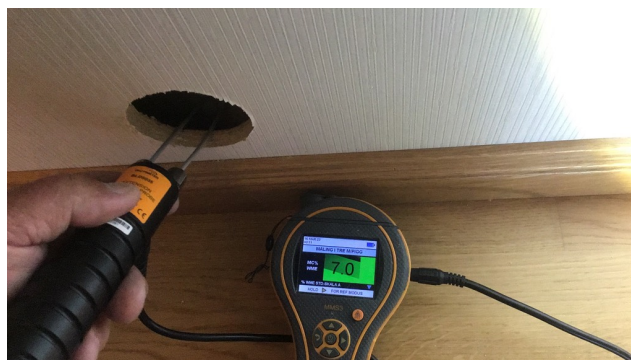
## 1 ETASJE > KJØKKEN

-Det er ikke påvist tilfredsstillende avrenning eller annen kompensierende løsning fra vannrør  
-Det er ikke påvist tilfredsstillende tettesjikt i rommet som gir en fare for fukt i konstruksjonen

-Det bør etableres tilfredsstillende avrenning med montering av vannrør i fra vannskap eller waterguard system  
-Det bør etableres tilfredsstillende tettesjikt i rommet

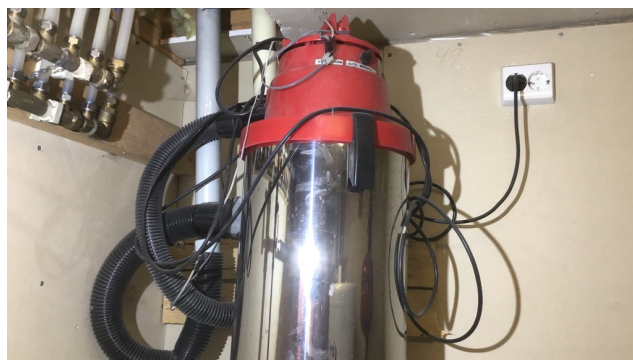
### ! TG 2 Vannbåren varme

Vannbåren varmtvannstank montert i teknisk rom.  
Normalt service og vedlikehold etter produsentens anbefalinger må påregnes.

Det er ikke påvist tilfredsstillende tettesjikt i rommet som gir en fare for fukt i konstruksjonen

Det bør etableres tilfredsstillende tettesjikt i rommet
