# Tilstandsrapport

Enebolig

Kvamsskogvegen 25 , 7715 STEINKJER

Befaringsdato: 25.11.2025

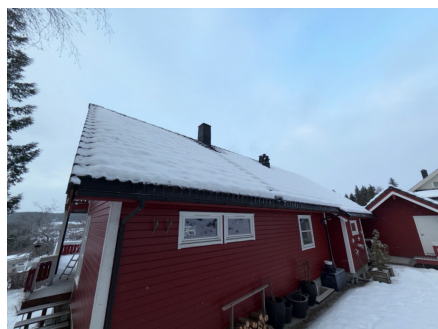
Grunnet snødekt tak på befaringsdagen er undersøkelsen meget begrenset som følge av dette. Forhold som løs/skadet takstein, mose mm. er ikke undersøkt.

- Når takteking og undertak begynner å bli gamle, øker risikoen for lekkasjer, noe som kan føre til omfattende og kostbare reparasjoner av underliggende konstruksjoner dersom en ikke foretar tiltak på konstruksjonene før dette oppstår.

Nærmere undersøkelser anbefales.

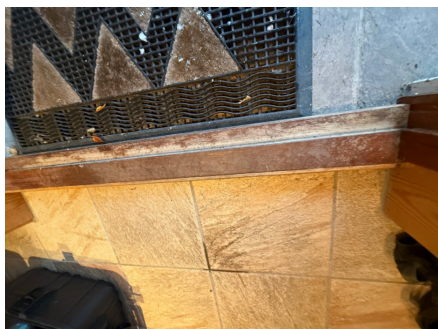
## TG 2 Balkonger, terrasser og rom under balkonger

Altan ut fra loftsstue 2. Etasje oppbygd med et trebjelkelag og spaltegulv av terrassebord. Rekkverk av trevirke. Plater under bjelkelag for å lede bort regnvann er nylig skiftet ut.

Etter dagens regelverk vil disse kunne få TG 2 eller 3, uten at det nødvendigvis er et krav om at avviket lukkes.

Løpende vedlikehold.

Nærmere undersøkelser anbefales.

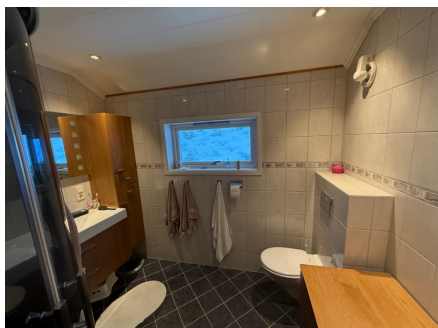
### 1.ETASJE > BAD

- Det er påvist avvik i fallforhold til sluk i forhold til krav i forskrift på byggetidspunktet.

Kravet til fall for bruksvann eller lekkasjevann er ikke oppfylt.

- Et bad med manglende/reduert fall til sluk blir mindre funksjonelt og sikkert for brukeren. Dette kan medføre stående vann på gulvet, vann som ikke ledes effektivt til sluket, økt risiko for at vann renner ut av rommet og redusert sklisikkerhet på gulvet.
- Til tross for avviket i fall/høydeforskjell til sluk, vil gulvet fortsatt kunne lede vann mot sluket, men med redusert effektivitet. Dette kan potensielt øke risikoen for vannansamling i enkelte områder av badet.

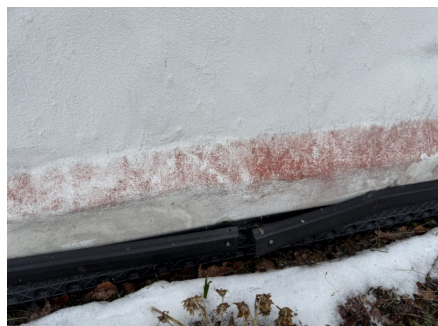
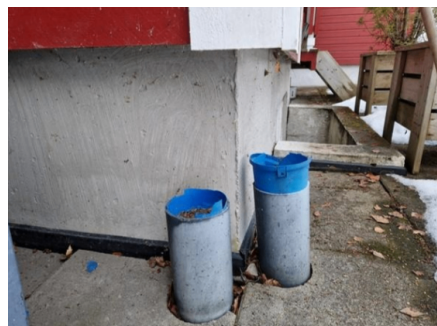
### TG 2 Grunnmur og fundamenter

Grunnmur av plasstøpt betong.

Grunnmuren har oppnådd en alder på 36 år. Normal tid for utbedring og vedlikehold av betongmur er 20-60 år. Registrert noe avskalling og riss i murpuss.
