Kvamsskogvegen 25, 7715 STEINKJER

**Godt ivaretatt villaeiendom. 5  
soverom | 3 stuer | 2 bad | Garasje  
med hobbyrom | Like ved skole og  
barnehage.**

# Tilstandsrapport

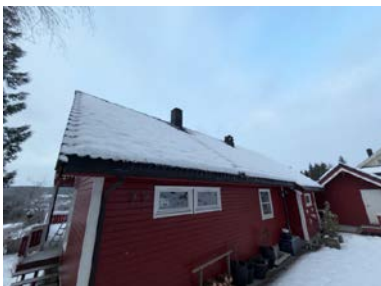
### Nedløp og beslag

Takrenner og nedløp er av plastbelagt metall.  
Heldekkende pipebeslag over tak.  
Tak, renner, nedløpsrør og takbeslag, er vurdert fra bakkenivå.  
Eventuelle lekkasjer på renner er ikke undersøkt.

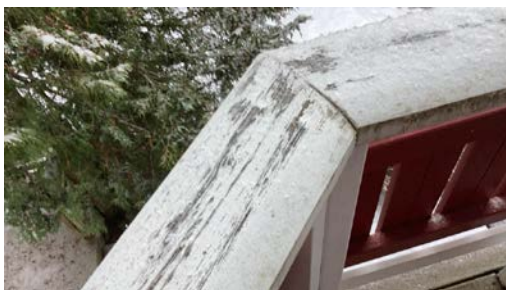
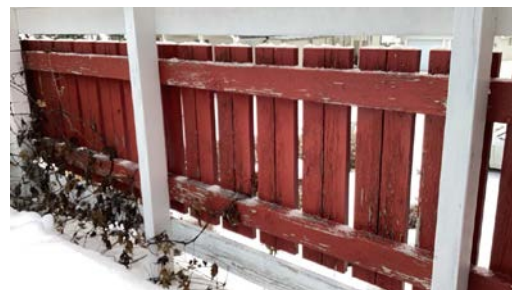
## TG 2 Utvendige trapper

Noen bygningsdeler, slik som rekkverk og trapper osv. vil den bygningssakkyndige vurdere opp mot dagens regelverk. Etter dagens regelverk vil disse kunne få TG 2 eller 3, uten at det nødvendigvis er et krav om at avviket lukkes.

Løpende vedlikehold.

Nærmere undersøkelser anbefales.

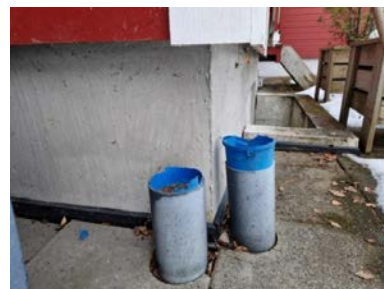
### TG 2 Grunnmur og fundamenter

Grunnmuren har oppnådd en alder på 36 år. Normal tid for utbedring og vedlikehold av betongmur er 20-60 år. Registrert noe avskalling og riss i murpuss.

Grunnmur av plasstøpt betong.
