# Tilstandsrapport

Bakkeliveien 11C , 1832 ASKIM

Befaringsdato: 26.02.2026

Rapportdato: 04.03.2026

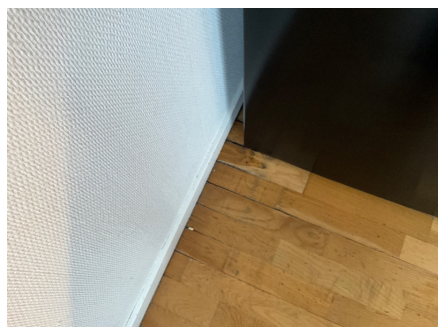
## TG 3 Overflater

- Det er stedvis påvist synlige skader på overflater.

- De innvendige overflatene viser mer slitasje enn forventet ved normal bruk, med riper, misfarging og andre tegn på høy belastning eller manglende vedlikehold. Påvist fuktskader på parkett ved kjøleskapet.

- Det bør vurderes utbedring eller utskifting av skadede overflater for å lukke avviket, spesielt der det er påvist fuktskader på parkett ved kjøleskapet.

- Dersom tiltak ikke gjennomføres, kan ytterligere slitasje og fuktskader forverres over tid, noe som kan føre til redusert levetid på materialene og økte utbedringskostnader.

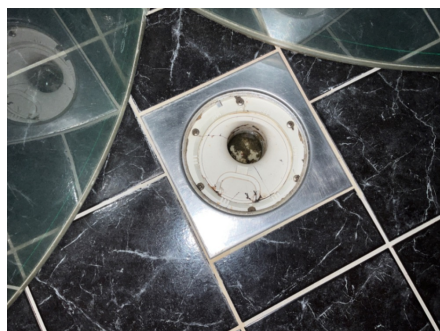
- Det er påvist at høydeforskjell fra topp slukrist til gulv/synlig topp membran ved dørterskel er mindre enn 25 mm.
  - Det er påvist avvik i fallforhold til sluk i forhold til krav i forskrift på byggetidspunktet.
- Takstmannen har foretatt kontroll av fallforhold på våtrommet ved hjelp av en punkt laser. Målt ca. 12 mm fra ferdig overflate gulv ved dør til overkant sluk. Ikke fallforhold etter byggetidens krav.

Det er registrert utilstrekkelig fall mot sluk på deler av gulvet. Våtrommet kan fungere ved normal bruk, men avviket innebærer at vann ikke nødvendigvis ledes effektivt til sluket. Ved større vannsøl eller lekkasje kan dette føre til oppsamling av vann på gulvet og økt risiko for fuktpåvirkning i tilstøtende rom.

- Over halvparten av forventet brukstid på tettesjikt og sluk er passert, og det er usikkert om tettesjiktet er tilstrekkelig for dagens bruk, som innebærer utstrakt dusjing og vannsøl. For å redusere risikoen for lekkasjer anbefales det å benytte et tett dusjkabinett med avløp til sluket. Det er imidlertid ingen garantier for tettesjiktets tilstand, og tidspunktet for nødvendig utskifting er usikkert.

- Badet kan fungere med dagens avvik, men både tettesjikt og sluk har begrenset gjenværende levetid. På grunn av alder og usikker utførelse er det økt risiko for lekkasjer, særlig rundt sluket. Feil i dette området er en vanlig årsak til fuktskader i underliggende konstruksjoner. Det er viktig at vann ikke blir stående over vannlåsen i sluket, og jevnlig rensing er nødvendig for å redusere risikoen. Utbedring av tettesjiktet vil sjelden være økonomisk rasjonelt som enkeltstående tiltak, og bør vurderes ved en større oppgradering.

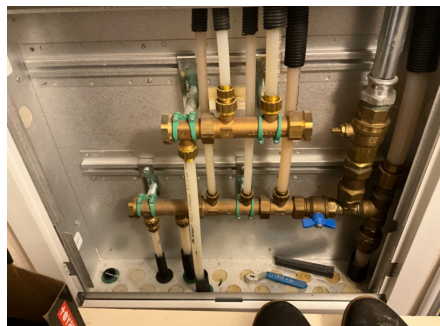
- Rør-i-rør under kjøkkenbenken er ikke endetettet, ved eventuelt lekkasje vil det være fare for at vann renner ut der.

- Det bør monteres tettemuffer i enden av varerørene under kjøkkenbenken for å hindre at vann ved eventuell lekkasje renner ut i skapet og forårsaker fuktskader. Konsekvensen av manglende endetetting er økt risiko for vannskader på bygningsdeler og inventar.

- Merk rørkursene tydelig i rør-i-rør-systemet. Uten merking kan det være vanskelig å identifisere riktig kurs ved lekkasjer eller vedlikehold, noe som kan føre til forsinkelser og risiko for skade.
