Tilstandsrapport

Enebolig med leilighet.

Ulvekula 33 , 3158 ANDEBU

Befaringsdato: 20.05.2026

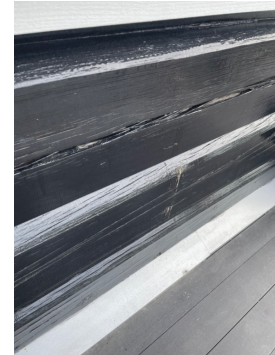
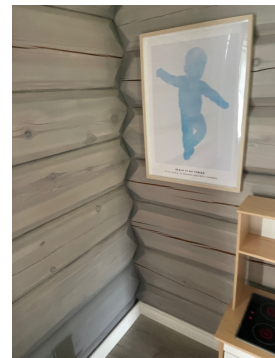
Det er en del sprekker i tømmerveggene som bør overflatebehandles for å redusere risikoen for fuktinntrengning i tømmeret, med påfølgende fare for fuktskader. Selger opplyser at det også er trekk fra veggene, og i 2. etasje er det lysinnslipp fra yttersiden i lafteknutene i hjørnet på det ene soverommet.

Sprekkene i tømmerveggene bør overflatebehandles for å hindre fuktinntrengning og redusere risikoen for fuktskader i konstruksjonen. Trekk og lysinnslipp ved lafteknutene bør utbedres for å forbedre inneklimate og forhindre varmetap, samt redusere risikoen for ytterligere skader på veggkonstruksjonen.

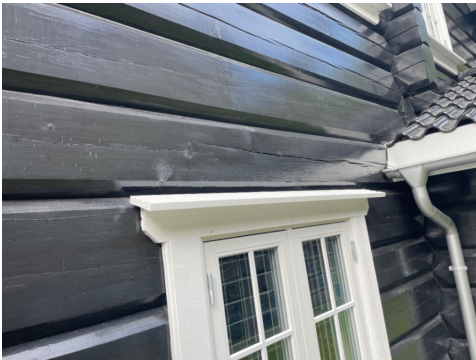
Overgangen mellom tømmervegger og vannbrett på vinduene fremstår som utett, da det ikke er montert beslag eller fuget i overgangen mellom vegg og vannbrett. Dette medfører økt risiko for fuktinnsig.

- Det bør gjøres tiltak for å lukke avviket.

Dersom tiltak ikke utføres, vil det være økt risiko for fuktinntrengning i konstruksjonen, noe som kan føre til råteskader og redusert levetid på både vinduer og vegg.

Kostnadsestimat: 100 000 - 200 000

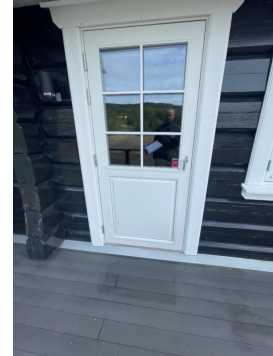
På den ene terrassedøren i 1. etasje er det observert en utett løsning mellom utvendig beslag og dørterskel. På balkongdøren i 2. etasje mangler det beslag i overgangen mellom dørterskel og takteking på balkonggulvet. Utett løsning og manglende beslag øker faren for trekk og fuktskader.

Det bør monteres beslag og utbedres tetting rundt terrassedør og balkongdør for å hindre trekk og redusere risikoen for fuktskader i tilstøtende konstruksjoner. Manglende eller utett beslag kan føre til vanninntrengning og påfølgende skader på bygningsdeler.

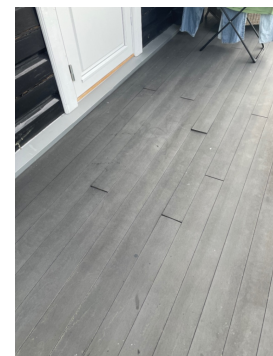
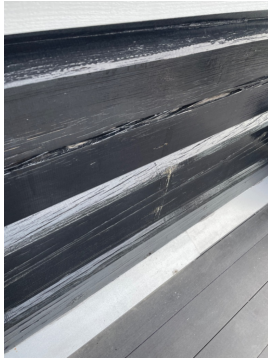
På balkongen er det observert utett overgang mellom tømmervegg og sarnafilbelegg/takteking, da det ikke er montert beslag eller lignende i overgangen. Dette øker faren for fuktskader. Fra undersiden av terrassen er det observert tegn på grunnmuren som indikerer at det tidvis renner vann ned fra terrassen og ned på veggen. På terrasse- og balkonggulvet er det også observert flere glipper i skjøtene, og enkelte gulvbord er mangelfullt festet til den underliggende konstruksjonen. På terrassen mot sør er det i tillegg observert en del skjevheter.

Det bør monteres beslag eller tilsvarende tetting i overgangen mellom tømmervegg og sarnafilbelegg/takteking for å hindre vanninntrengning og redusere risikoen for fuktskader i konstruksjonen. Glipper i skjøtene og løse gulvbord bør utbedres for å sikre stabilitet og forhindre ytterligere skader eller ulykker. Skjevheter på terrassen mot sør bør rettes opp for å sikre forsvarlig bruk og unngå belastningsskader på konstruksjonen. Videre bør det undersøkes nærmere hvorfor det renner vann fra terrassen ned på grunnmuren, og nødvendige tiltak bør iverksettes for å lede vannet bort fra bygningskroppen, for å unngå fuktskader på grunnmur og tilstøtende konstruksjoner.

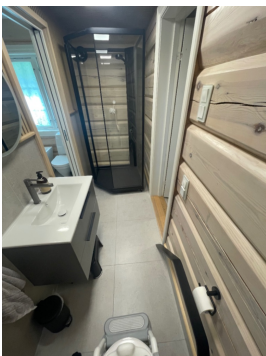
Manglende vanntett sjikt medfører økt risiko for fuktskader og råte i konstruksjonen.

Det bør utbedres tette overganger mellom sokkelflis og tømmerveggene, samt etableres tilfredsstillende vanntett sjikt på veggene i henhold til forskriftskrav. Konsekvensen av manglende tetting og utilstrekkelig vanntett sjikt er økt risiko for vanninntrengning i konstruksjonen, som kan føre til fuktskader, råte og soppdannelse.

Kostnadsestimat: 20 000 - 100 000
