Tilstandsrapport

Fritidsbolig

Lille Kirkholmen 27, 3783 KRAGERØ
SKJÆRGÅRD

Rapportdato: 21.04.2026

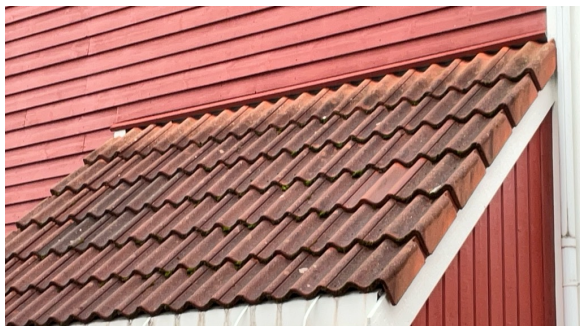
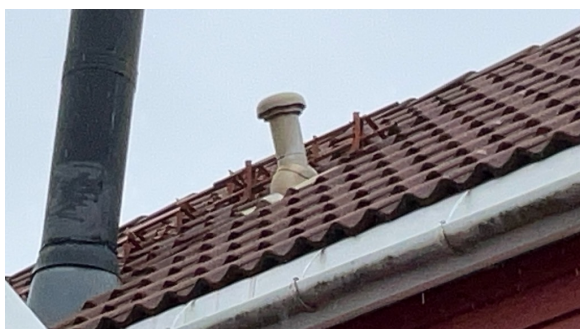
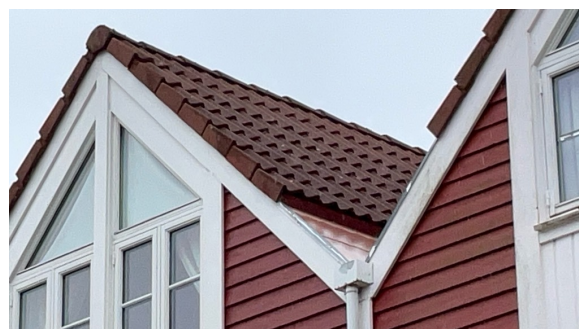
Det er noe alder slitasje og stedvis noe groe.

Del av takteking.

Rengjøring av tak anbefales for å fjerne groe og opprettholde takets funksjon.

Videre bør tilstanden på taktekkingen vurderes med tanke på alder og vedlikehold, for å unngå økt risiko for lekkasjer eller skader over tid.

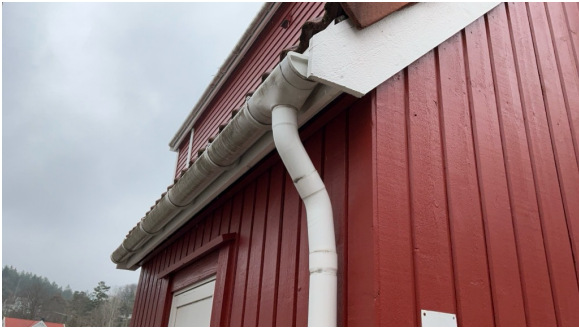
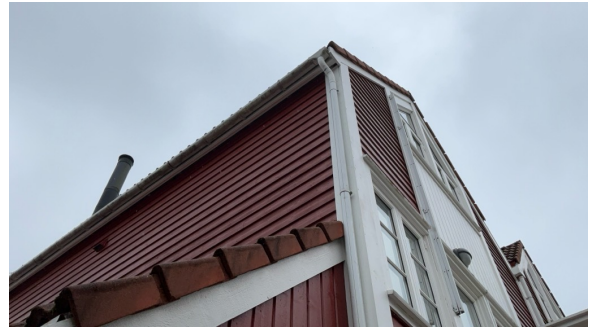
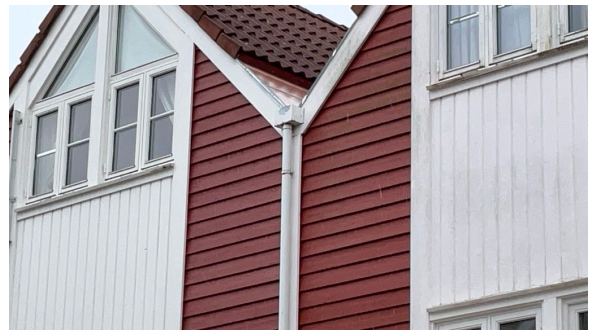
Del av rennesystem.

Ingen umiddelbare tiltak er nødvendig, men manglende vedlikehold kan føre til redusert avrenning og økt risiko for fuktskader på bygningen.

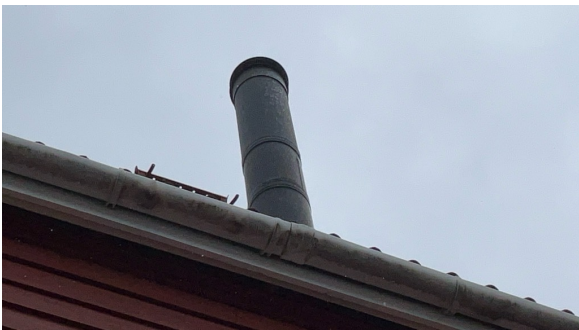
Pipebeslag.

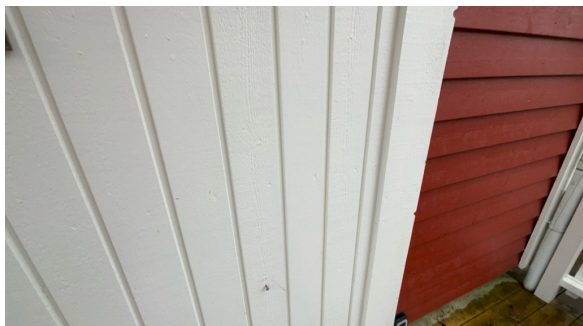
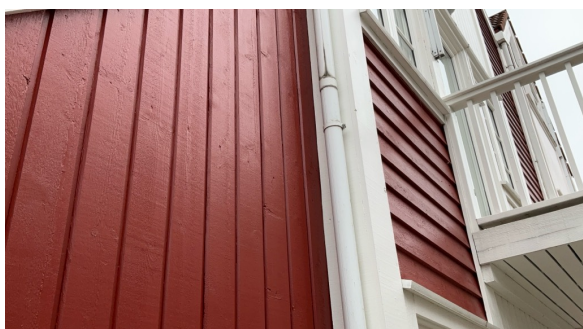
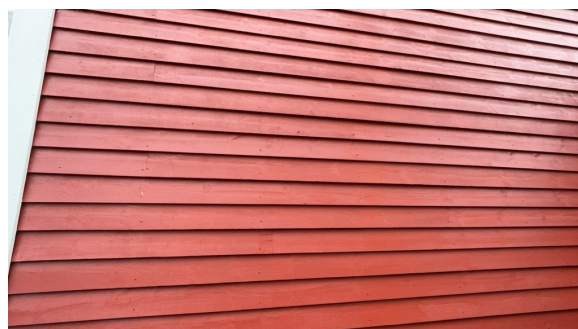
Det er registrert noe alder og vær slitasje. Det er også noe oppsprekking på kledning.

Oppsprekking og slitasje kan på sikt føre til fuktskader og redusert beskyttelse mot værpåvirkning.

Del av vegg.

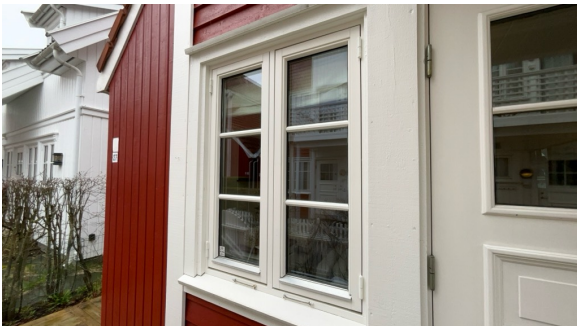
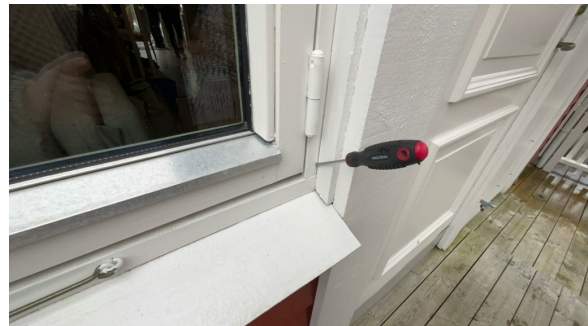
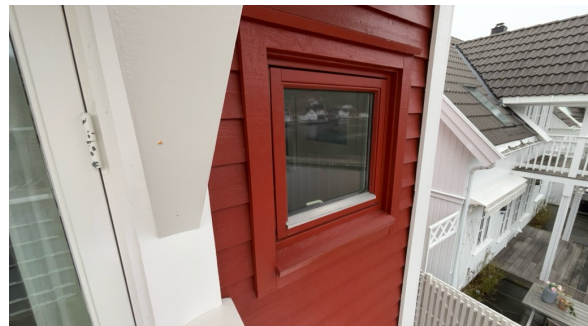
Eksempel på vindu i yttervegg.

Stikk kontroll på vinduer er utført.

Det er ikke behov for umiddelbare tiltak, men det bør påregnes vedlikehold og eventuelt utskifting av vinduer på sikt. Alders- og bruksslitasje kan medføre redusert isolasjonsevne, økt varmetap og risiko for ytterligere skader dersom vedlikehold ikke utføres.

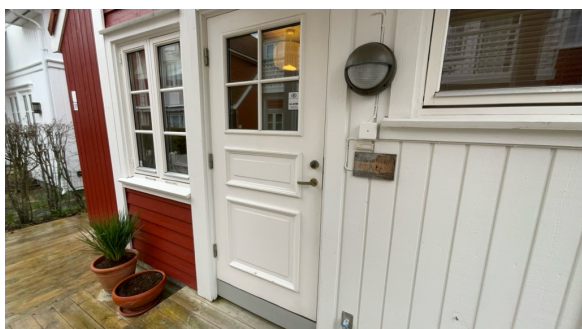
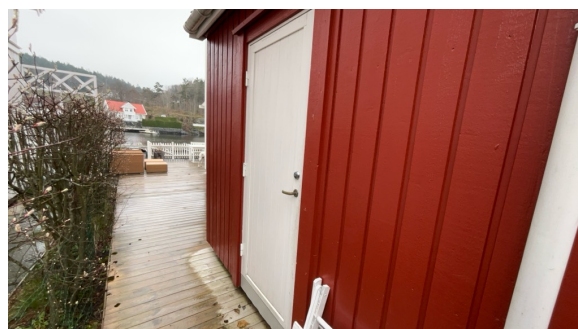
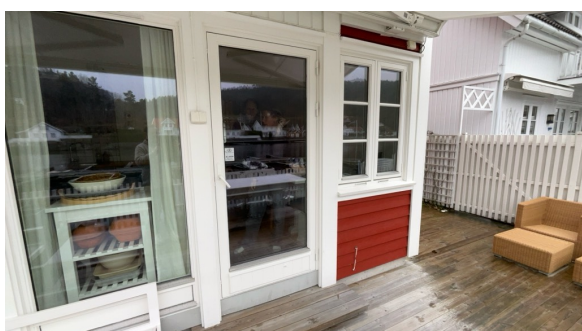
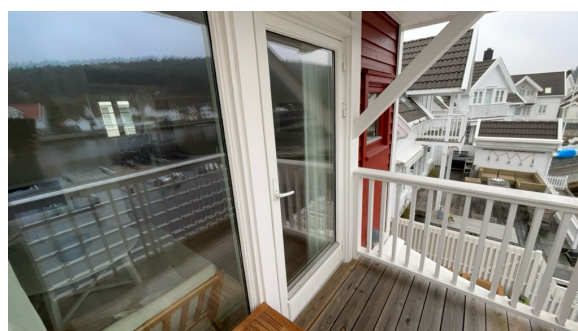
Hovedinngangsdør.

Dør inn til bod.

Terrassedør inn til kjøkken.

Terrassedør inn til stue.

Det er ikke behov for umiddelbare tiltak, men det bør påregnes vedlikehold eller utskifting av dører på sikt, da generell alders- og værslitasje kan føre til redusert funksjon, dårligere isolasjon og økt risiko for trekk og fuktskader.

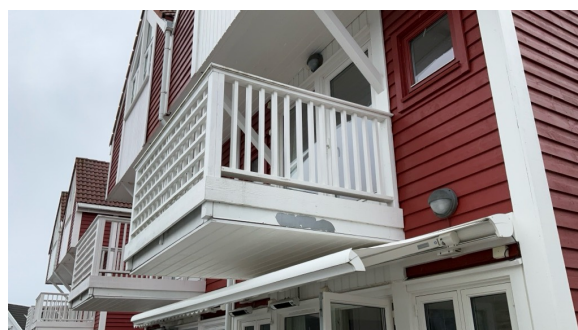
Terrasser i tre, med rekker. Det er lett alders og bruksslitasje. Ballkonger er av noe eldre dato og får isolert sett TG: 2.

Del av ballkong.

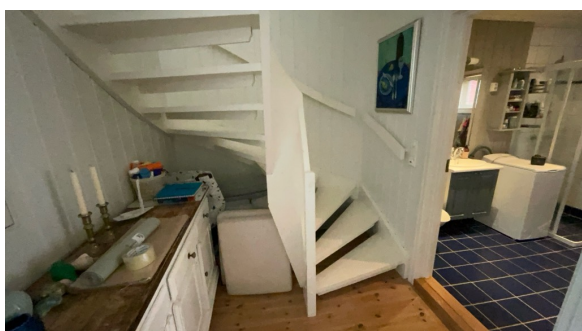
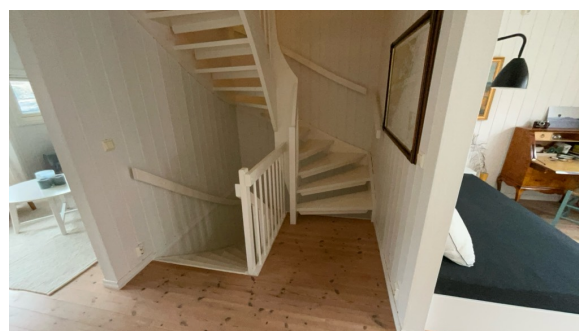
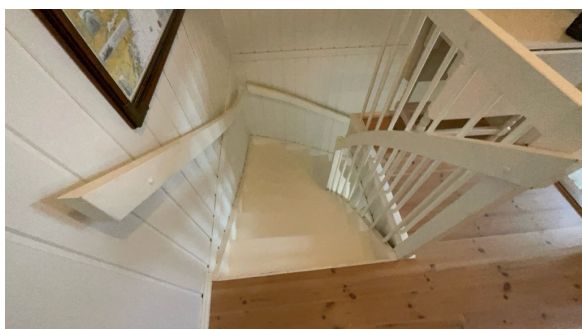
Trapp opp til 2 etasje.

Trapp ned til 1 etasje og opp til 3 etasje.

Trapp ned til 2 etasjen.

Det er ikke behov for umiddelbare tiltak, men det anbefales å følge med på slitasje og vurdere vedlikehold eller oppgradering ved behov for å unngå forverring av tilstanden og redusert sikkerhet ved bruk.

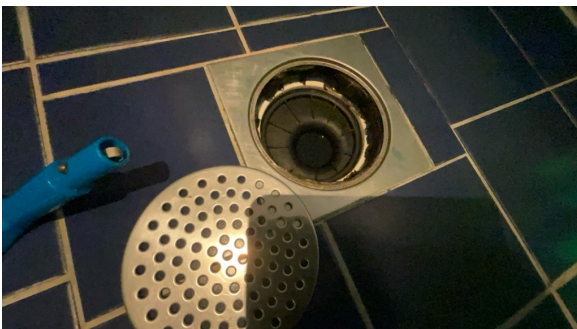
Sluk i gulv.

- Overvåk tilstanden jevnlig. For å få tilstandsgrad 0 eller 1 må tettesjiktet skiftes ut, men tidspunktet for når dette er nødvendig er vanskelig å si noe om.

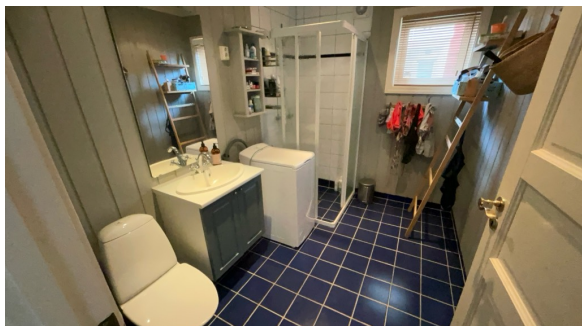
Del av innredning.

Utstyret bør vurderes for utskifting eller oppgradering ut fra ønsket standard og vedlikeholdsbehov, for å unngå økt risiko for funksjonssvikt eller lekkasjer som følge av alder og slitasje.

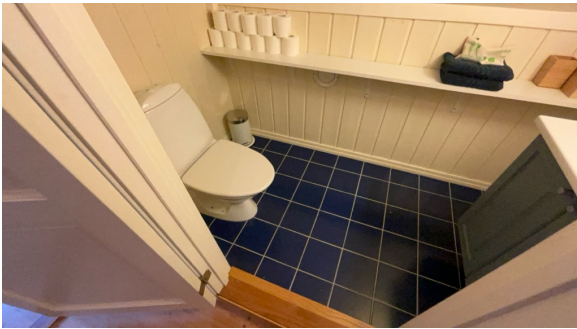
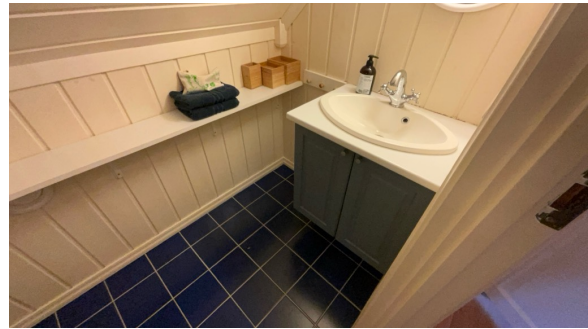
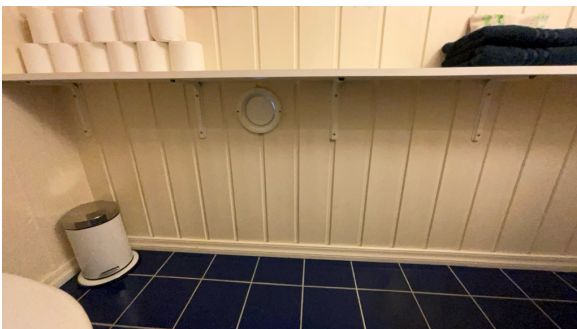
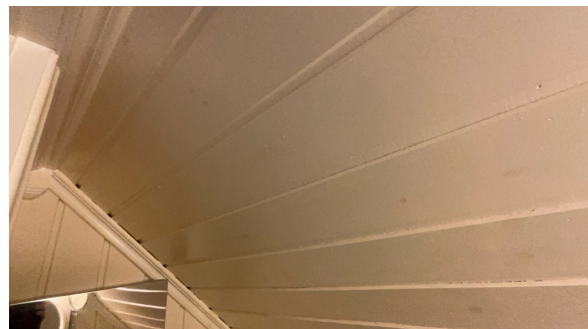
Del av toalettrom.

Mekanisk avtrekk bør etableres på toalettrommet for å oppfylle kravene i NS 3600 og sikre tilstrekkelig ventilasjon. Manglende mekanisk avtrekk kan føre til dårlig luftkvalitet og økt risiko for fuktskader over tid.

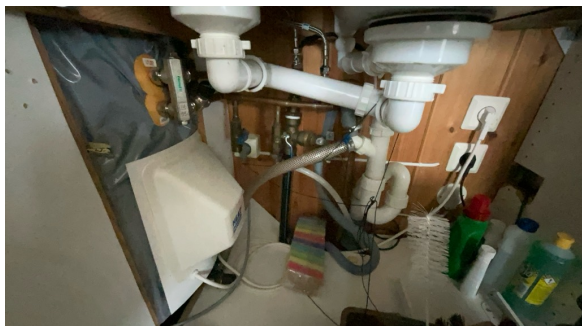
Stoppekran til vann. Del av rør til vann.

- Det er ikke behov for utbedringstiltak siden anlegget fungerer i dag, men ut ifra alder kan skader plutselig oppstå på eldre anlegg.

Konsekvensen av å ikke utbedre kan være økt risiko for lekkasjer og påfølgende skader på bygningens konstruksjoner.

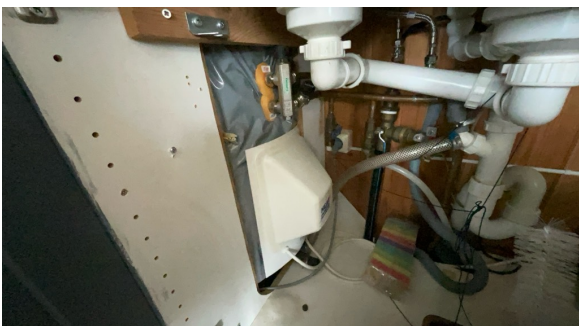
Varmtvannstank i kjøkkenbenk.

- Det er ikke behov for utbedringstiltak siden tanken fungerer i dag, men ut ifra alder kan skader plutselig oppstå på eldre tanker.

Det anbefales å vurdere utskifting av varmtvannstanken, da den er over 20 år gammel. Risikoen ved å beholde en eldre varmtvannstank er økt sannsynlighet for plutselige lekkasjer og påfølgende vannskader.
