# Tilstandsrapport

Enebolig

Kolbulinna 471, 2847 KOLBU

Rapportdato: 05.06.2025

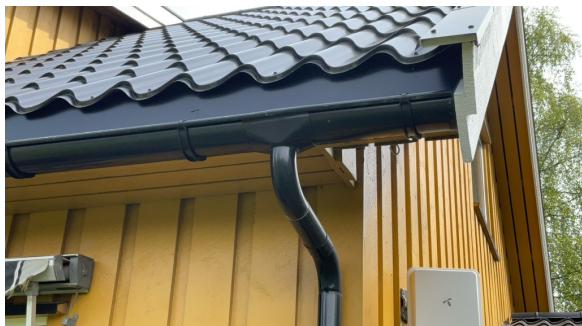
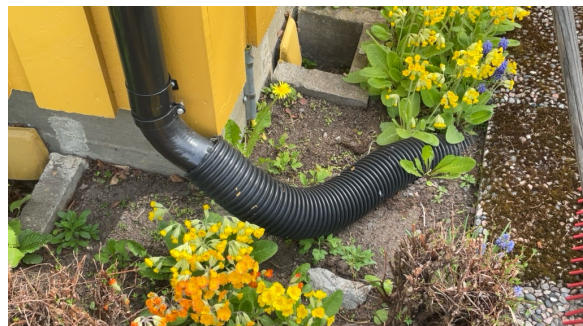
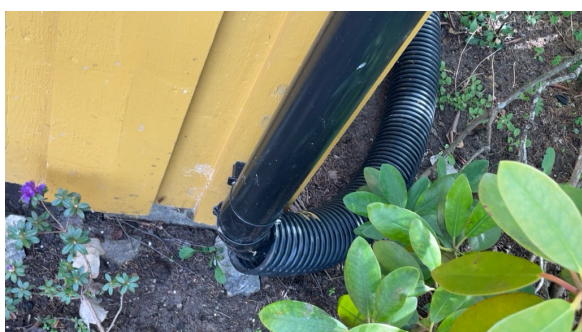
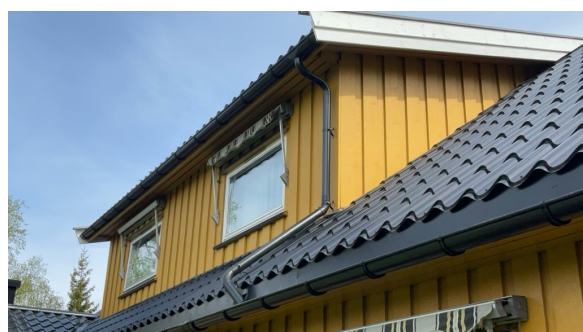
## TG 2 Veggkonstruksjon

Lufting av kledningen er ikke iht. dagens anbefalte løsning, men heller ikke dårligere enn normal løsning ved husets byggeår. Eldre trevegger kan erfaringsmessig ha skjulte skader, spesielt over grunnmuren og rundt vinduer/dører/gjennomføringer. Lufting av kledningen er ikke iht. dagens anbefalte løsning, men heller ikke dårligere enn normal løsning ved husets byggeår. Eksakt tilstand kan ikke kontrolleres uten bygningsmessige inngrep.

Vedlikehold og lokale utbedringer kan være påregnelig. Ved evt. utskifting av panel og etterisolering anbefales det at det etableres luftespalte iht. dagens anbefalinger og at bygningsdelen utføres skadedyrsikker.

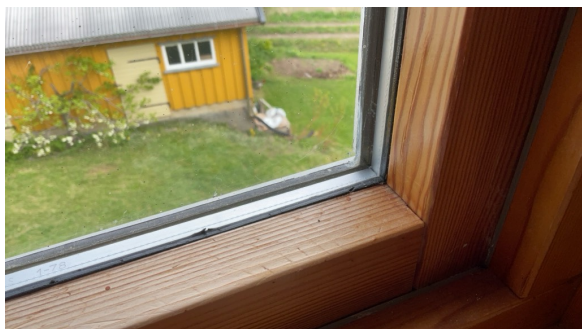
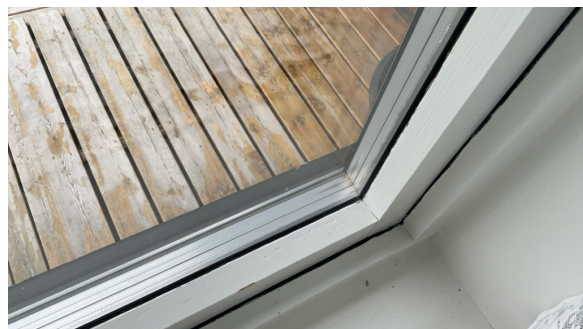
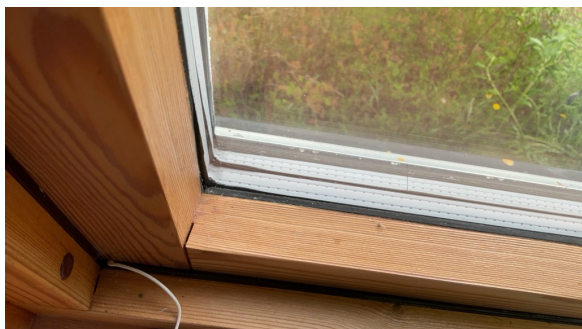
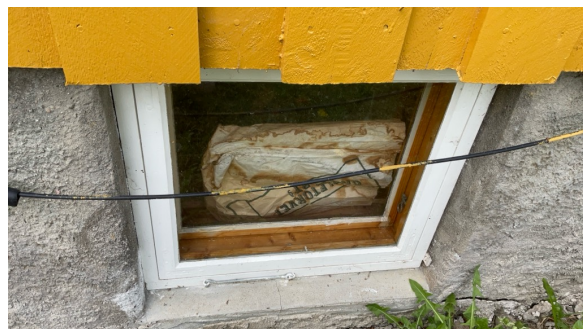
## TG 2 Dører

eldre kjellervindu

Ingen umiddelbare tiltak er nødvendig, men oppgraderinger må etter hvert påregnes. Dette vil også kunne ha positiv effekt på energibruken i boligen.

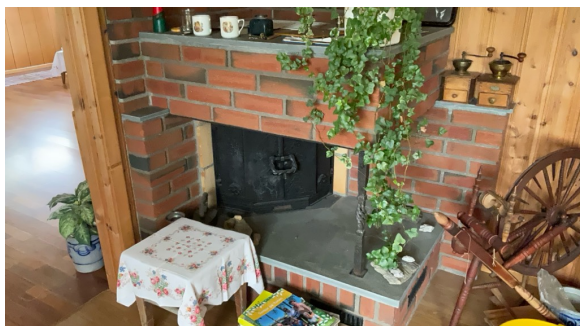
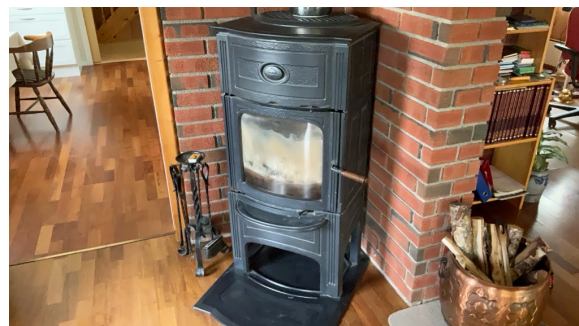
Jøtulovn fra ca 2010.

- Det anbefales å montere ildfast plate under luker på pipe.

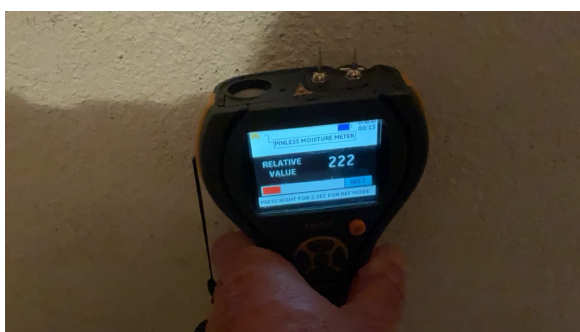
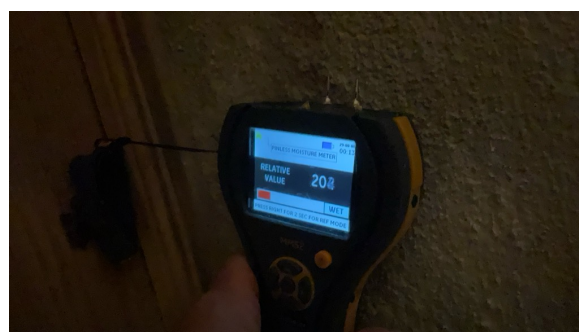
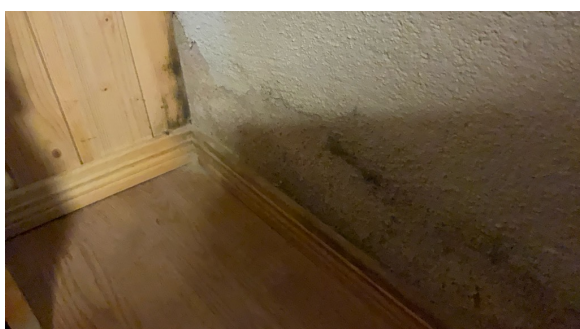
## TG 2 Rom Under Terreng

Fuktmåling viser noe indikasjon på fukt i åpen betongvegg, måleverdi 22% RF.

- Det er påvist indikasjoner på noe fuktgjennomtrenging i kjellergulv.
- Det er påvist indikasjoner på noe fuktgjennomtrenging inn i kjellermur.

Malingsflass, avskalling og saltutslag på vegg, dette indikerer fuktvandring i vegger.

Det registreres merker etter fukt og noe forhøyede fuktverdier i synlig betong i kjeller.

- Det påviste fuktnivå gir grunn til å overvåke konstruksjonen jevnlig for å se utvikling over tid, og eventuelt foreta tiltak for å unngå fuktskader.

Det anbefales å utføre ytterligere undersøkelser for å avklare omfanget av fukt og eventuelle skader på konstruksjonen. Ut fra resultatet av disse undersøkelsene og bruk av rommene treffes det beslutning om aktuelle utbedringstiltak. Da drenering ikke er oppgradert siden byggeåret er det viktig å følge med på konstruksjonene. Kjeller er innredet i nyere tid, dette endrer forutsetningene for konstruksjonene og det er påregnelig med tiltak utvendig i form av drenering/isolering av grunnmur.

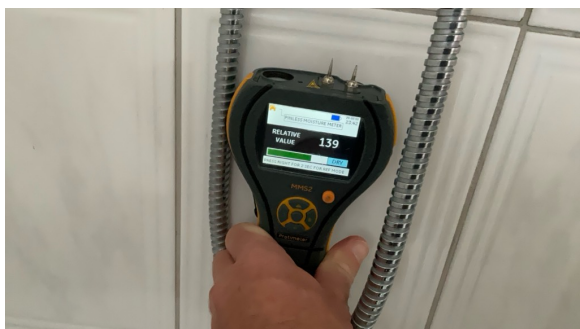
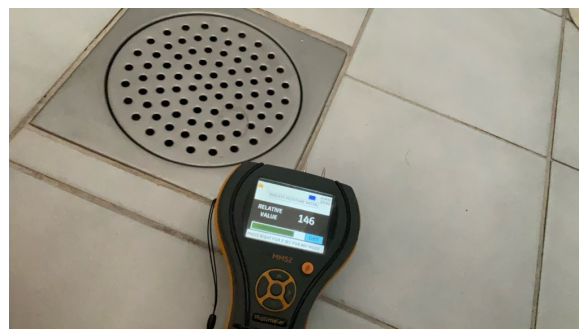
## ETASJE 2 > BAD

Vurdering er basert på anbefalt brukstid/levetid og at våtrom av eldre årganger normalt ikke er bygget for dagens bruk. Tilstandsgrad 3 gis med bakgrunn i at mer enn halvparten av forventet brukstid for våtrommet er oppnådd. Det er nå ingen symptomer på funksjonssvekkelse, men dette må påregnes ut fra alder, påkjenning og bruk. Ved fortsatt bruk anbefales tett kabinett for å hindre påkjenninger i form av vann/fukt direkte på konstruksjonene. Vær oppmerksom på at dette er en risikokonstruksjon med høy skadefrekvens og store konsekvenser.

Oppgradering og fornying av rommet må påregnes.
