Kolbulinna 471, 2847 KOLBU

**Eldre, trivelig enebolig med landlig  
sjarm og barnevennlig  
beliggenhet på Kolbu - 3 soverom  
- romslig tomt - garasje.**

| Tilstandsrapport ..... | 49 |

Befaringsdato: 13.05.2025

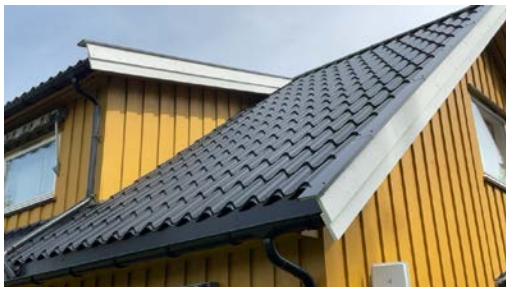
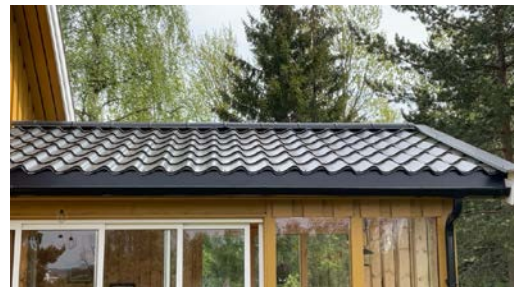
### Nedløp og beslag

Utvendige beslag, takrenner og nedløp i metall. Vindskier og toppbord i treverk. Takrenner, nedløp og beslag med normal bruksslitasje. Det bemerkes at kontrollen ble utført fra bakkenivå. Ingen store avvik ble registrert, bortsett fra normal bruksslitasje. Det var oppholdsvarer på befaringsdagen, slik at renner og nedløpsrørens funksjon var vanskelig å stadfeste med sikkerhet. Det er behov for jevnlig kontroll av eldre takrenner, nedløpsrør og beslag. Takvann ført både ut på bakken og ned i grunnen.

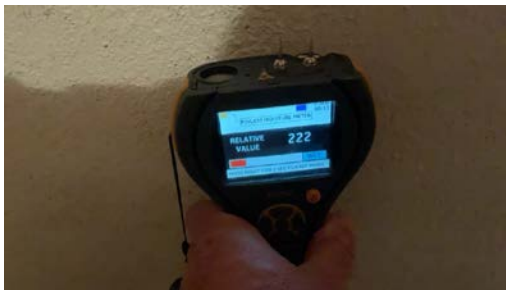
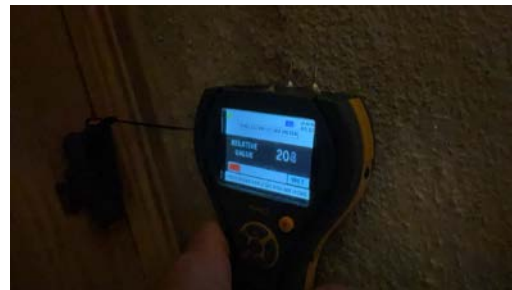
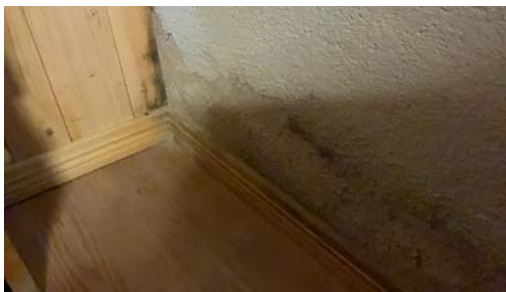
Det er påvist indikasjoner på noe fuktgjennomtrenging i kjellergulv.

Det er påvist indikasjoner på noe fuktgjennomtrenging inn i kjellermur.

Malingsflass, avskalling og saltutslag på vegg, dette indikerer fuktvandring i vegger.

Det registreres merker etter fukt og noe forhøyede fuktverdier i synlig betong i kjeller.

Det anbefales å utføre ytterligere undersøkelser for å avklare omfanget av fukt og eventuelle skader på konstruksjonen. Ut fra resultatet av disse undersøkelsene og bruk av rommene treffes det beslutning om aktuelle utbedringstiltak. Da drenering ikke er oppgradert siden byggeåret er det viktig å følge med på konstruksjonene. Kjeller er innredet i nyere tid, dette endrer forutsetningene for konstruksjonene og det er påregnelig med tiltak utvendig i form av drenering/isolering av grunnmur.
