# Tilstandsrapport

Enebolig

Einerbærveien 4, 1615 FREDRIKSTAD

Befaringsdato: 11.08.2025

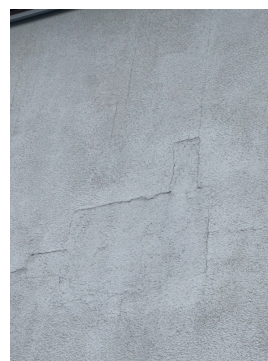
### ! TG 2 Veggkonstruksjon

- Det er påvist sprekker i murte/pussede fasader.
- Mindre omfang av sprekker i pussede fasader.

- Lokal utbedring må utføres.

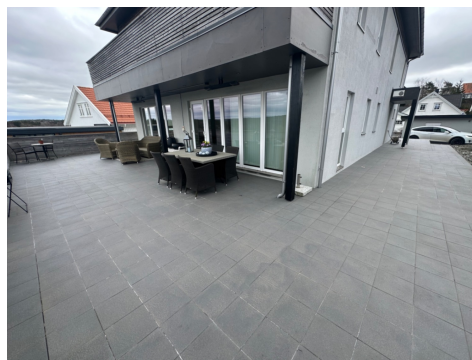
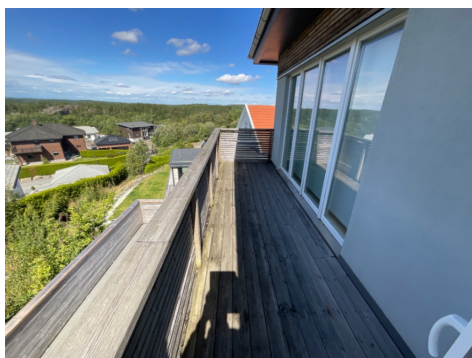
## TG 2 Balkonger, terrasser og rom under balkonger

- Rekkverket er for lavt i forhold til dagens krav til rekkverkshøyder.
- Det er påvist andre avvik:

- Det er ikke krav om utbedring av rekkverkshøyde opp til dagens forskriftskrav.
- Det må foretas tiltak for å lukke avviket.

Lokal utbedring.

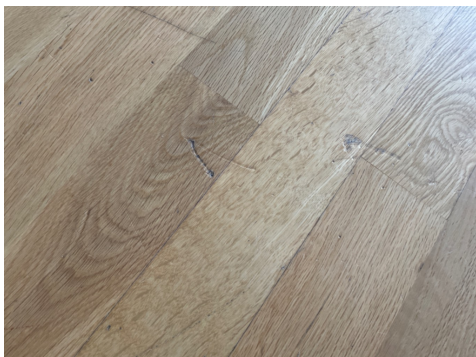
## TG 2 Overflater

- Det er påvist andre avvik:

- Det må foretas tiltak for å lukke avviket.

Parketten kan med fordel slipes og lakkres.

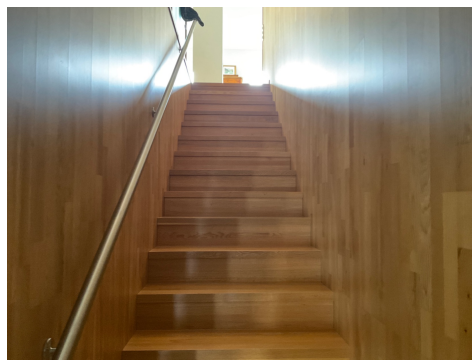
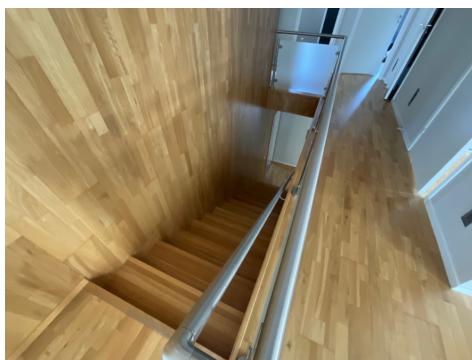
## ! TG 2 Innvendige trapper

- Håndløper må monteres på vegg for å tilfredsstille krav på byggetidspunktet.

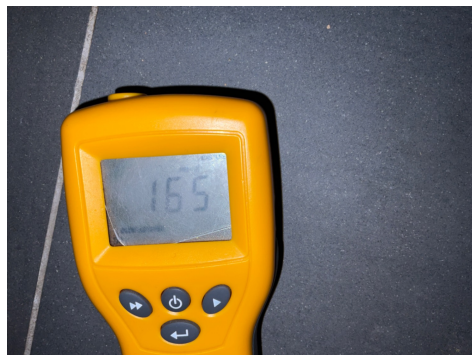
### TG 2 Sluk, membran og tettesjikt

- Sluket må sjekkes og rengjøres jevnlig.
- Overvåk tilstanden jevnlig. For å få tilstandsgrad 0 eller 1 må slukløsningen skiftes ut og sannsynligvis må også membransjiktet skiftes/utbedres. Det er imidlertid vanskelig å si noe om tidspunktet for når dette er nødvendig.

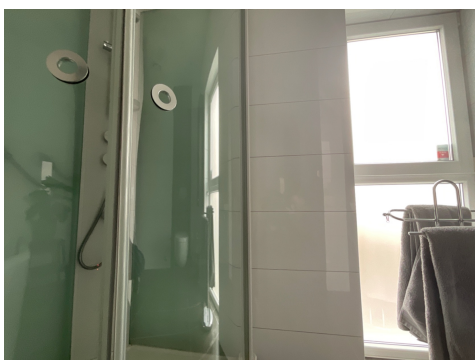
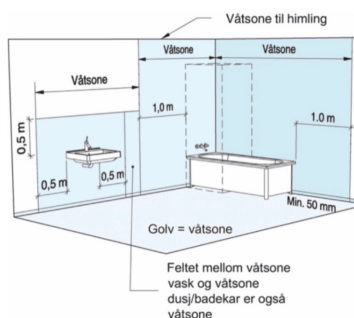
### TG 2 Overflater vegger og himling

- Det er vindu/dør med ikke fuktbestandige materialer i våtsonen (ved vask, dusj, badekar, osv.), løsningen eller byggematerialet er uegnet

Ikke nødvendig med tiltak da dusjvegg beskytter vinduet mot vannbelastning.

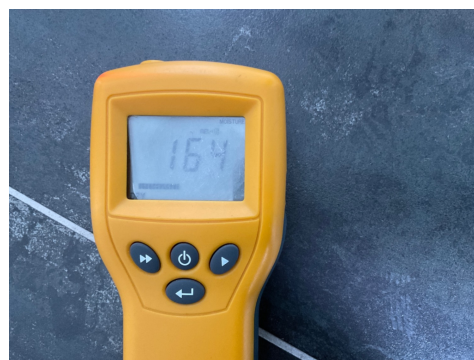
### TG 2 Sluk, membran og tettesjikt

- Sluket må sjekkes og rengjøres jevnlig.
- Overvåk tilstanden jevnlig. For å få tilstandsgrad 0 eller 1 må slukløsningen skiftes ut og sannsynligvis må også membransjiktet skiftes/utbedres. Det er imidlertid vanskelig å si noe om tidspunktet for når dette er nødvendig.

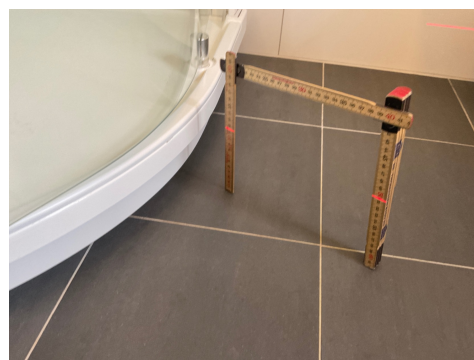
- Det er mulighet for at det kan forekomme vannlekkasje på våtrommet hvor vann ikke vil gå til sluk.
- Det er påvist at høydeforskjell fra topp slukrist til gulv/synlig topp membran ved dørterskel er mindre enn 25 mm.

Rommet fungerer da det er fall, men da fallet er dårlig anbefales det for sikkerhets skyld å montere et vannstoppesystem ved dørterskelen som vil stoppe vanntilførsel ved en eventuell lekkasje.

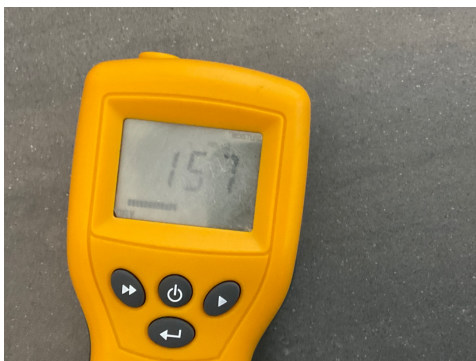
### ! TG 2 Sluk, membran og tettesjikt

- Sluket må sjekkes og rengjøres jevnlig.
- Overvåk tilstanden jevnlig. For å få tilstandsgrad 0 eller 1 må slukløsningen skiftes ut og sannsynligvis må også membransjiktet skiftes/utbedres. Det er imidlertid vanskelig å si noe om tidspunktet for når dette er nødvendig.

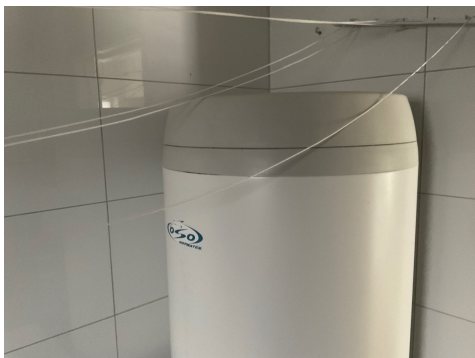
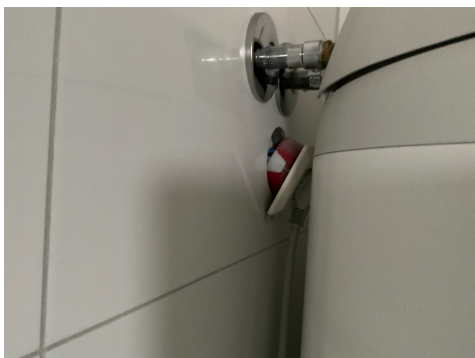
### TG 2 Varmtvannstank

I 2010 kom et lovpålagt krav om at varmtvannsberedere på 2000 watt eller mer skal være tilkoblet egen koblingsboks. Det er ikke et krav til utbedring, men det anbefales at dette etableres.

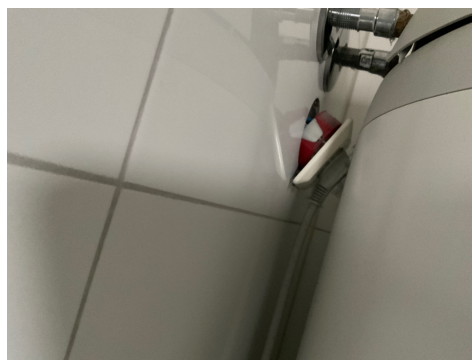
## TG 2 Andre installasjoner

Det er ikke behov for utbedringstiltak siden installasjonen fungerer i dag, men ut ifra alder kan skader plutselig oppstå.
