Tilstandsrapport

Enebolig med inntilbygget garasje

Fosseheimveien 80, 2450 RENA

Befaringsdato: 02.04.2024

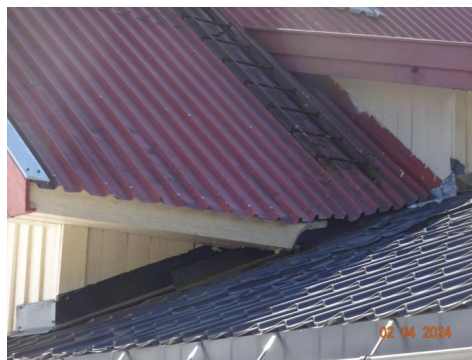
Anbefaler ytterligere undersøkelser av takteking i overgang eldre del/tilbygget del. Se bilde.

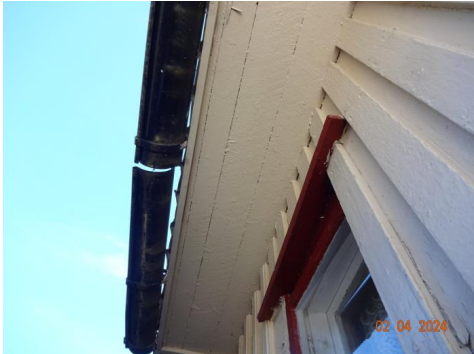
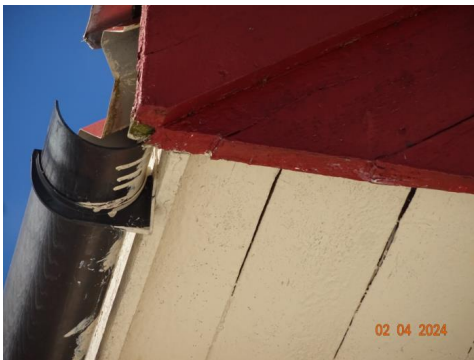
! TG 2 Veggkonstruksjon

- Det er påvist spredte råteskader i bordkledningen.
- Det er ingen eller liten lufting i nedre kant av kledning mot grunnmur.

Panel er ført helt ned mot vannbrett, fare for fuktopptrekk og forvittringer.

- Det bør foretas tiltak for å bedre lufting av kledningen.
- Råteskadet trekledning må skiftes ut.

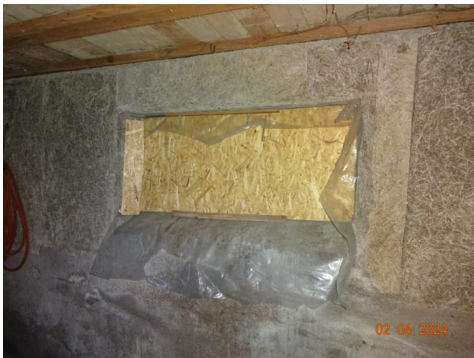
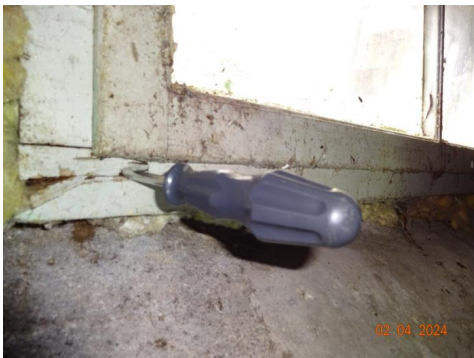
Påvist råteskade i vindu i kjeller.

Sprekk i vindusglass i kjeller.

- Det må foretas tiltak for å lukke avviket.

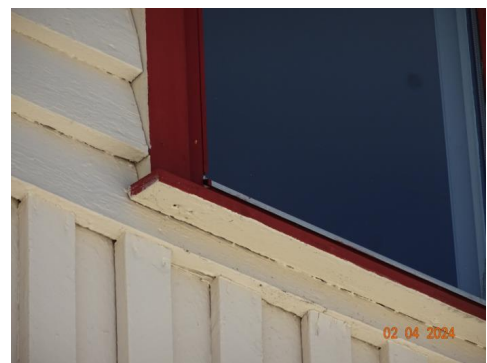
- Det er påvist avvik rundt innsettsdetaljer.
- Karmene i vinduer er slitte og det er sprekker i trevirket.

Ikke fall på vannbrett til vindu i 2. etasje. Se bilde. Fare for fuktinntregning i veggkonstruksjon.

- Det bør gjøres tiltak for å lukke avviket.
- Det må foretas lokal utbedring.

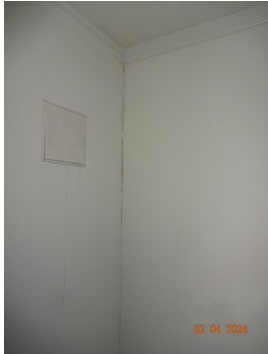
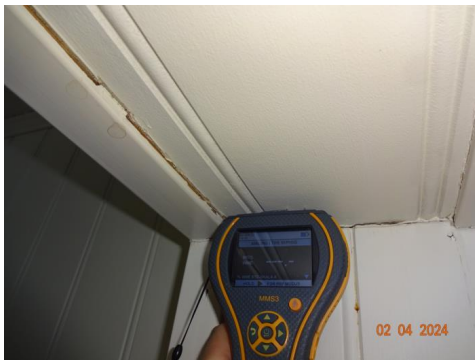
! TG 3 Etasjeskille/gulv mot grunn

- Målt høydeforskjell på over 15 mm gjennom hele rommet. Tilstandsgrad 2 gis med bakgrunn i standardens krav til godkjente måleavvik.
- Det er påvist andre avvik:

Det er påvist råteskadet treverk på flere steder i etasjeskille over kjeller. Se bilder.

Små hull i støpte gulv. Skjevheter i gulv i kjeller.

- For å få tilstandsgrad 0 eller 1 må høydeforskjeller rettes opp. Det vil imidlertid sjelden være økonomisk rasjonelt som et enkeltstående tiltak i en bolig som dette. Dersom boligen en gang skal renoveres, kan man vurdere slike tiltak.
- Det må foretas tiltak for å lukke avviket.

Råteskadet treverk må skiftes.

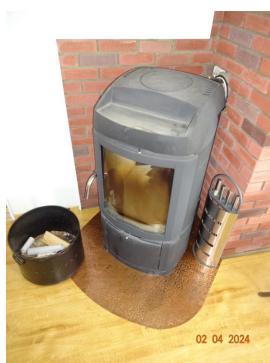
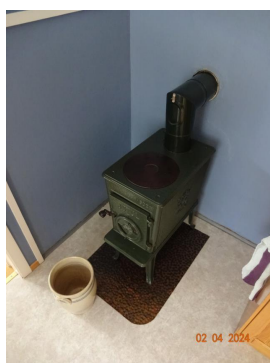
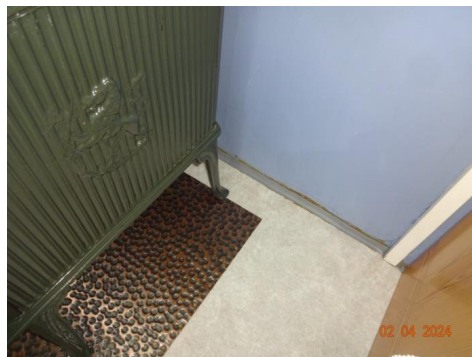
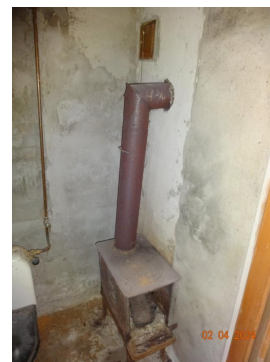
- Det er påvist sprekker og/eller riss i pipe.
- Pipevanger er ikke synlige.
- Mer enn halvparten av forventet brukstid er passert på pipe.

Ildsted på kjøkken er delvis ikke plassert på ubrennbarplate. Se bilde.
Pipe er kun synlig på tre sider i 2.etasje.
Rust på sotuke. Rennemerker etter sotvann under sotluke.

- Pipevanger må gjøres tilgjengelig.
- Tidspunkt for piperehabilitering nærmer seg.
- Det må foretas lokal utbedring.

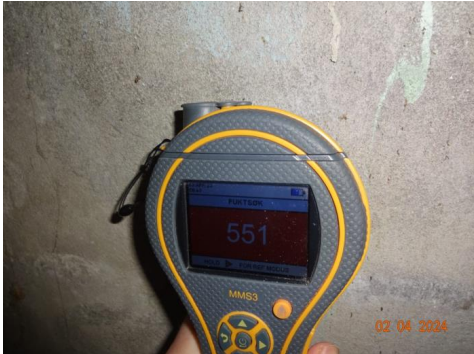
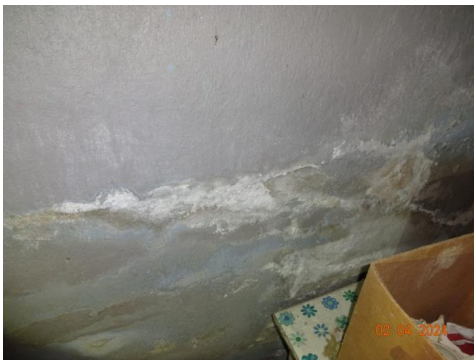
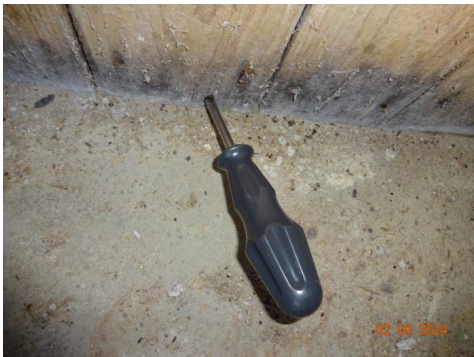
! TG 3 Rom Under Terreng

- Det er påvist synlige fukt/råteskader i treverk i underetg./kjeller, hulltaking er derfor ikke nødvendig
- Det er påvist indikasjoner på noe fuktgjennomtrenging inn i kjellermur.
- Det er påvist indikasjoner på noe fuktgjennomtrenging i kjellergulv.

Steder med saltutslag på kjelleryttervegger, etter fuktgjennomgang i veggene.

Det er foretatt fuktsøk med fuktindikator i kjeller. Ved bruk av fuktindikator ble det målt fuktvariasjoner.
Fuktmerker i gulv.

- Det må foretas tiltak for å utbedre årsak til fukt-/råteskadene samt utbedre råteskadene
- Det anbefales at alt treverk i kjeller fjernes og at kjelleren har mest mulig åpne murkonstruksjoner med god utlufting.

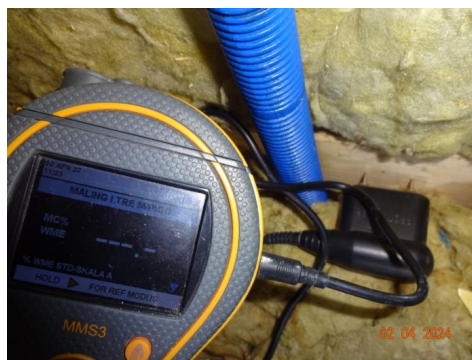
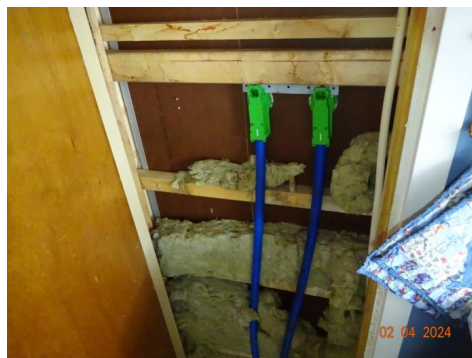
Det er påvist fuktskjolder på treverk bak innerdør til veggkonstruksjon (i våtsonen på bad). Se bilde.

- Det er ikke behov for utbedringstiltak.

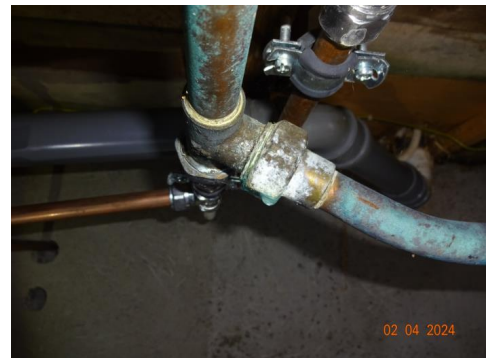
- Det er påvist at eventuelt lekkasjevann fra rør i rør system ikke ledes til sluk eller annen kompensere løsning.
- Mer enn halvparten av forventet brukstid er passert på innvendige vannledninger.
- Det drypper fra rørskjøter.

Drypplekkasje i fra rørskjøt.

- Det bør foretas tiltak på anlegget som sikrer bedre løsning på eventuelt lekkasjevann fra rør i rør system.
- Utette rørkoblinger må skiftes/utbedres.
