Tilstandsrapport

📍 Jacob Aalls gate 23 B, 0364 OSLO

gnr. 215, bnr. 131, snr. 39

Rapportdato: 13.09.2024

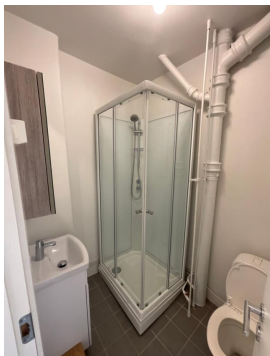
4. ETASJE > BAD

Tilliggende konstruksjoner våtrom

Det ble rutinemessig søkt etter fukt i badeveggen med fuktdetektor (Protimeter MMS 2) på befaringen, og det var ikke utslag utover normale verdier.

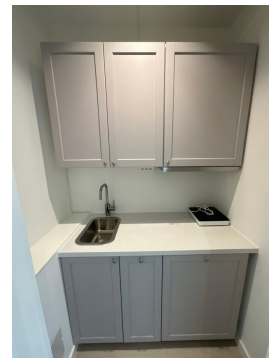
4. ETASJE > KJØKKEN

TG 2 Avtrekk

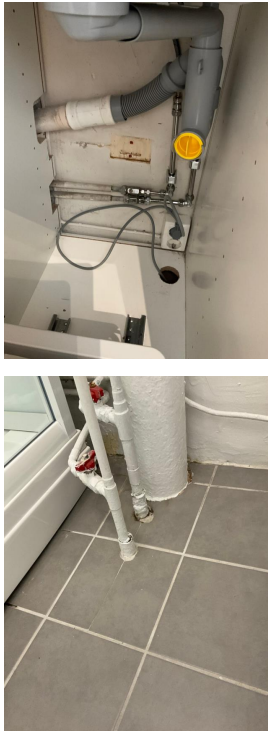
TG 2 Avløpsrør

Interne og synlig avløpsrør i plast og støpejern.

- I forbindelse med oppgradering av våtrom vil det være naturlig med utskiftning av rør.
- Tidspunkt for utskiftning av avløpsrør nærmer seg.
