# Tilstandsrapport

Rekkehus

Tjøttamarka 44 , 4341 BRYNE

Befaringsdato: 19.01.2026

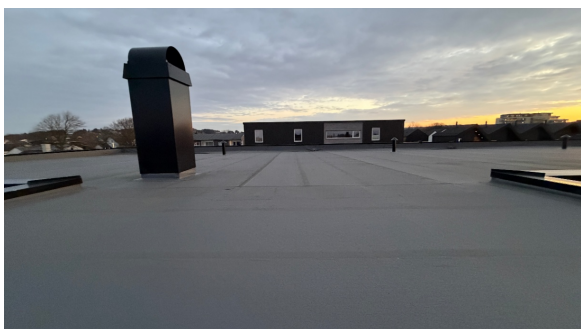
Taktekkingen er av pvc-duk. Taket er besiktiget fra taknivå.

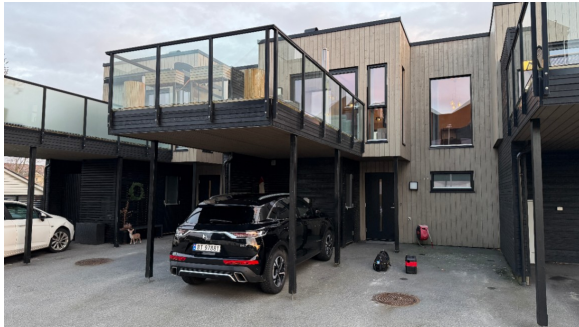
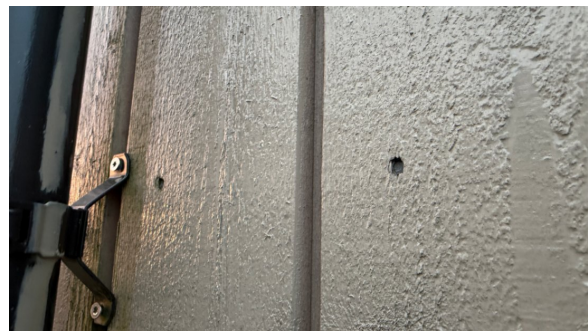
- Det er ingen eller liten lufting i nedre kant av kledning mot grunnmur.
- Det er påvist andre avvik:

Kledning ved entré står delvis i terreng. Det er generelt observert noe mangelfull ventilering av kledning. Det er ikke registrert følgeskader. Det er mangelfull musetetting rundt terrassedør.

Kledning er spikret med maskin, og enkelte spikerhode står noe langt inn i treverket. Dette øker fuktbelastningen på treverket og behov for overflatebehandling.

Kledning som står i terreng gir økt fuktbelastning på treverket og kan over tid medføre økt risiko for råte og materialnedbrytning. Mangelfull ventilering av kledning kan redusere uttørkingsevne og forkorte levetiden på konstruksjonen.

Mangelfull musetetting kan gi risiko for inntrenging av smådyr, med påfølgende hygieniske og bygningsmessige ulemper.

Det anbefales å etablere tilstrekkelig avstand mellom kledning og terreng, samt forbedre lufting bak kledning der dette er mangelfullt.

Musetetting rundt terrassedør anbefales utbedret for å hindre inntrenging av smådyr.

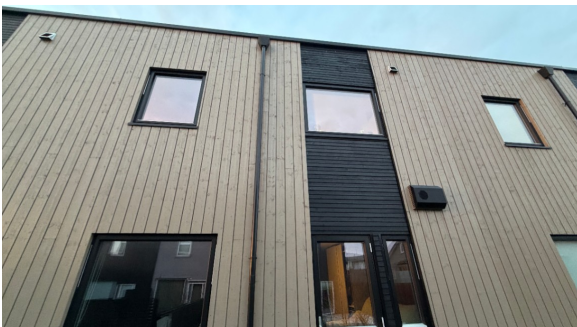
Bygningen har malt hovedytterdør og malt balkongdør i tre.

Det er registrert avskalling i maling ved innfesting/spikerhull til glasslister i balkongdør. Forholdet gir eksponert treverk og kan over tid føre til fuktpåvirkning og nedbrytning. Det anbefales lokal utbedring og overflatebehandling for å hindre videre forringelse. Glass vurderes ikke å ha behov for utskifting basert på visuell kontroll.

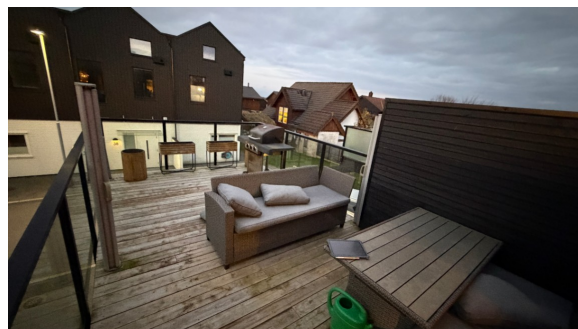
Balkong i tre overliggende carport og utvednig bod.

Besikte tekking ved tilgang.

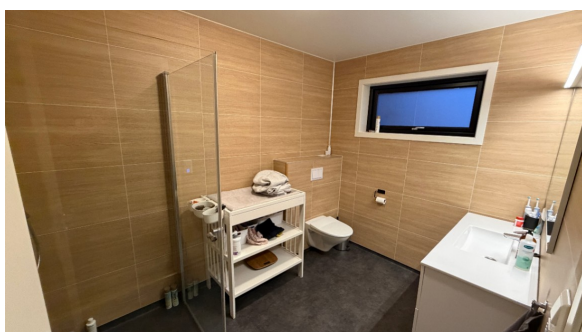
Aktuell byggeforskrift er teknisk forskrift 2017. Dokumentasjon: ingen dokumentasjon.

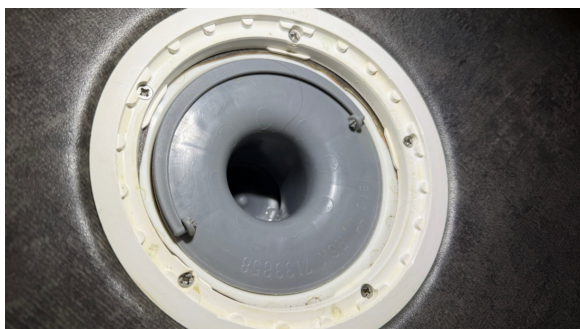
- Dersom det ikke foreligger dokumentasjon i forhold til våtrommets utførelse kan det ikke med sikkerhet sies om våtrommet er bygget i henhold til gjeldende forskrifter og standarder på byggetidspunktet.

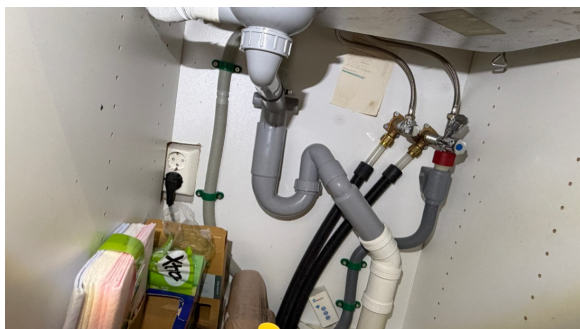
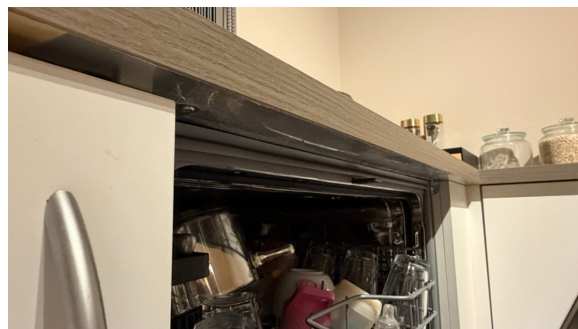
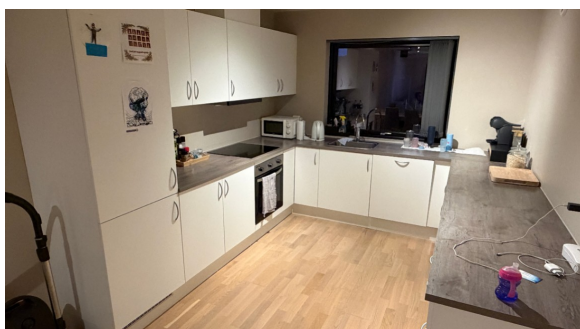
Det registreres mindre svelling på enden av benkeplate ved oppvaskmaskin, noe som er et typisk slitasjetegn ved fuktpåvirkning.

Lokale svellinger kan utvikle seg over tid ved ny fuktpåvirkning. Overflatebehandling som preventiv tiltak anbefales.
