Tilstandsrapport

Enebolig

Nesgata 9, 4934 NES VERK

Befaringsdato: 11.03.2025

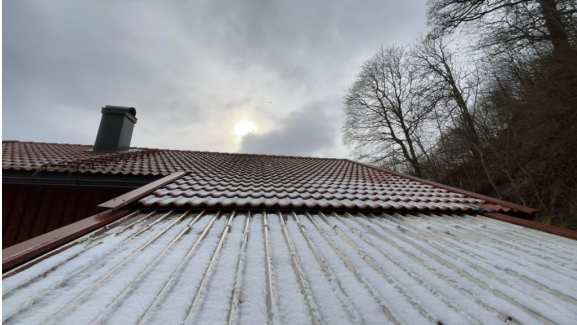
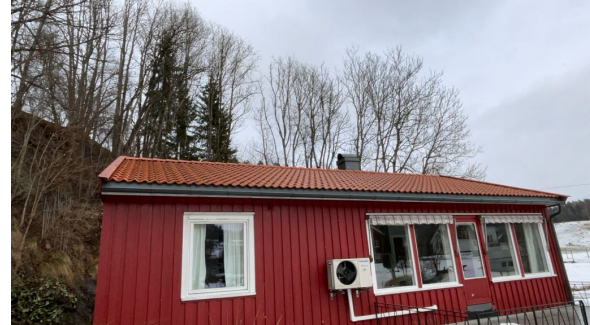
Nedløp og beslag

Takrenner og nedløp i stål eller aluminum.
Fallforhold i renner er ikke vurdert.
Pipebeslag i plastbelagt stål.
Feiestige er montert.

- Det bør lages system for bortledning av vann fra taknedløp ved grunnmur.

Utbedring / oppretting av takrenne med nedbøyning og utskiftning eller rehabilitering av overflate i tilknytning til terskelbeslag ved terrassedør.

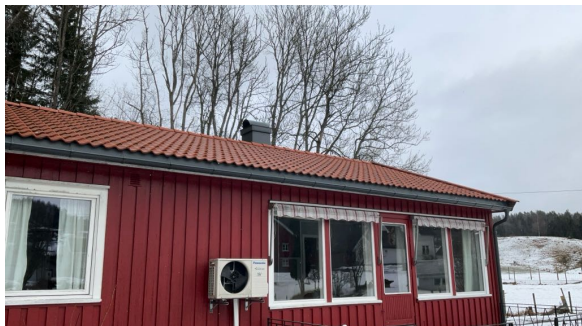
TG2 Veggkonstruksjon

- Det er ingen eller liten lufting i nedre kant av kledning mot grunnmur.
- Det er påvist spredte råteskader i bordkledningen.

Konstruksjonens nedre deler er utsatt for kondensbelastning fra tilstøtende kryprom. Det ble registrert fuktmerker i gjennomføring for ventilslange på kryploftet. Deler av kledningen er utsatt for vannsprut / fuktbelastning fra tilstøtende opparbeidelse. Det ble registrert tørkesprekker, manglende dryppkant og utlufting ved veggfoten.

- Det bør foretas tiltak for å bedre lufting av kledningen.
- Råteskadet trekledning må skiftes ut.

Utbedring tetting og fall på fleksislange i tilknytning til ventilgjennomføring. Det må påregnes rehabilitering av ytterkledningen. Utlufting av kledningen, vindspærre og eventuell etterisolering er naturlig å utbedre når kledningen en gang skal skiftes.

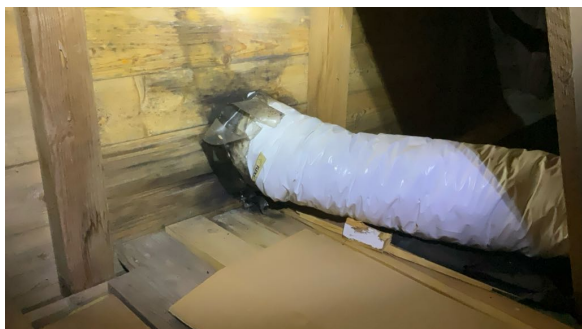
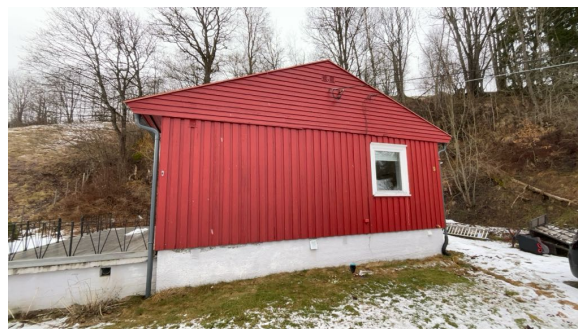
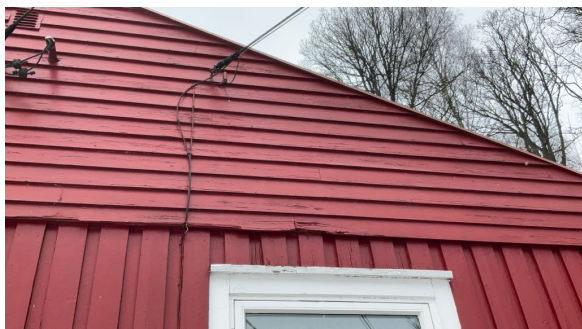
TG2 Takkonstruksjon/Loft

Det mangler vind/slagregnstetting i tilknytning til endeveggene på kaldtloftet. Delvis sammenklemt luftespalter medfører redusert utlufting ved takutstikkene. Det ble registrert uttetheter i insektnettingen ved takutstikkene. Tildekkede skråtak over bodromstilbygget. Isolerte og/eller tildekkede skråtak kan være tidvis utsatt for dampgjennomgang fra tilstøtende rom, med påfølgende kondensfukt og betegnes derfor som risikokonstruksjon.

Utlufting av skråtak og kryploft er av betydning for å unngå kondensfukt. Konstruksjonen må holdes under oppsikt for eventuelle tilstandsendringer. Ettermontere vind/slagregnstetting i tilknytning til endevegger mot kryploft og utbedring av insektnetting ved takutstikkene. Videre må det påregnes forebyggende tiltak mot mus på loftet.

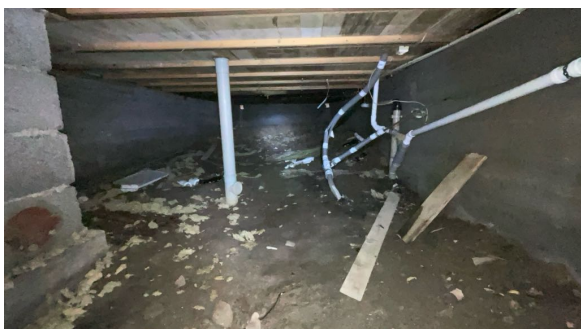
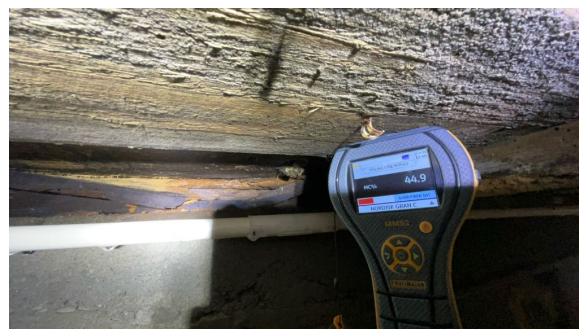
Fuktmåling - Skadelig høyt trefuktinnhold / vektprosent i skillekonstruksjonen.

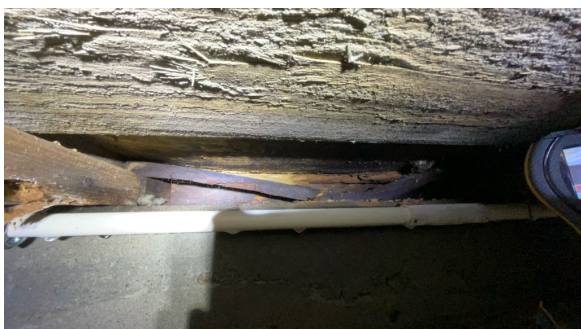
Råteskade - Konstruksjon over grunnmur.

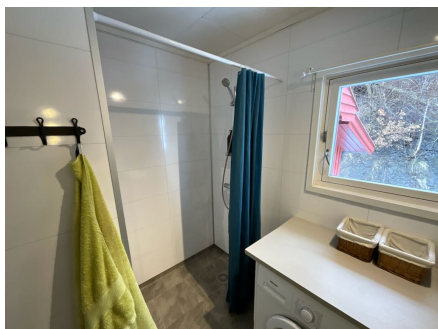
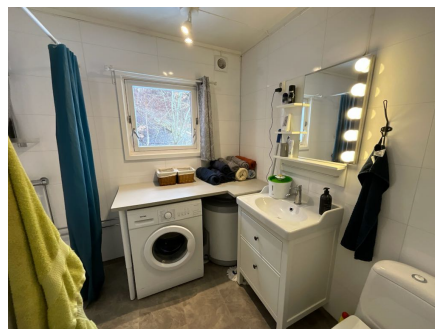
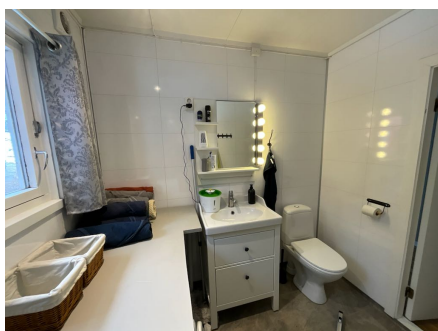
TE 2 Overflater vegger og himling

- Det er vindu/dør med ikke fuktbestandige materialer i våtsonen (ved vask, dusj, badekar, osv.), løsningen eller byggematerialet er uegnet

Vindu ligger innenfor våt-sone for dusj. Det er montert åpne rørføringer med mekaniske innfestinger i våt-sone. Det ble registrert overflateavvik / ufagmessig utførelse av overflate i tilknytning til overgangskjøt mellom takplater i tak/himling over dusj.

Anbefaler varsom bruk for å unngå unødig fuktbelastning mot overflater som ikke er utført med vanntette sjikt. Ettermontering av dusjkabinett er et tiltak som forebygger mot fuktskader i dusj-soner hvor det er tekniske løsninger kan medføre risiko for fuktutfordringer over tid.

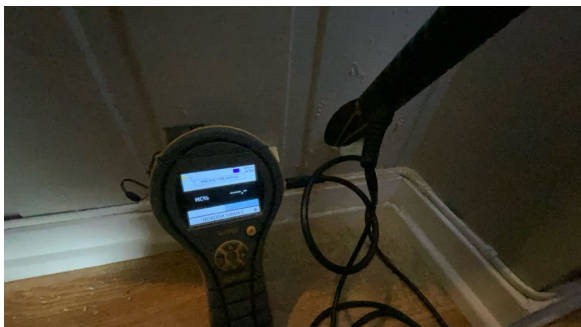
Hulltaking - Fuktmåling - Tørr konstruksjon i hulltakingsområdet.

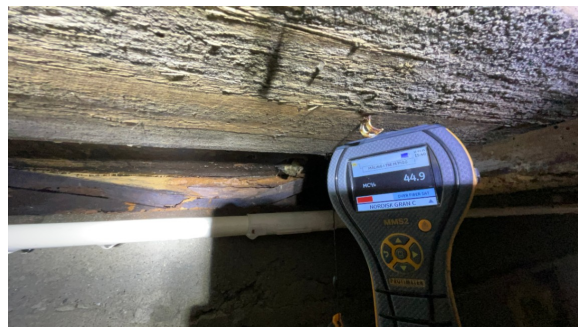
Fuktmåling - Krypromssiden - Høyt trefukttinnhold i skillekonstruksjonen.

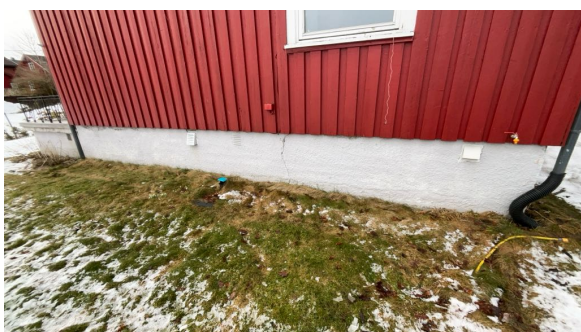
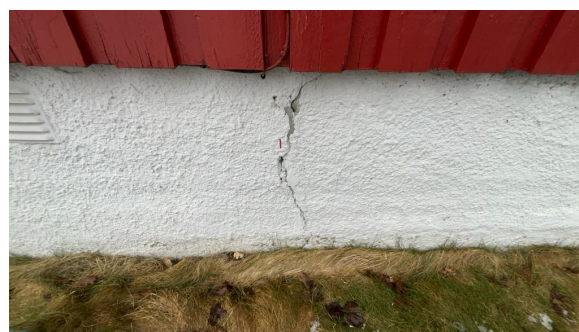
TG 2 Terrangforhold

Den planerte delen av tomten ligger inn mot skrånende terreng.

- Ytterligere undersøkelser anbefales.

Eventuelle tiltak må vurderes i forhold til overvannstilsig i perioder med vedvarende nedbør og perioder med overganger mellom frost og snøsmelting. Eventuelle tiltak og terrengjusteringer bør også vurderes i forbindelse med en fremtidig redrenering eller tiltak for å redusere fuktinnslag til krypkjeller.
