# Tilstandsrapport

Boligbygg med flere boenheter

Klepestemmen 4 , 4350 KLEPPE

# gnr. 1, bnr. 1687, snr. 3

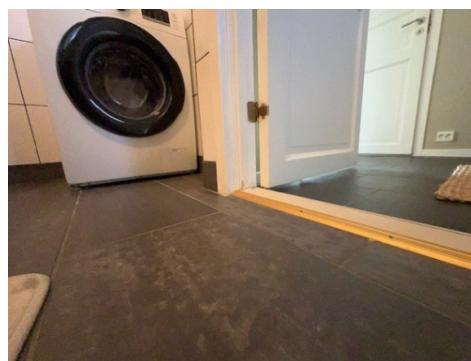
Ved befaring er det registrert tilnærmet flatt gulv (manglende fall mot sluk) samt lav terskel/oppbrett, målt til under 25 mm mellom topp terskel og topp sluk. Det er også registrert bomlyd (hulrom) under gulvfliser flere steder, noe som indikerer mangelfull heft mellom flis og underlag.

Dette avviker fra dagens anbefalte løsninger, hvor det stilles krav til fall mot sluk og tilstrekkelig høyde på oppbrett ved dørterskel for å hindre vannspredning til tilstøtende rom.

Våtrommets alder, kombinert med manglende fall, lav terskel og registrert bom i fliser, gir et forhøyet skadepotensial. Løsningen vurderes som lite robust med økt sannsynlighet for svikt i tetthet og funksjon.

Økt risiko for fuktskader i konstruksjoner og tilstøtende rom. Vann kan bli stående på gulvet eller trenge ut av våtrommet. Svekket flisvedheft kan føre til sprekkdannelser og ytterligere forringelse.

Terskel/membran er under 25 mm

Det anbefales full rehabilitering av våtrommet, med etablering av korrekt fall mot sluk, nytt tettesjikt og forskriftsmessig oppbrett ved dørterskel i henhold til dagens krav. Flislagte overflater må skiftes ut. Inntil tiltak utføres bør bruk tilpasses for å begrense vannspøl

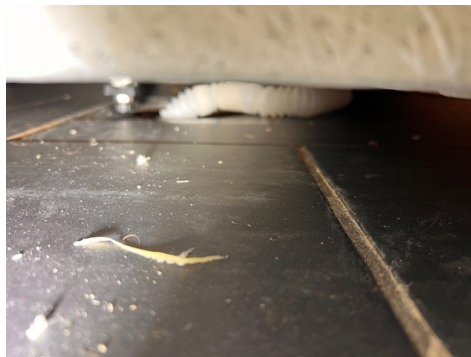
Utilgjengelig sluk

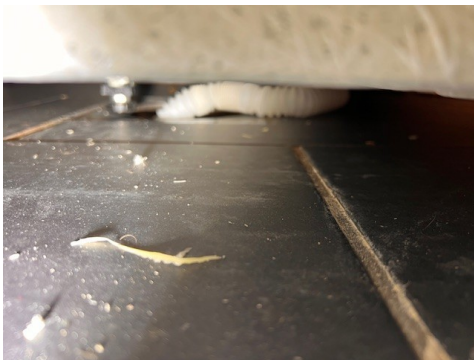
Utilgjengelig sluk medfører usikkerhet knyttet til kritisk punkt i våtrommet. Sammen med høy alder gir dette økt risiko for svikt i tettesjikt og lekkasjer.

Eventuelle lekkasjer ved sluk/membran kan føre til skjulte fuktskader i konstruksjonen, med fare for omfattende og kostbare utbedringer.

Utilgjengelig sluk.

Det anbefales å gjøre sluk tilgjengelig for kontroll. Ved oppgradering av badet bør sluk og membran skiftes og utføres i henhold til dagens krav

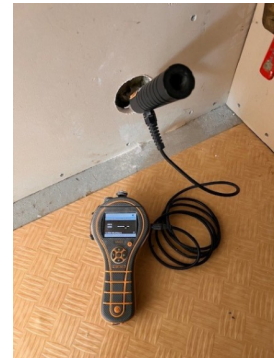
Hulltaking er foretatt uten å påvise unormale forhold. Hulltaking er foretatt ved/i bod. Fuktkvotemåling (vekt%) i konstruksjonen ble målt til 0.

Fuktmåling i vegg mot våtsone

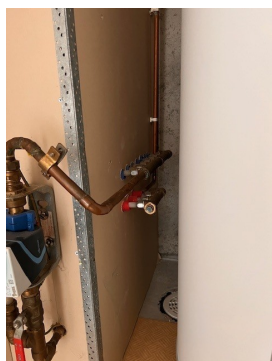
Rørføringer er ført i konstruksjon uten synlig lekkasjesikring. Gulv i rommet er ikke utført med tett sjikt eller oppkant mot tilstøtende rom, og det er ikke etablert dokumentert lekkasjesikring.

Manglende fordelskap og fravær av lekkasjesikring innebærer at eventuelle lekkasjer ikke fanges opp eller ledes til sluk. Løsningen avviker vesentlig fra dagens krav og medfører økt risiko for skjulte vannskader.

Ved lekkasje kan vann trenge ut i konstruksjoner og tilstøtende rom uten å bli oppdaget, noe som kan føre til omfattende fuktskader og kostbare utbedringer.

Samlestokk for vannrør.

Det anbefales å etablere fordelerskap i henhold til dagens krav, med vannrett utførelse og avrenning til sluk. Videre bør det etableres tilfredsstillende lekkasjesikring av rørføringer, gulv og gjennomføringer.

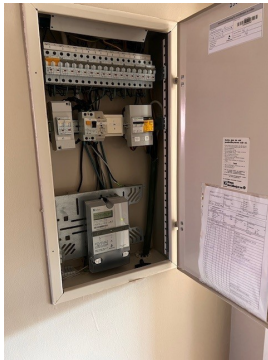
**Ja Det anbefales utvidet el-kontroll av anlegget fordi det ikke foreligger dokumentasjon på el kontroll de siste 5-10 årene.**

EL skap
