# Tilstandsrapport

Tomannsbolig

Neskollen 11A , 3233 SANDEFJORD

Befaringsdato: 14.01.2026

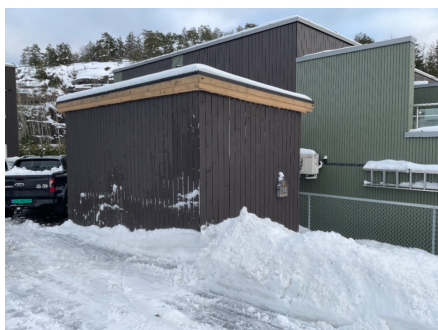
Bygget er ikke tilstandsvurdert ihht Forskrift til avhendingslova og NS3600. Dette er kun en enkel beskrivelse.

Frittstående bod.

Utvendig bod er ikke meldt inn til kommunen. Det anbefales at tiltaket meldes inn til kommunen.

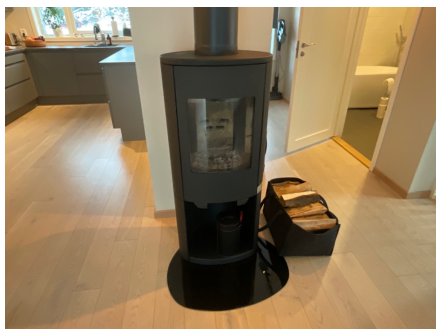
Peisovn i stue.

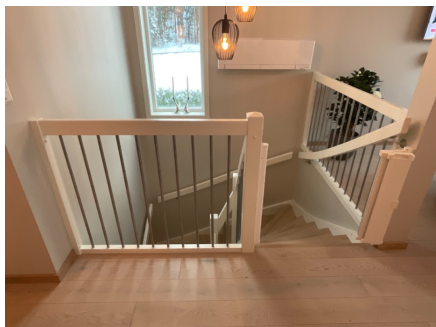
Innvendig trapp

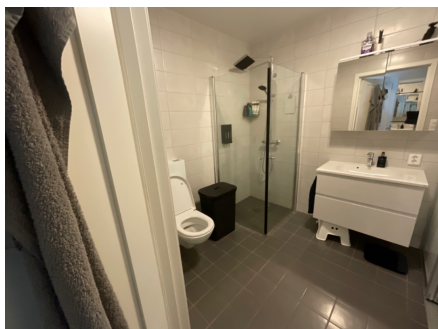
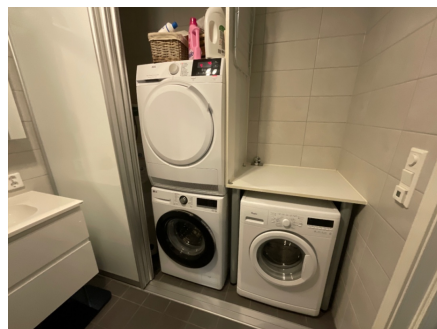
Bad

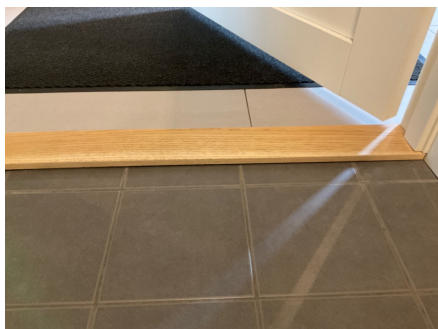
Det er ikke oppkant ved dørterskel. Høydeforskjell fra dørterskel til sluk er 7 mm. Byggeteknisk forskrift krever at det minimum skal være 25mm høydeforskjell mellom topp membran ved sluk og topp membran ved dørterskel.

Hovedgulv er tilnærmet flatt. Det er stedvis 7 mm fall til sluk.

Det er 1:50 lokalt fall til sluk i dusjnisse på to sider. Øvrige sider har 1:100 fall til sluk.

TG:2 settes med bakgrunn i avvik knyttet til fallforhold på gulv og manglende oppkant ved dørterskel.

Manglende fall på hovedgulv og manglende eller for lav oppkant ved dørterskel kan medføre at vann ikke ledes effektivt til sluk, noe som øker risikoen for fuktskader i omkringliggende konstruksjoner.

Manglende oppkant ved dørterskel.

Det bør etableres tilstrekkelig høydeforskjell mellom topp membran ved dørterskel og sluk for å sikre tilfredsstillende avrenning og redusere risiko for vannskader ved eventuell lekkasje.

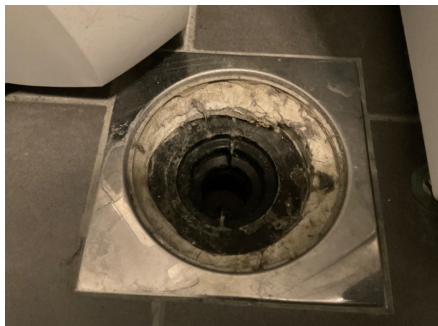
Badet har plastsluk i gulv. Badets tettesjikt er utført med smøremembran

Sluk i gulv.

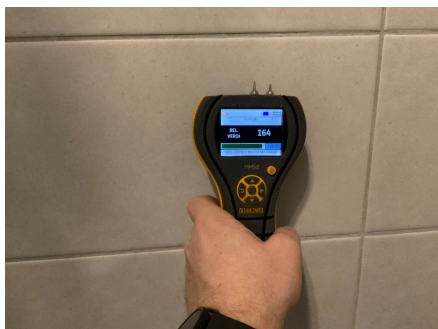
Det er foretatt fuktmåling på overflater i rommet uten at det ble registrert avvik eller indikasjoner på avvik som fukt i konstruksjonen.

Fuktmåling på overflate i dusjsone

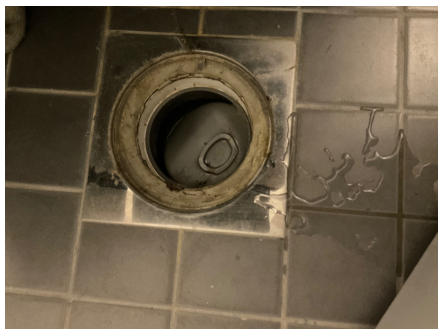
Sluk i dusjsone

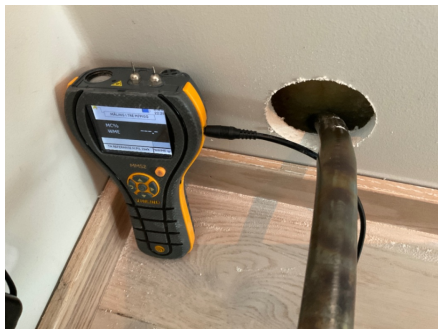
Det er foretatt hulltaking og fuktmåling i tilliggende konstruksjon til våtrommet uten at det ble påvist fukt inne i konstruksjonen.

Fuktmåling i vegg ved hulltaking.

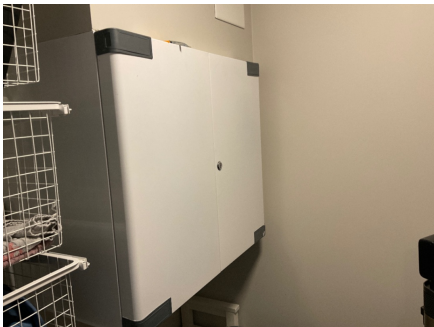
Ventilasjonsanlegg

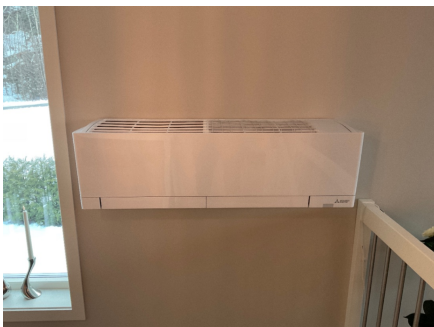
Luft til luft varmepumpe.

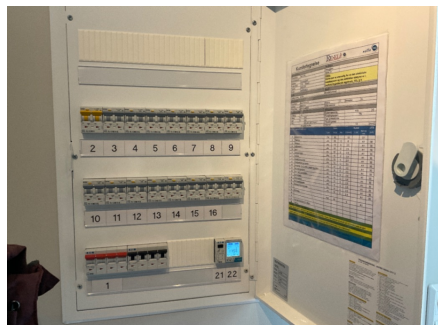
Siste el tilsyn 2023.

Sikringsskap
