Tilstandsrapport

Selveierleilighet

Olaves Hvervens vei 12, 1266 OSLO

Befaringsdato: 03.02.2025

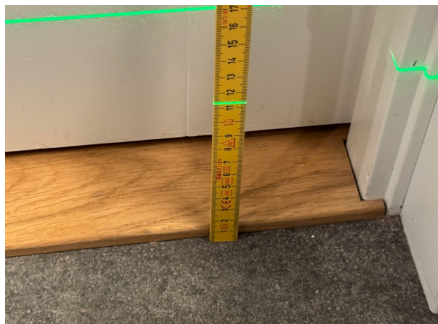
- Det er påvist at høydeforskjell fra topp slukrist til gulv/synlig topp membran ved dørterskel er mindre enn 25 mm.
- Det er påvist avvik i fallforhold til sluk i forhold til krav i forskrift på byggetidspunktet.

Det ble målt ca. 16 mm fall fra overkant gulv ved terskel til topp slukrist i dusjsone. I forskriften er det krav om at lekkasjevann skal ledes til sluk. Tilstrekkelig fall på badegulv skal være min. 25 mm fra overkant slukrist til overkant gulv v/terskel, 1:50 min. 80 cm ut fra sluk, eller fall mot sluk på hele gulvet minimum 1:100 (fallet må være jevnt fordelt i rommet). Dette er ikke tilstrekkelig ivaretatt.

Fallforhold ca. 113 mm overkant gulv ved terskel

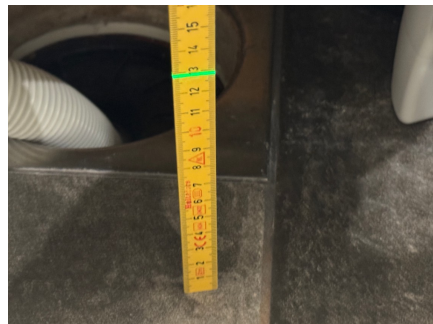
Fallforhold ca. 129 mm overkant gulv foran badekar (ved sluk)

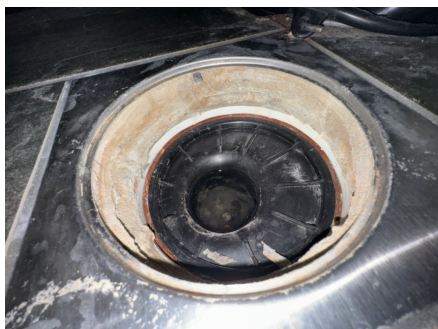
Plastsluk med klemring og synlig membran

- Installering av tett dusjkabinett anbefales.

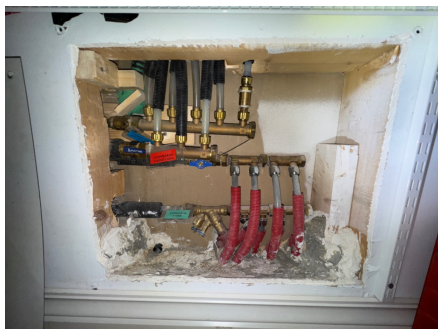
Hulltaking er ikke foretatt da undertegnede vurderer dette som unødvendig. Tilstøtende bod har inspeksjonsluke vegg hvor man konstruksjon mellom bod og bad/wc. Fra luken ser man vannfordeling/rørsystem, trebindingsverk og gipsplate i bakkant av badet. Ved fuktsøk med pigger i treverk ble det ikke indikert forhøyede fuktverdier (måleresultat: Under 10 % (vektprosent). Våtrommet ble i tillegg fuktkontrollert med egnet fuktmålerverktøy (fuktmåler Protimeter MMS). Det ble utført overflatesøk på gulv og vegger i våtrommet. Det ble ikke påvist symptomer på fukt/fuktskader.

Inspeksjonsluke i tilstøtende bod

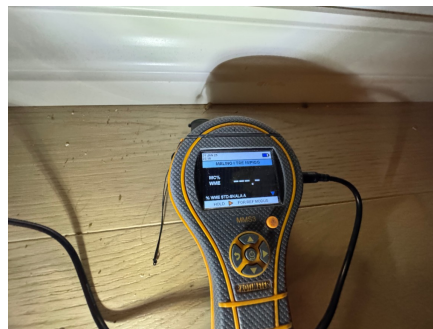
Fuktsøk med pigger i treverk

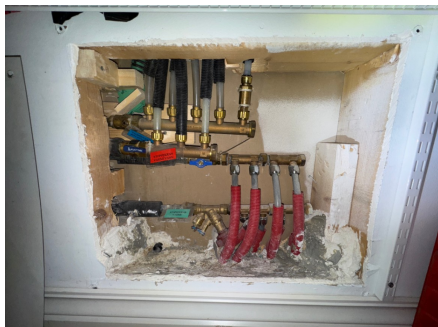
Inspeksjonsluke til rør-i-rør

- Det er ikke behov for utbedringstiltak siden anlegget fungerer i dag, men ut ifra alder kan skader plutselig oppstå på eldre anlegg.
