# Tilstandsrapport

Leilighet

Næringsrødveien 4, 1785 HALDEN

Befaringsdato: 10.02.2025

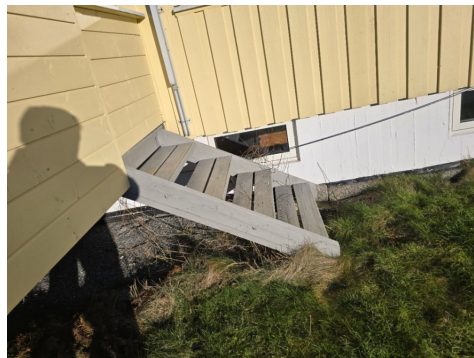
### TG 3 Utvendige trapper

- Det er ikke montert rekkverk.

Manglende rekkverk på trapp ned fra terrassen.

- Rekkverk må monteres for å lukke avviket.

Montere rekkverk på trapp til terrassen pga sikkerhet.

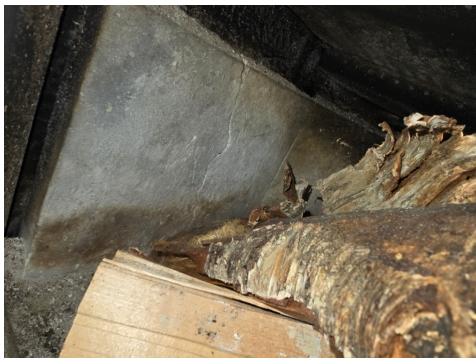
## TG 3 Pipe og ildsted

- Pipevanger er ikke synlige.
- Det er avvik:

På hovedsoverom er det en brystning/spilevegg som er plassert på brannmur/pipe.  
Dette er ikke godkjent siden det er krav til 4 synlig pipevanger på mursteinspipe.

Sprekker i flere av de ildfaste steinene i ovn.

Pga alderen til pipen må det med tiden medregnes rehabilitering av pipen.

- Pipevanger må gjøres tilgjengelig.
- Tiltak:

Skifte de ildfaste steinene i ovn.  
Anbefales å skifte ovn til rentbrennende.

Pipevanger må gjøres tilgjengelig siden det ikke er mulig å avdekke skader på pipen på pipevanger som ikke er synlige.

Slike eldre piper er det enklest å rehabilitere med stålrør i pipen.

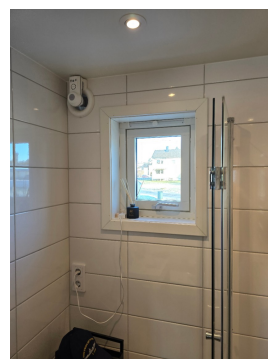
- Det er vindu/dør med ikke fuktbestandige materialer i våtsonen (ved vask, dusj, badekar, osv.), løsningen eller byggematerialet er uegnet
- Vindu er plassert i våtsonen til dusjen.  
Slik løsning burde vært utført med fuktsikre materialer.

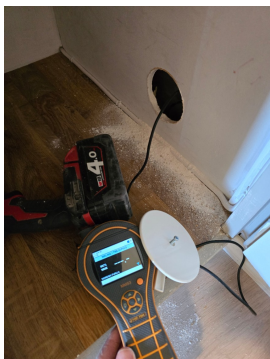
Hulltaking er foretatt uten å påvise unormale forhold. Hulltaking er foretatt i skap i gang.

Ingen utslag på skadelig fukt ved fuktmålinger i bunnsvill.
