# Tilstandsrapport

Leilighet

Næringsrødveien 4 , 1785 HALDEN

Befaringsdato: 27.01.2026

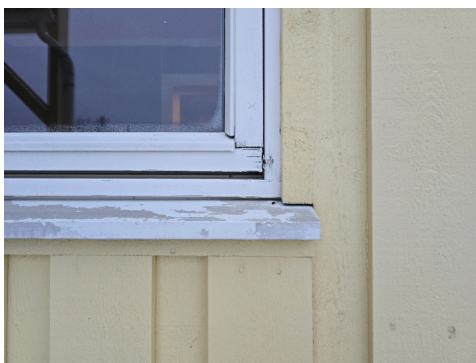
### TG 2 Vinduer

- Karmene i vinduer er slitte og det er sprekker i treverket.

Det flass maling utvendig på noen av vinduene.

Dersom dette ikke utbedres, kan det føre til fuktinntrengning og risiko for fukt-/råteskader i vinduene.

Det bør utføres vedlikehold og utbedring av slitte karmen og sprekker i treverket, samt overflatebehandling der maling flasser.

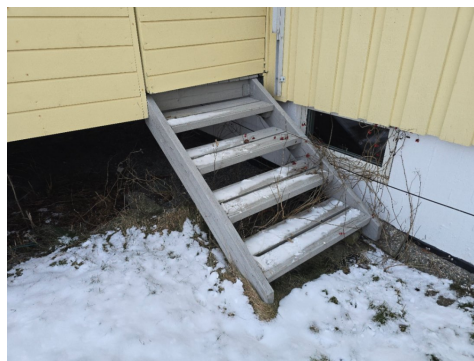
### TG 3 Utevendige trapper

Manglende rekkverk på trapp ned fra terrassen.

Rekkverk må monteres for å lukke avviket.

Montere rekkverk på trapp til terrassen pga sikkerhet.

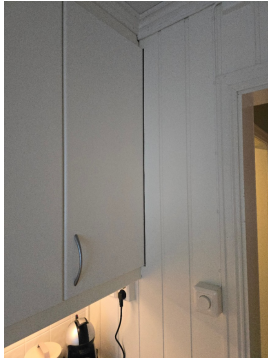
### TG 2 Overflater

Løst sparkling/strimling på plateskjøter i stue.

Ufagmessige avslutning av panelplater mot kjøkkeninnredning.

Merker i tak etter tidligere innredning på hovedsoverom.

Stedvis noe knirk i gulvkonstruksjonen.

Utføre lokale utbedringer for å lukke avvikene.

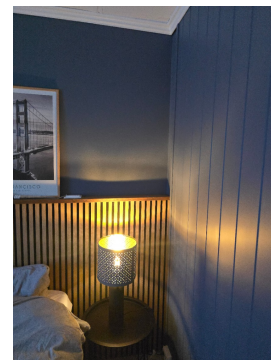
## TG 3 Pipe og ildsted

- Pipevanger er ikke synlige.
- Det er avvik:

På hovedsoverom er det en brystning/spilevegg som er plassert på brannmur/pipe.  
Dette er ikke godkjent siden det er krav til 4 synlig pipevanger på mursteinspipe.

Sprekker i flere av de ildfaste steinene i ovn.

Pga alderen til pipen må det med tiden medregnes rehabilitering av pipen.

De ildfaste steinene i ovnen bør skiftes for å sikre trygg bruk og forhindre ytterligere skader.

Det anbefales å bytte til en rentbrennende ovn for bedre energieffektivitet og redusert forurensning.

Pipevanger må gjøres tilgjengelige, da utilgjengelige pipevanger gjør det umulig å avdekke eventuelle skader, noe som kan medføre økt risiko for brann.

På grunn av pipens alder bør rehabilitering vurderes, for eksempel ved å montere stålrør i pipen, for å redusere risikoen for lekkasjer og brannsikkerhet.

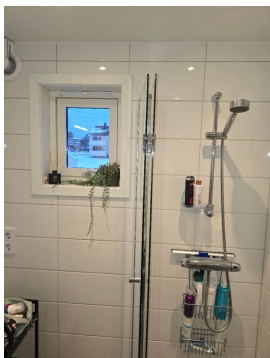
## TG 2 Overflater vegger og himling

- Det er vindu/dør med ikke fuktbestandige materialer i våtsonen (ved vask, dusj, badekar, osv.), løsningen eller byggematerialet er uegnet.

Vindu er plassert i våtsonen til dusjen.

Slik løsning burde vært utført med fuktsikre materialer.

Siden det er montert glassdører er det begrenset fuktbelastning på foringer og gerikter.  
Men ved en slik kan det oppstå fuktskader på foringer og gerikter ved fuktbelastning.

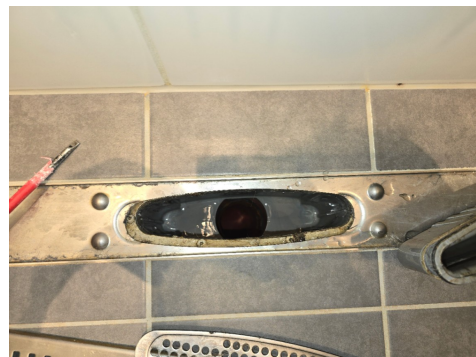
### ! TG 2 Sluk, membran og tettesjikt

Det er plastsluk og smøremembran med ukjent utførelse.  
Synlig membranmansjett klemt i sluket.

Det er ikke fremlagt dokumentasjon på utførelsen av baderommet.

Det bør innhentes dokumentasjon på utførelsen av baderommet, dersom dette er mulig.  
Manglende dokumentasjon medfører usikkerhet rundt utførelsens kvalitet, noe som øker risikoen for skjulte feil i konstruksjonen.

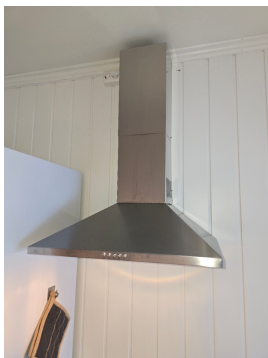
### TG 3 Avtrekk

Det er kjøkkenventilator uten avtrekk og kullfilter

Manglende kullfilter montert på ventilator.

Montere kullfilter på ventilatoren, slik at matosen blir fanget opp av kullfilteret.

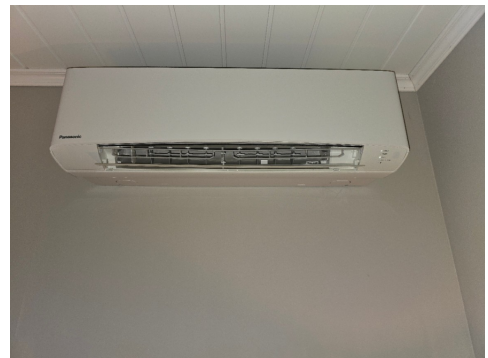
### TG 2 Andre installasjoner

Siden det er over 2 år siden sist service, er det behov for å utføre service på varmepumpen.

Det bør utføres service på varmepumpen for å sikre optimal drift og for å redusere risikoen for funksjonssvikt eller redusert levetid.

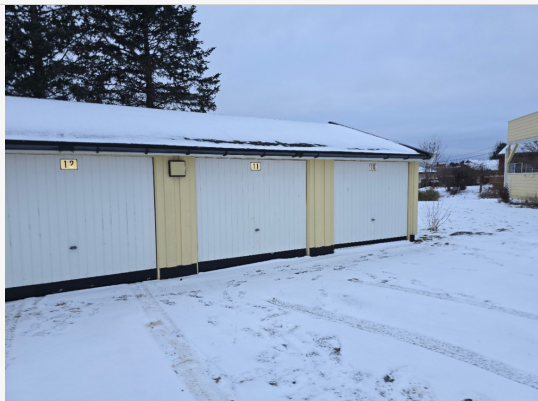
## Garasje

Sprekker i asfalten innvendig i garasjen.  
Bunnsviller får stor fuktbelastning pga plassering direkte på asfaltert grunn.
