Tilstandsrapport

Næringslokale

Ringgata 125, 2318 HAMAR

Befaringsdato: 04.02.2025

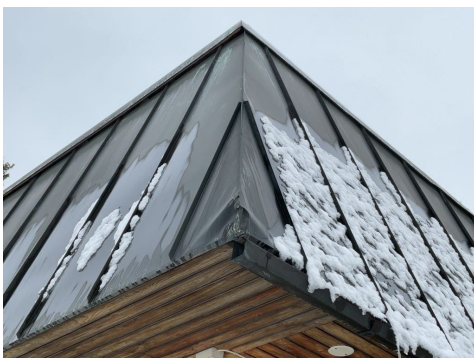
Det er registrert bulk i takfotbeslag.

Bulk i takfotbeslag

Det må påregnes utbedringer.

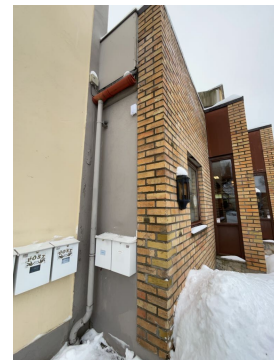
Noe misfarging av teglfasader.

Noe misfarging på tegl.

Det må påregnes noe vedlikehold av fasader.

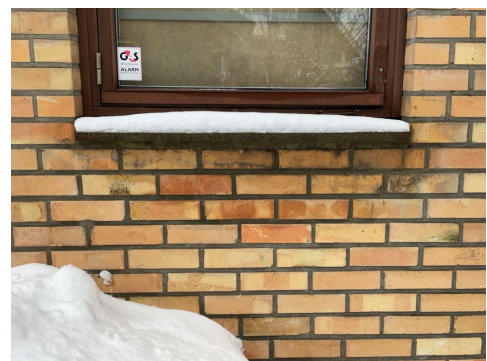
Noe misfarging på tegl.

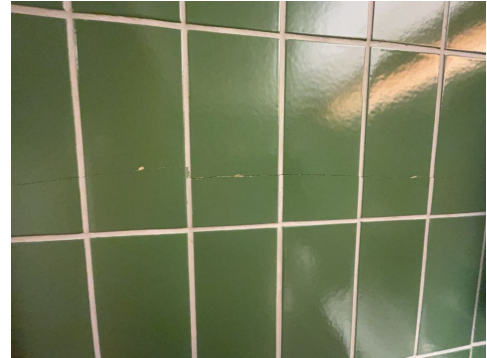
Sprekk i fliser på vegg.

Sprekk i fliser.

Det må påregnes utbedringer.

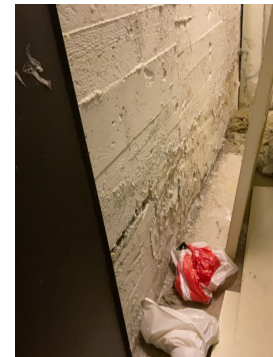
Det er registrert noe sprekker i mur. Saltutslag på mur i kjeller.

Saltutslag

- Lokal utbedring må utføres.

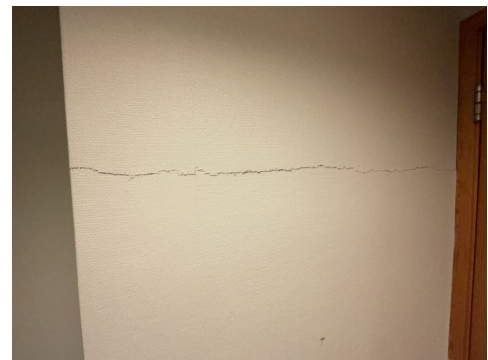
- Grunnmuren har sprekkdannelser.

Sprekk i mur.

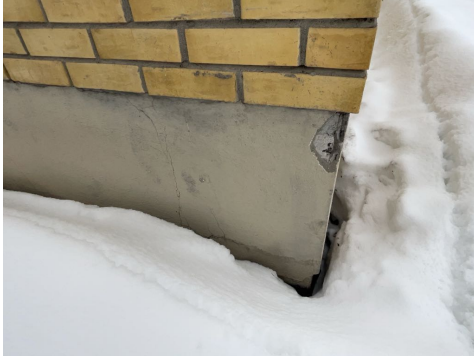
Skade hjørne.

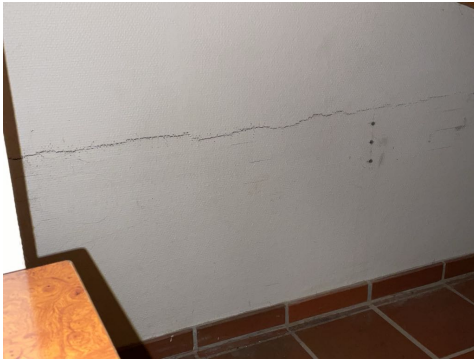
Sprekk i mur.
