**Birkedalsveien 68 B**

Gnr. 423 og Bnr. 840

Enkel tilstandsvurdering.

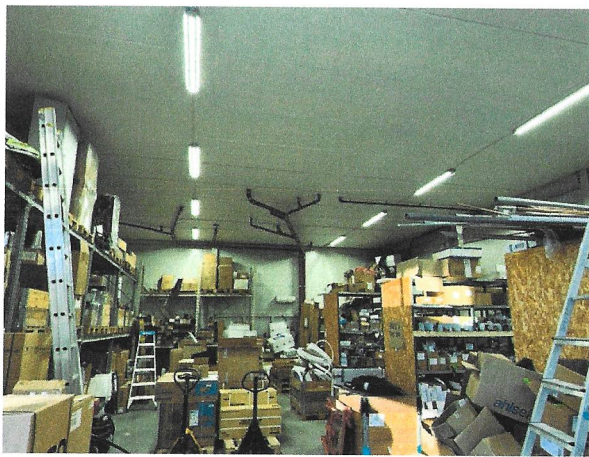
Lager 1. etg.

I 1. etg. dvs lageret er det lagret mye, men det som er synlig av overflater virket ok ut fra alder.

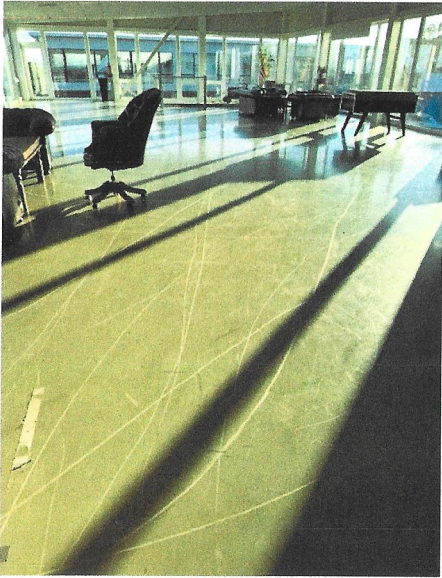
I 2. etg. er det merker i gulv, striper.

Striper i gulv.

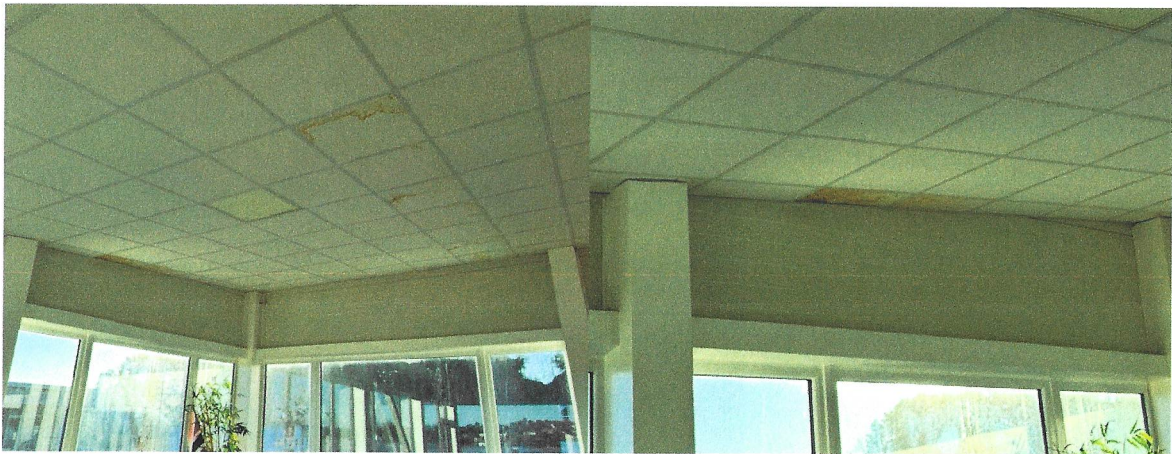
Det er merker etter fukt i flere takplater. Plater var tørre på befaringsdagen.

Eksempel på takplater hvor det er fuktmerker.

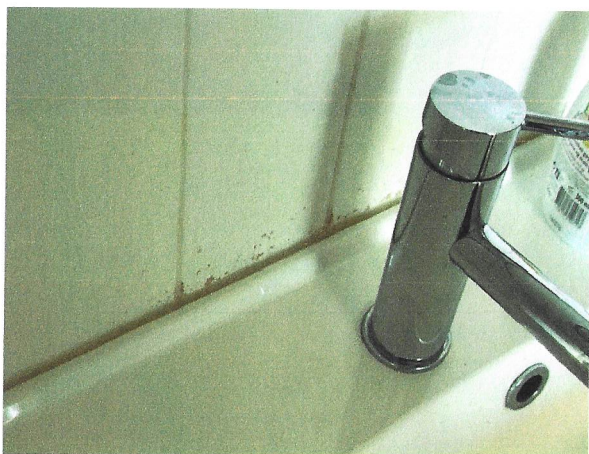
Fuktskade i veggplate ved vask på badet.

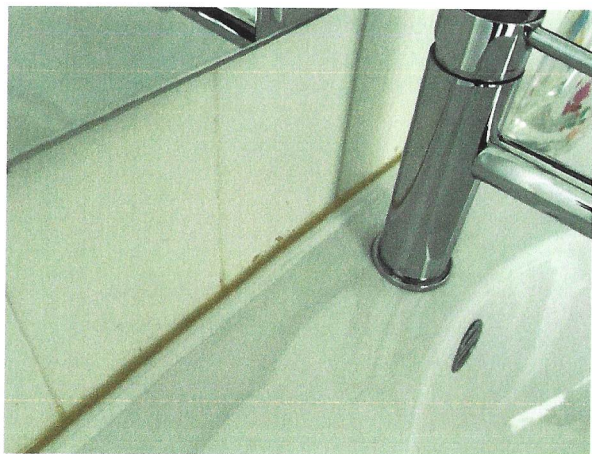
Fuktskade i veggplate ved vask på toalett rom. Toalett rom.

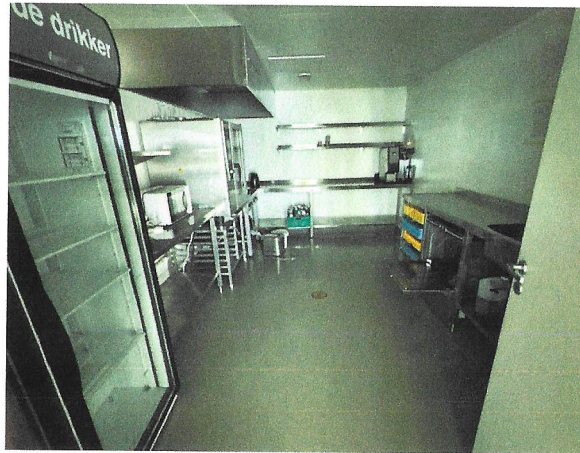
Det er montert inn et «storkjøkken» på et rom. Her er det sluk i gulv. Gulv er heller ikke her vanntett. «Vanlig» kjøkken som er montert på spiserom virket ok. Dette kjøkkenet er enkelt med komfyr, vask og kjøleskap. Ikke vifte over komfyren. Det må presiseres at «Storkjøkken» ikke er kontrollert ut over hva som er synlig. Dette er ikke testet og det er ikke kontrollert opp mot lovligheten/funksjonen til denne typen kjøkken.

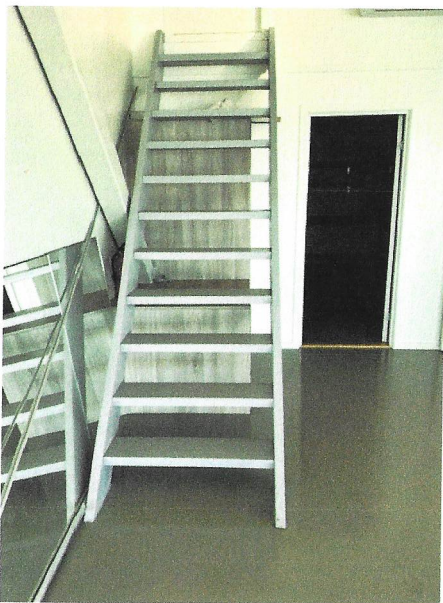
Teknisk rom med VVB og ventilasjonsanlegg via trapp opp. Trapp har ikke rekkverk og håndløper, samt at det er åpninger i mellom trinn som er større enn dagens krav. Trappen er en plassbygd trapp i tre.

Trapp i tre til teknisk rom.

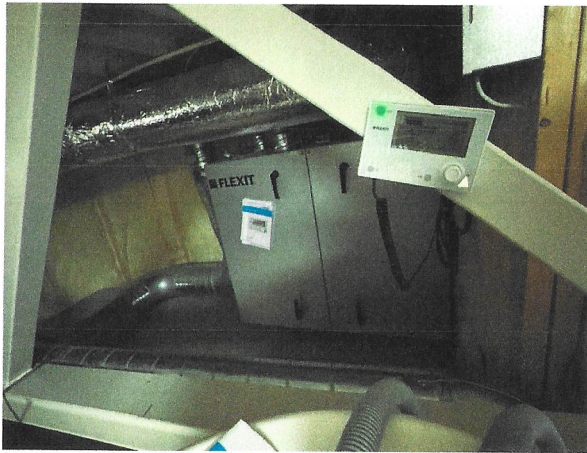
Teknisk rom er ikke platet innvendig der det er vegger mot innvendige rom. Det er montert et Flexit ventilasjonsanlegg som styres via tablå plassert med magnet på en ståldrager. Anlegget virker noe lite til å kunne tilfredsstiller krav til luftkvalitet dersom men bygger de kontorene

Ventilasjonsanlegget med tablå festet med magnet på ståldrager.

som er godkjent ut fra tegninger. Da ventilasjon er utenfor undertegnedes fagfelt, bør man innhente dokumentasjon for anleggets kapasitet.

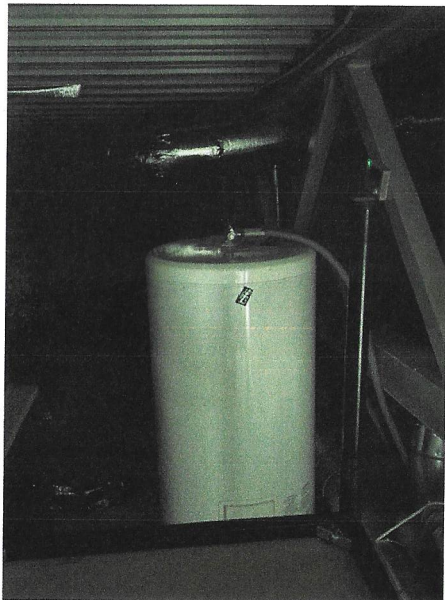
VVB er plassert på teknisk rom. VVB er plassert på gulvet. Undertegnede kan ikke se at det er lagt opp til løsninger som ivaretar lekkasjevann fra VVB på en god måte.

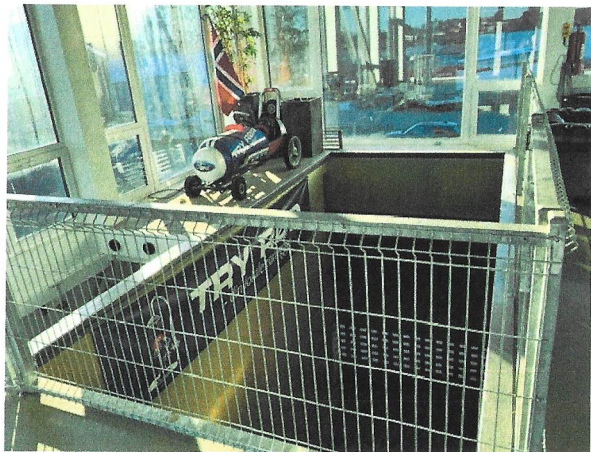
På trapp fra 1. etg til 2. etg er det håndrekke på en side. Krav er at det skal være håndrekke på begge sider. Rundt utsparing til løfteplattform er det satt opp et rekkverk som kan demonteres og monteres når man skal ha noe opp fra 1. etg. til 2. etg. via løfteplattformen. Mot topp av trapp og mot yttervegg bør man sikre overgangen bedre slik at disse er sikret slik at personer ikke kan komme bak rekkverk.

Rekkverk rundt utsparing til løfteplattform.
