Tilstandsrapport

Boligbygg med flere boenheter

Noan Christian Gauslaasgate 8, 4790
LILLESAND

Befaringsdato: 24.03.2026

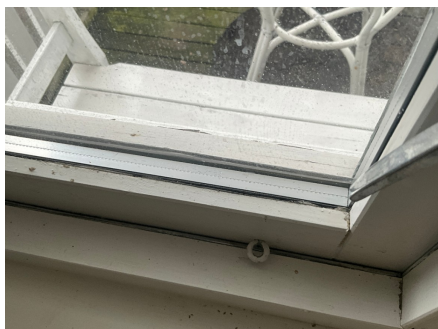
TG 2 Vinduer

- Karmene i vinduer er slitte og det er sprekker i trevirket.
- Tilstandsgrad 2 gis når bygningsdelen har vesentlige avvik. Bygningsdelen skal enten ha feil utførelse, en skade eller symptomer på skade, sterk slitasje eller nedsatt funksjon. Graden gis når bygningsdelen trenger vedlikehold eller tiltak i nær fremtid. Graden skal også brukes når delen er gammel og det er grunn til å varsle om faren for skader på grunn av alderen, eller når det er grunn til å overvåke delen spesielt på grunn av fare for større skader eller følgeskader.

Vinduer av eldre dato er mer utsatt for vanninntrenging og kald trekk. Fare for punktering da isolerglass har oppnådd hele sin levetid.

- Det må foretas lokal utbedring.

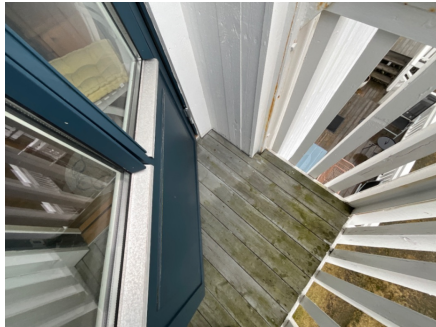
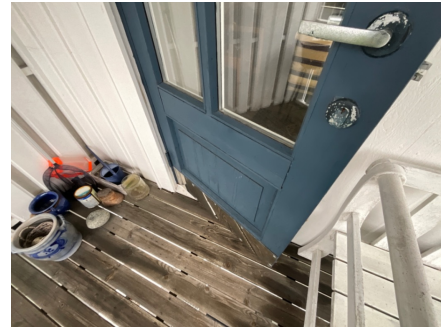
TG 2 Dører

- Karmene i dører er værslitte utvendig og det er sprekker i trevirket.
- Tilstandsgrad 2 gis når bygningsdelen har vesentlige avvik. Bygningsdelen skal enten ha feil utførelse, en skade eller symptomer på skade, sterk slitasje eller nedsatt funksjon. Graden gis når bygningsdelen trenger vedlikehold eller tiltak i nær fremtid. Graden skal også brukes når delen er gammel og det er grunn til å varsle om faren for skader på grunn av alderen, eller når det er grunn til å overvåke delen spesielt på grunn av fare for større skader eller følgeskader.

Eldre tredører har redusert teknisk og funksjonell standard som følge av alder og normal slitasje. Over tid kan dette medføre svekket tetthet, deformasjoner i dørblad/karmer, redusert isolasjonsevne og økt luftlekkasje. Slitasje i overflatebehandling kan også gi økt risiko for fuktopptak og videre nedbrytning av treverket dersom vedlikehold ikke følges opp.

Forholdet representerer et aldersrelatert avvik, og ytterligere forringelse må påregnes.

- Det må foretas lokal utbedring.

Det anbefales jevnlig vedlikehold, herunder overflatebehandling, kontroll av tetningslister, justering av hengsler og beslag samt utbedring av eventuelle lokale skader. Utskiftning må påregnes på sikt som følge av alder og naturlig slitasje.

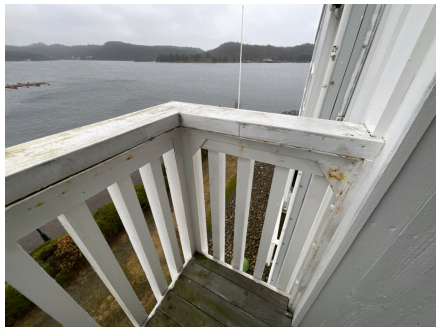
- Det er værslitt/opsprukket trevirke/trepaneler.

Rust på innfestinger.

- Lokal utbedring/utskiftning bør utføres.

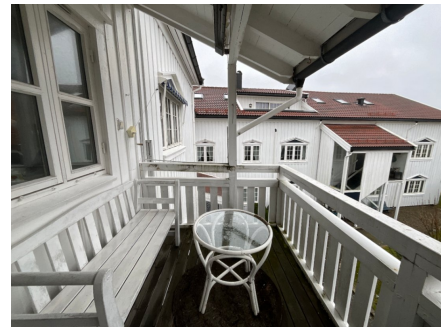
Sprekker i terrassebord.

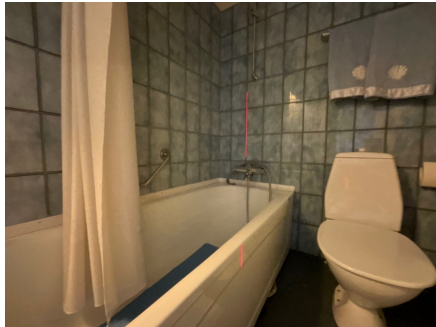
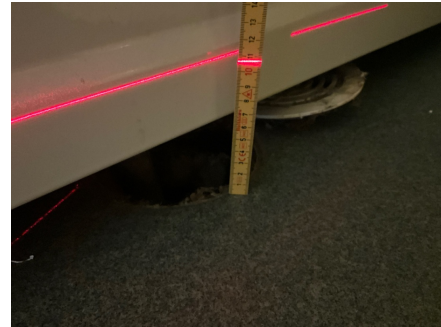
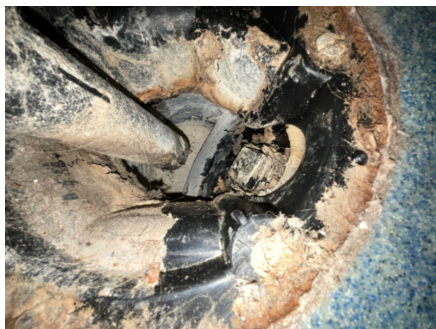
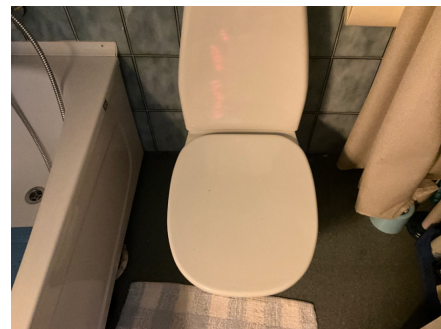
TG 3 Generell

- Våtrommet må oppgraderes for å tåle normal bruk etter dagens krav.

En må forvente generell oppgradering av våtrommets tettesjikt/membran for at våtrommet skal tåle en normal bruk etter dagens krav (tett våtsone). En samlet TG 3 for rommet er satt med bakgrunn i alder og manglende tetthet i våtsonen på rommet.

- Våtrommet må totalrenoveres. Alle forhold med tettesjikt, våtsone, sluk m.m. må dokumenteres.
- Våtrommet har behov for omfattende oppgraderinger. For å sikre en løsning som oppfyller gjeldende krav, bør tettesjikt, sluk og røropplegg oppgraderes og dokumenteres.

Kostnadsestimat: 200 000 - 500 000

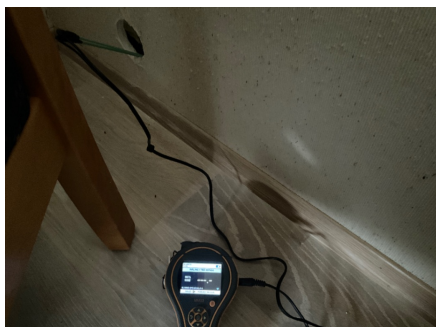
TG 0 Tilliggende konstruksjoner våtrom

Hulltaking er foretatt uten å påvise unormale forhold. Hulltaking er foretatt ved/i stue inn bak våtsone for badekaret måling utført i bunnsvill. Fuktkvotemåling (vekt%) i konstruksjonen ble målt til 6.

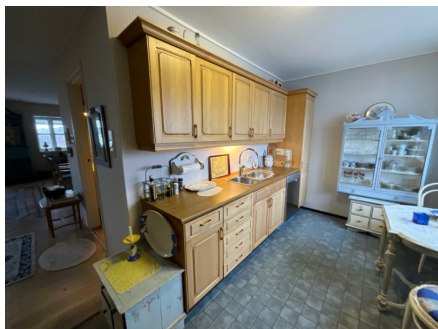
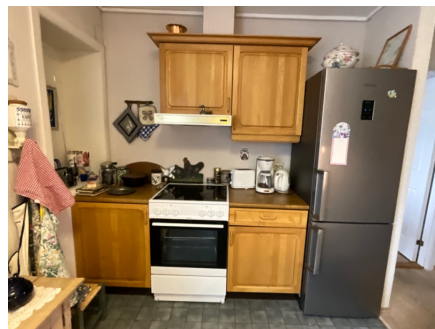
TG 2 Overflater og innredning

Mye knirk i gulvet.

Nytt gulv bør legges, videre må undergulvet festes tilstrekkelig slik at ikke knirk oppstår.

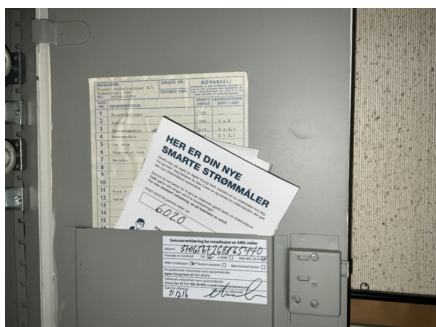
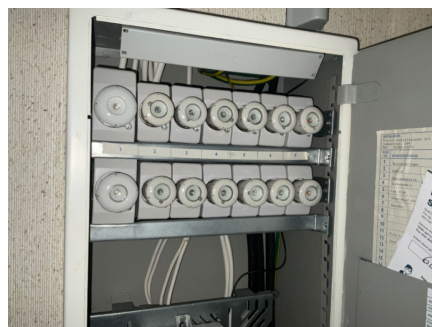
Elektrisk anlegg

Det elektriske anlegget har eldre skrusikringer. Sikringsskapet er plassert i gangen.
Ingen opplysninger gitt av eier.

På bakgrunn av manglende samsvarserklæringer på deler av anlegget anbefales det en utvidet el kontroll på hele anlegget. Kostnader etter en kontroll må påregnes.
