Tilstandsrapport

📍 Prinsegata 19, 3256 LARVIK

gnr. 3020, bnr. 1597

Befaringsdato: 16.10.2023

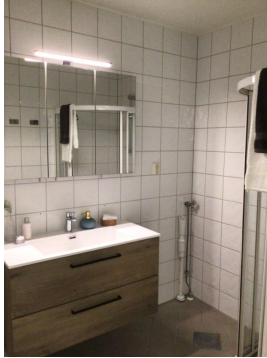
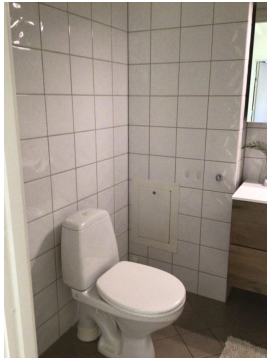
Bad/vaskerom ligger med tilkomst fra entre. Det er fra 2007 i følge forrige rapport.

• Det er påvist avvik i fallforhold til sluk i forhold til krav i forskrift på byggetidspunktet.

- Våtrommet fungerer med dette avviket.
- Det må foretas utbedring av fallforhold.

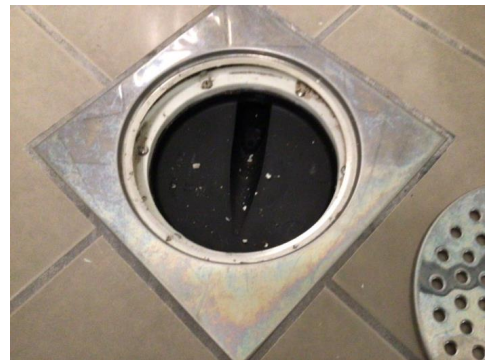
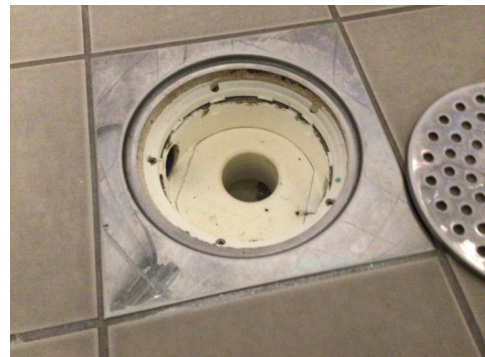
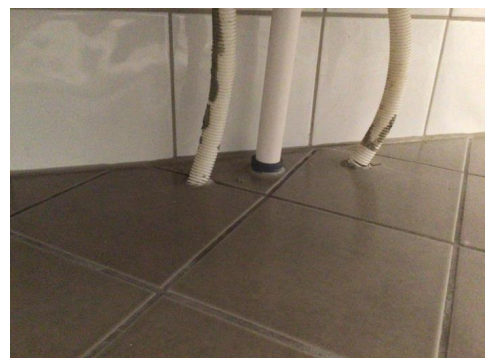
Plastsluk og delvis synlig membran som ligger i sluk. Manglende membran oppkant v/rørgjennomføringer i gulv.

- Det er påvist andre avvik:

- Det må foretas tiltak for å lukke avviket.

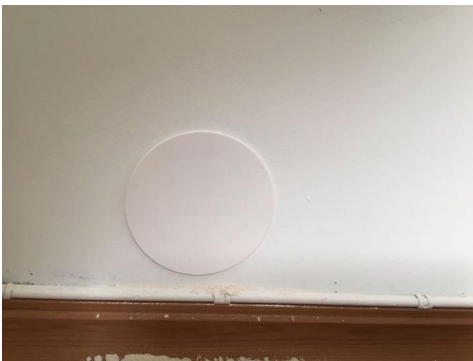
Det ble foretatt hulltaking på soverom. Ikke påvist eller observert tegn til fukt.

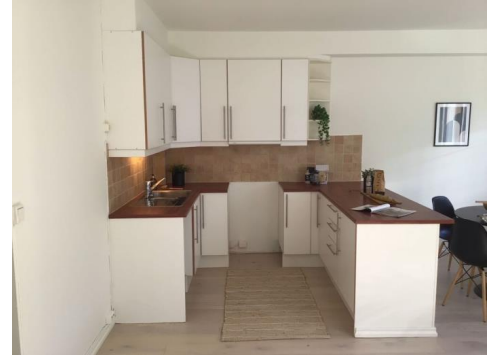
Innredningen og overflater med normal overflateslitasje. Det ble ikke registrert fukt i typiske fuktutsatte steder som oppvaskbenk, oppvaskmaskin eller kjøleskap. Det er ikke flyttet på innredninger eller utstyr. Det er vv-tank i benkeskap.

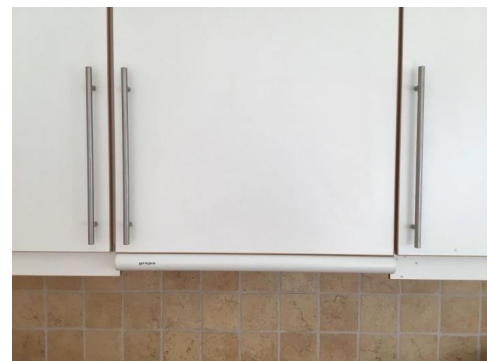
Det er montert en vifte på kjøkken. Den har avtrekk ut av rommet. Normal slitasje.

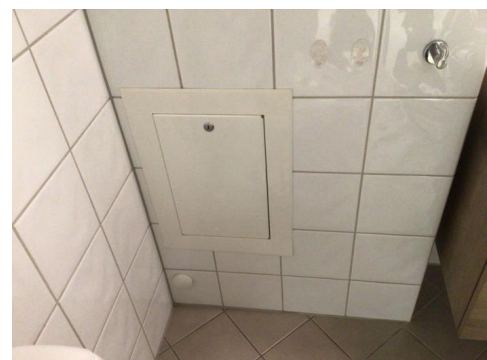
Det er montert kobber og plastrør, og det er noe rør i rør system i leiligheten. Fordeler skap er plassert på bad/vaskerom. Det ble ikke utført noe besiktigelse av rør i rør skap pga. det var låst på befaringen.

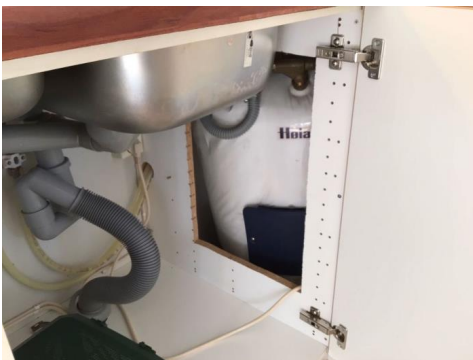
VV-tank av ukjent type, alder og størrelse. Den står plassert i benkeskap på kjøkken. Det er ikke montert vannføler i benkeskap, det bør monteres.

- Det er ikke påvist tilfredsstillende avrenning eller annen kompensierende løsning fra varmtvannstank.

- Det bør etableres tilfredsstillende avrenning eller lekkasjesikring ved varmtvannstank.

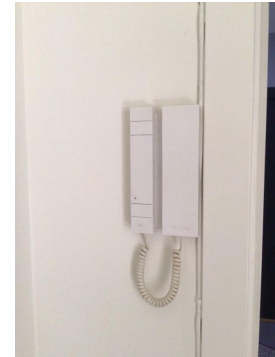
Det er montert calling anlegg m/døråpner i leiligheten.

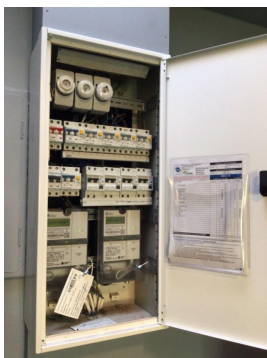
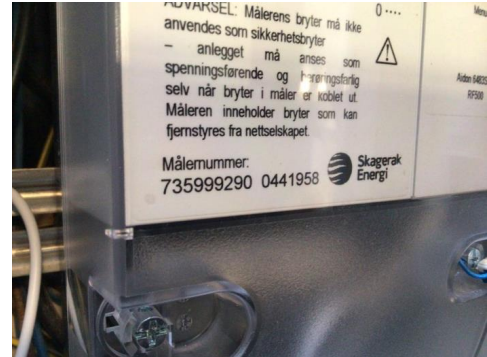
TG2 settes pga: Det foreligger ikke samsvarserklæring. Det bør påregnes utskifting av hovedsikringer til automatsikringer i el-skap.

Det bør påregnes utskifting av hovedsikringer til automatsikringer i el-skap.
