**Andelsleilighet**  
Kongerødvegen 53A  
3737 Klyve

#### Boligens tekniske tilstand:

Dato: 20/09/2024

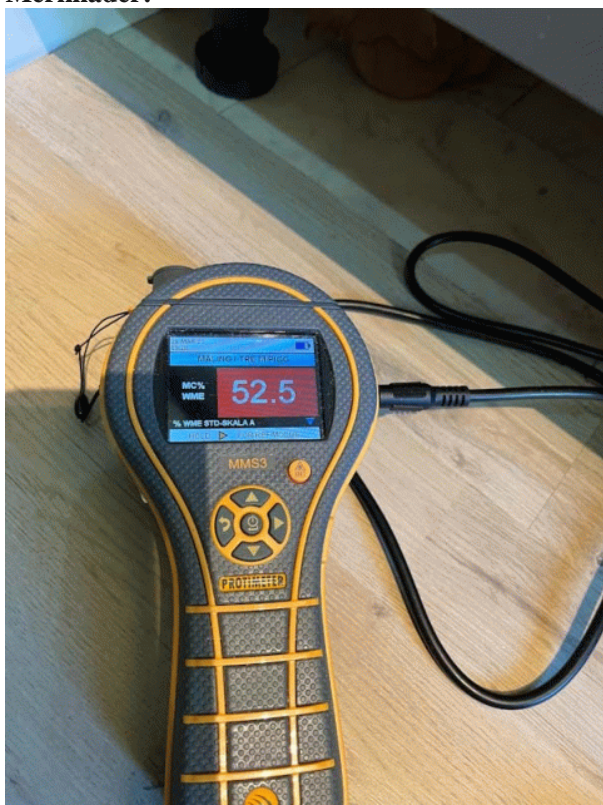
**TG 3** 1.1.3 Membran, tettesjiktet og sluk

Sluk av plast og klemring i metall. Synlig gulvbelegg under klemring.

Det ble ikke avdekket skader eller synlige svekkelser ved vinylbelegget, men en bør være oppmerksom på at vinyl er en bygningsdel som har en forventet tid for utskifting.

Tettedetaljer ved rørgjennomføringer tilknyttet avløp til servant er usikker. Tettedetaljer bør utbedres.

Det ble boret hull i tilstøtende vegg for våtsone, hvor det ble avdekket høye fuktforhold. Fuktmåling (vekt%) i bunnsvill/lekt ble målt til 52,5 i trefuktighet. Observasjonen må påregnes videre undersøkelser/utbedringer.

TG3 vurderes grunnet høye fuktforhold i konstruksjonen.

Takstmannens prisvurdering ved utskiftning antas mellom Kr. 50.000.- og 100.000.-
