Andelsleilighet
Kongerødvegen 53A
3737 Klyve

Boligens tekniske tilstand:

Dato: 19/12/2024

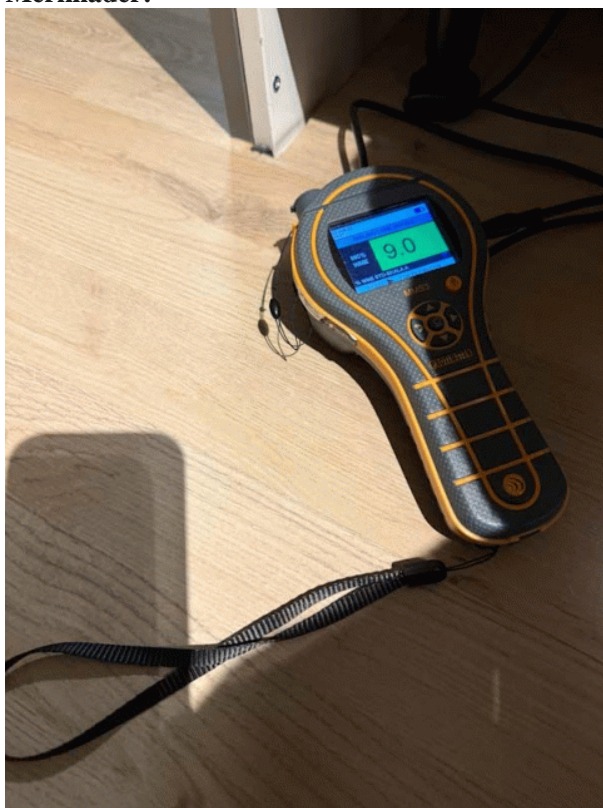
TG 2 1.1.3 Membran, tettesjiktet og sluk

Tettedetaljer ved rørgjennomføringer tilknyttet avløp til servant er usikker. Tettedetaljer bør utbedres.

Det ble boret hull i tilstøtende vegg for våtsone, hvor det, under besiktigelsen, ble avdekket høye fuktforhold. Dette har blitt kontrollert i ettertid hvor fuktforholdene er tilnærmet normale.

TG2 vurderes grunnet ikke tilfredsstillende tettesjikt rundt rørgjennomføringer under servant.
