# Tilstandsrapport

Rekkehus

Karmsundgata 8, 5529 HAUGESUND

Befaringsdato: 22.10.2025

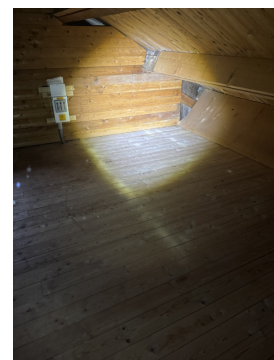
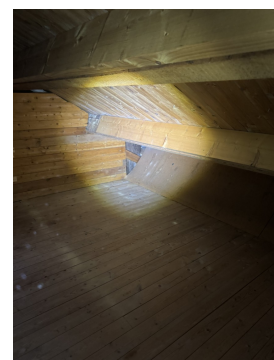
- Det er registrert symptom på aktivitet fra skadedyr.

- Det må foretas tiltak for å lukke avviket.

Det er anbefalt med ytterligere undersøkelser og behandling av eventuelle aktive borebiller.

**Kostnadsestimat: Under 20 000**

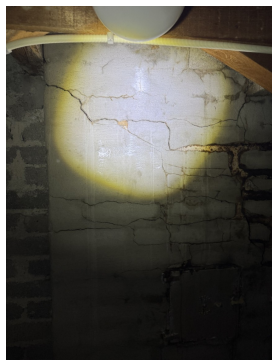
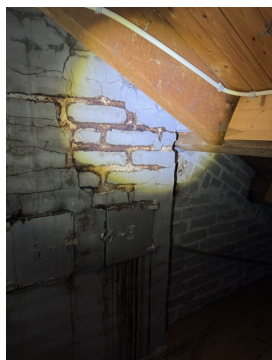
- Det er påvist sprekker og/eller riss i pipe.
- Det er påvist andre avvik:
- Mer enn halvparten av forventet brukstid er passert på pipe.

Det er sprekker i pipe på loft. Levetiden for pipeløpet er også mer enn halvert. Det er også opplyst at det er anbefalt etter forrige brannkontroll at rehabilitering av pipeløpet er anbefalt.

- Dersom avvik ikke utbedres er det fare for videre skadeutvikling.
- Tidspunkt for piperehabilitering nærmer seg.

Det er anbefalt med rehabilitering av pipeløpet. Dette etter forrige brannkontroll

**Kostnadsestimat: 20 000 - 100 000**

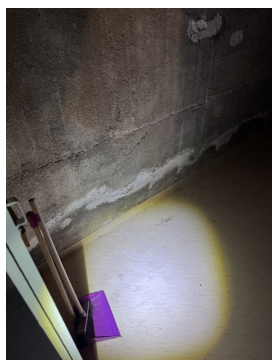
## ! TG 2 Rom Under Terreng

- Det er påvist indikasjoner på noe fuktgjennomtrenging i kjellergulv.
- Det er påvist indikasjoner på noe fuktgjennomtrenging inn i kjellermur.

Det er salt gjennomslag på vegger og i gulv som er tegn på at det er fuktvandring mi murer og gulvet.

Ingen umiddelbar konsekvens. Om kjeller en dag skal innredes er det anbefalt og utbedre drenering og fuktsikring til dagens standard.

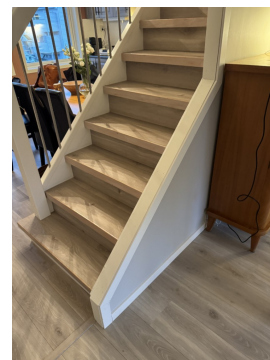
## ! TG 3 Innvendige trapper

Innvendig trapp i tre fra byggeåret. Laminat o trappen til 2 etasje.

- Rekkverk må monteres for å lukke avviket.
- Håndløper bør monteres, men det var ikke krav på byggetidspunktet.

Det er anbefalt og installere håndrekk på vegg. Det er krav om rekkverk i trapper.

**Kostnadsestimat: 20 000 - 100 000**

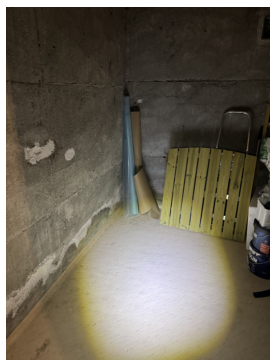
## Fuktsikring og drenering

Hvordan dreneringen er opprettet og dens funksjonalitet er kun tilgjengelig ved det som visuelt kan vurderes på befaringstidspunktet. Fuktsøk på tilgjengelige steder innvendig mot terreng indikerer ingen fuktforskjeller, men det indikeres saltutslag på vegger i kjeller som har åpne mur. Dette er tegn på fuktighet i muren.

Drenering på denne boligen er asfaltmurning(emulsjon) på murens utvendige overflater samt drenerende masser. Hovedproblemet med denne type fuktsikring er at emulsjons slites og drenerende masser får minsket effekt etter som årene går.

Feil på utvendig drenering kan gi fukt og kalkutslag på innvendige vegger under terreng. Innredet kjeller under terreng, anbefales derfor generelt nærmere kontrollert med tanke på fukt.

- Det mangler, eller på grunn av alder er det sannsynlig at det mangler, utvendig fuktsikring av grunnmuren ved kjeller/underetasje.
- Mer enn halvparten av forventet levetid på drenering er overskredet.

Avvik har ingen umiddelbar konsekvens, men dette kommer an på hva kjeller i fremtiden skal brukes til.
