# Tilstandsrapport

Blokkleilighet

Hovlandveien 109 C, 3274 LARVIK

Befaringsdato: 20.05.2025

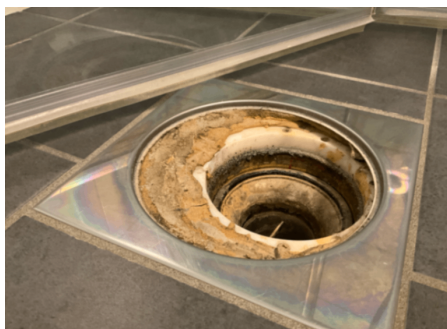
### TG 1 Sluk, membran og tettesjikt

Gulvsluk av plast hvor membran/mansjett er synlig.

Både sluk og membran skal være skiftet ved renoveringen.
