Tilstandsrapport - NS 3600:2018

Heiveien 3

4839 Arendal

Bygningssakkyndig
Asle Risholt

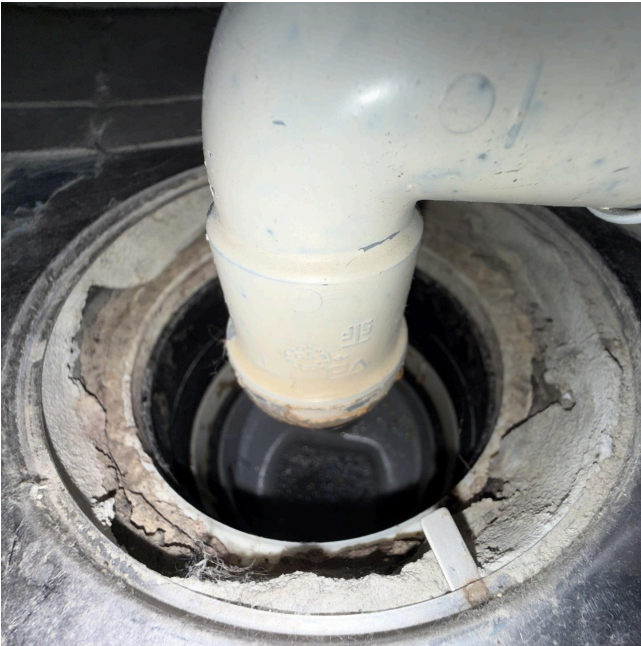
Sluk under dusjkabinett

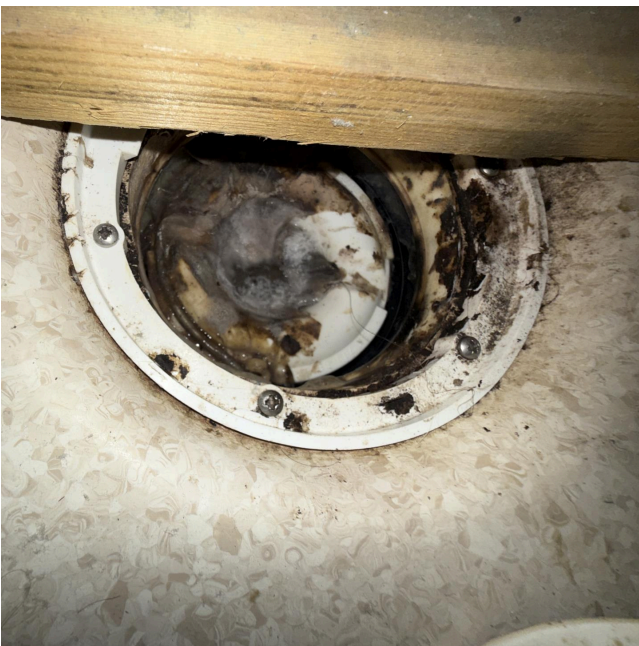
Mangelfullt fall kan medføre at vann ikke ledes effektivt mot sluket og dermed kan renne mot dørterskelen eller bli liggende på gulvet.

Dette øker risikoen for fuktskader over tid og gir redusert funksjon i våtrommet i henhold til krav i gjeldende standard og forskrift.

Sluk under dusjkabinett

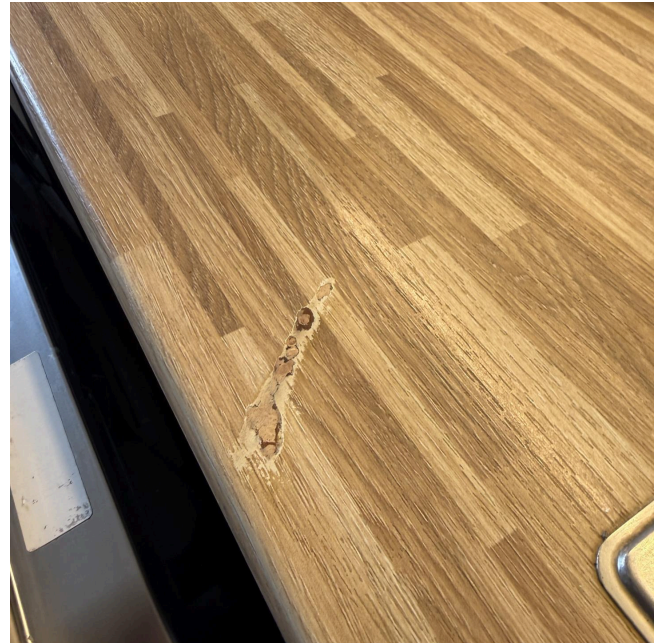
Mellom vegg og benkeplate mot øst er det en glipe på ca. 10mm og en skade i benkeplate ved vasken.

Glippe mot vegg er utførelse og skade er mekanisk påkjenning.

Skaden i benkeplaten medfører redusert estetisk kvalitet.

Skade i benkeplate

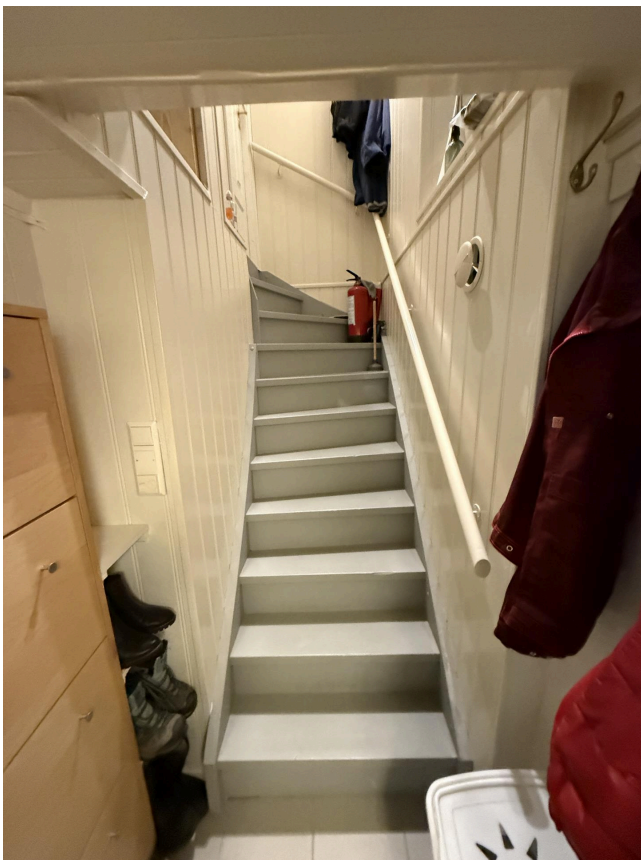
Underetasje til 1 etasje

Forholdene medfører reduserer sikkerhet i trappene, økt risiko for fall og innebærer at dagens forskriftskrav til trappens utforming ikke er oppfylt.
