# Tilstandsrapport

Rekkehus

Hansahagen 16 , 4322 SANDNES

Befaringsdato: 22.04.2026

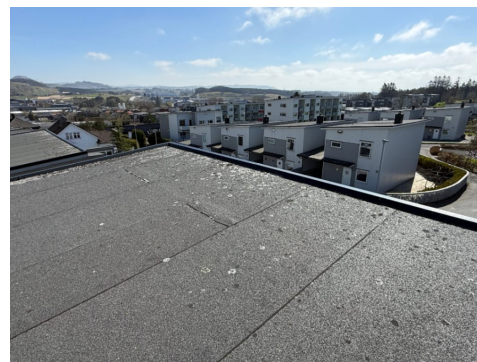
Taket er tekket med asfaltbelegg fra byggeåret, antatt normal slitasje i toppbelegget. Flate tak krever rengjøring med jevne mellomrom og da spesielt om høsten, dette for å fjerne eventuelt løv etc fra sluker og taknedløp. Nærmere inspeksjon og vurdering av takteking anbefales når forholdene gjør det mulig.

- Overvåk tilstanden jevnlig. For å få tilstandsgrad 0 eller 1 må tekingen skiftes ut, men tidspunktet for når dette er nødvendig er vanskelig å si noe om.
- Andre tiltak:
  - Når takteking og undertak begynner å bli gamle, øker risikoen for lekkasjer, noe som kan føre til omfattende og kostbare reparasjoner av underliggende konstruksjoner dersom en ikke foretar tiltak på konstruksjonene før dette oppstår.

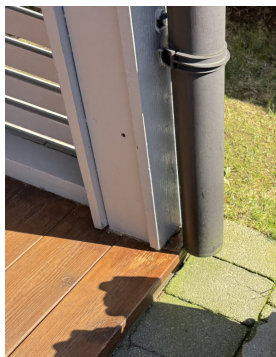
- Det er påvist avvik i beslagløsninger.
- Det mangler snøfangere på hele eller deler av taket, men det var ikke krav om dette på byggemeldingstidspunktet.
- Mer enn halvparten av forventet brukstid er passert på renner/nedløp/beslag.

Takrenner og nedløp av plast, påregnelig med noe smålekkasjer i skjøter. Normal tid før utskifting av takrenner/nedløp i plast er 20 - 30 år. Taknedløp fra balkong mot gårdsrommet er avsluttet over terreng, anbefales tilknyttet avløpsnett.

Oppspyling/kontroll av takrenner og nedløp anbefales med jevne mellomrom. Snøfanger må vurderes etableres for god personsikkerhet.

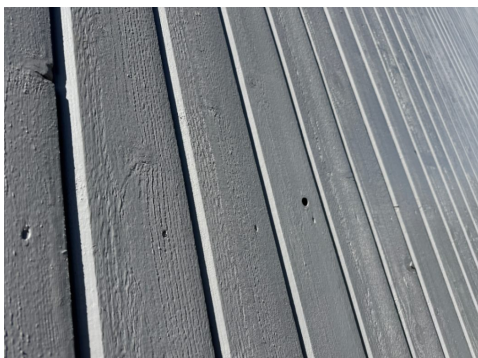
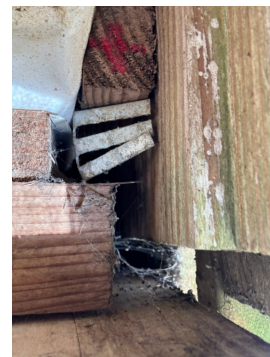
Utvendig kledning er spikret med maskin, enkelte spiker stikker noe langt ut og kan med fordel etter festes, slik at den ligger tett inn mot bakforliggende spikerslag. Det registreres manglende/dårlig lufting bak kledningen. Manglende eller dårlig lufting av kledning kan medføre fuktskader i vegggen på grunn av sen uttørring av fukt i vegggen som kan oppstå på grunn av inndriv av nedbør og kondensering. Enkelte steder er det liten avstand mellom kledning og terreng, dette øker fuktbelastningen på treverket og reduserer utluftingen bak kledningen. Enkelte steder er det liten avstand mellom kledning og terreng, dette øker fuktbelastningen på treverket og reduserer utluftingen bak kledni. Utvendig kledning sør/vest er mest utsatt for ulike værforhold. Rust i avkast utluftning bakveggen.

- Uten tilstrekkelig lufting bak bordkledningen kan fuktighet som trenger inn bak bordene eller gjennom vegggen innenfra ikke tørke opp. Dette skaper ideelle forhold for råtesopp og muggvekst.

Det er stedvis ikke påvist montert musebånd i nedkant av yttervegg ved utvendige hjørner, og baklistverk dør anbefales kontrollert. Forholdet anses som et avvik fra god byggeskikk og kan medføre økt risiko for at gnagere kan ta seg inn i konstruksjonen, med påfølgende fare for skader på isolasjon og bygningsdeler. Enkelte steder er det liten avstand mellom kledning og terreng, dette øker fuktbelastningen på treverket og reduserer utluftingen bak kledningen. Utvendig kledning er spikret med maskin, og enkelte spikerhode står noe langt inn i treverket.

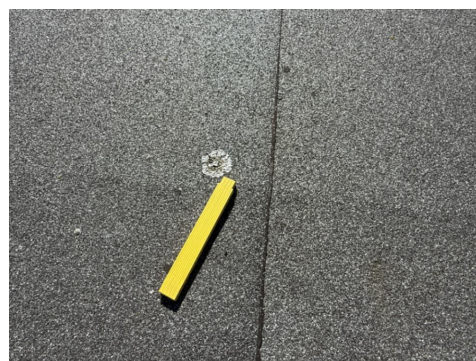
Knirk i tak ved berørt område

Det ble ikke registrert noe direkte synlige avvik. TG.2 Begrunnes med at det ble registrert noe knirk i undertak/taktekning, skjulte forhold, ukjent årsak som kan vurderes undersøkt nærmere.

Innvendig himling anbefales inispisert med jevne mellomrom for å oppdage eventuelle utettheter i taktekingen.

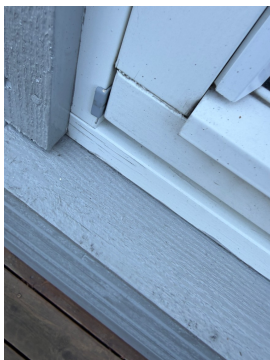
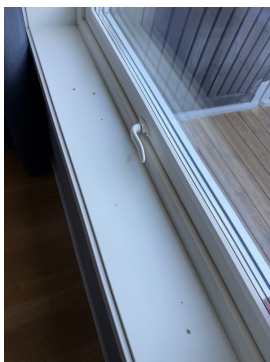
Vinduer er fra byggeåret (Dudek), generelt normal slitasje iht. alder med noe nedbrytning i enkelte karmner/glasslister som er mye utsatt for sol og fuktighet, påregnelig med noe slitasje i pakninger og beslag. Påregnelig normalt med noe nedbrytning i enkelte karmner/glasslister og noe slitasje i pakninger og beslag.

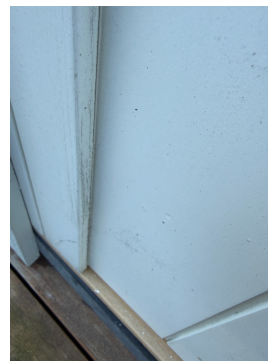
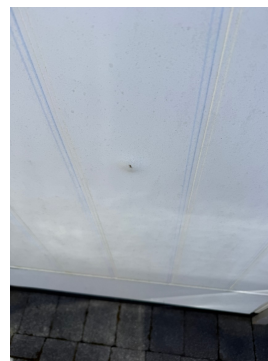
- Karmene i dører er værslitte utvendig og det er sprekker i trevirket.

Noe nedbrytning i overflater/karmner som er mye utsatt for sol og fuktighet. Panel på utvendige dører som står mot sør og vest er spesielt utsatt for sol og fukt og må jevnlig behandles for å unngå sprekker og skader.

Mindre hakk, fuktskade i front bod dør (carport), noe slitasje i beslag.

Iring/korrosjon i hengsler og beslag kan over tid medføre økt slitasje og redusert funksjon. Det anbefales rengjøring og korrosjonsbehandling, eventuelt utskifting ved behov.

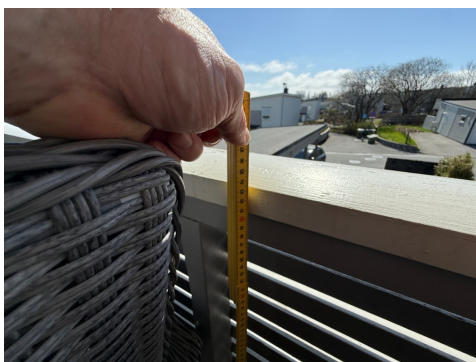
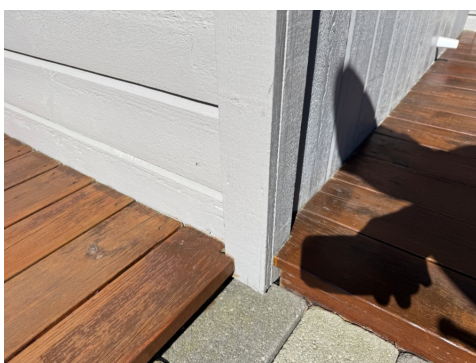
Dette kan medfører større fuktbelastning på treverket og vanskelig tilkomst for maling/ behandling.

Deler av treverket som er i direkte kontakt med terrenget har større fuktbelastning enn treverket ellers.

Konstruksjoner av tre skal normalt ha klaring mot terreng for å sikre tilstrekkelig uttørking og hindre kapillært opptak av fukt. Mindre ujevnheter i terrassegulv, kan skyldes manglende fundamentering.

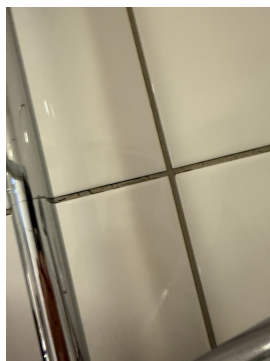
- Det er påvist at flisfuger har riss/sprekker.
- Det er påvist at noen fliser har bom (hulrom under).

Riss/sprekk er registrert i fuger mellom fliser rundt dusjbatteri og oppover.

- Gjennomføre ytterligere undersøkelser og foreta utbedring av skade.
- Dersom tiltaket ikke utføres, kan dette over tid føre til at flisene løsner eller sprekker, spesielt ved belastning eller bevegelser i konstruksjonen.
- Selv om bom eller hull lyd ikke alltid er et umiddelbart problem, bør det overvåkes nøye før eventuell utvikling i sprekker i flisfuger e.l. oppstår. Dette må en foreta tiltak for, for å begrense utviklingen.
- Dersom tiltaket ikke utføres er det fare for videre skadeutvikling.
- Fuger bør skiftes ut.
- Slike riss/sprekker kan indikere bakenforliggende fuktskader, og konstruksjonen bør observeres jevnlig for å vurdere utvikling.

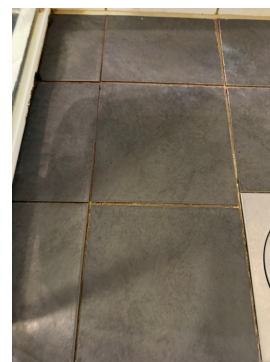
- Det er påvist avvik i fallforhold til sluk i forhold til krav i forskrift på byggetidspunktet.

- Til tross for avviket i fall/høydeforskjell til sluk, vil gulvet fortsatt kunne lede vann mot sluket, men med redusert effektivitet. Dette kan potensielt øke risikoen for vannansamling i enkelte områder av badet.

Normal tilsyn. Det kan anbefales å installere et dusjkabinett for å spare overflater for belastning med fritt vann.

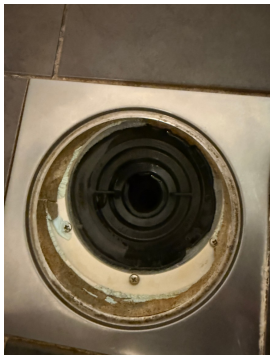
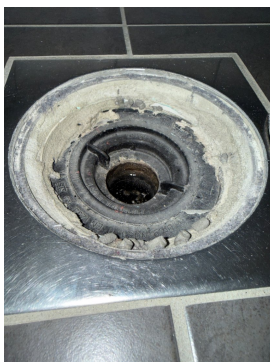
Manglende oppgradering av våtrommet medfører risiko for at konstruksjonene ikke vil tåle vanlig bruk av vann eller lekkasjer. Dagens utforming og tilstand medfører en større risiko for at våtrommets konstruksjoner ikke vill tåler lekkasjer, som også kan føre til fuktskader i tilstøtende konstruksjoner.

- Overvåk tilstanden jevnlig. For å få tilstandsgrad 0 eller 1 må tettesjiktet skiftes ut, men tidspunktet for når dette er nødvendig er vanskelig å si noe om.
- Det er viktig å merke seg at levetiden til en membran varierer basert på kvalitet, installasjon og bruk. Eldre membraner kan bli sprø og sprekke opp, noe som fører til at de mister sin vanntettende funksjon. Dette kan resultere i vannlekkasjer gjennom vegger og gulv og fuktskader.
- Innhent dokumentasjon, om mulig.
- Dersom det ikke foreligger dokumentasjon i forhold til våtrommets utførelse kan det ikke med sikkerhet sies om våtrommet er bygget i henhold til gjeldende forskrifter og standarder på byggetidspunktet.

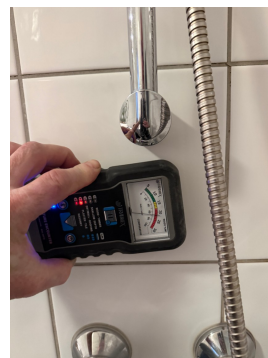
- Det er registrert symptom på fuktskader.

Undersøkelsen viser noe varierende utslag etter fukt i veggoverflater i dusj over blandebatteri der de er på vist riss/sprekker i fuger mellom fliser på befaringsdagen.

Tetsjikt i fuger mellom fliser på vegg i dusj fremstår som utett, og må utbedres for å forhindre nedbrytning av materialer og potensielle fuktskader.

Dette kan føre til fukt i undergulv mulig begynnende føre til nedbrytning i materialer eller svekkelse i konstruksjoner over tid.

Lokale utbedringer i dusj legges til grunn, evt. kan dusjkabinett vurderes som midlertidig løsning.

**Kostnadsestimat: Under 20 000**

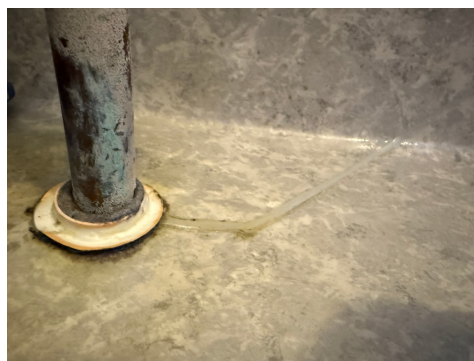
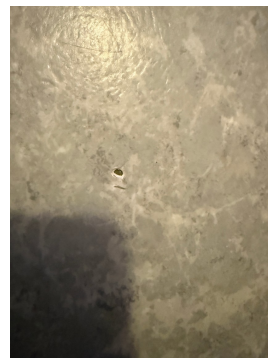
Oppbrett av vinyl belegget mot vegg er ikke pusset i. Det er registrert noe luftlommer under vinylbelegget rundt sluk, og i oppbrett av belegget mot terskel i dør til bad. Det registreres luftlommer under vinylbelegget i som kan indikere dårlig heft mot underlaget. Dette kan føre til at evt. fukt legger seg i mellom tettsjikt og vegg overflate.

Lav oppbrett mot rørgjennomføring i gulvet (anbefalt 25 mm), mindre riss i sveiset skjøl.

Manglende oppgradering av våtrommet kan medføre risiko for at konstruksjonene ikke vil tåle vanlig bruk av vann eller lekkasjer. Dagens utforming og tilstand medfører en større risiko for at våtrommets konstruksjoner ikke vill tåler lekkasjer, som også kan føre til fuktskader i tilstøtende konstruksjoner.

Påpekte forhold anbefales oppgradert.

**Kostnadsestimat: Under 20 000**

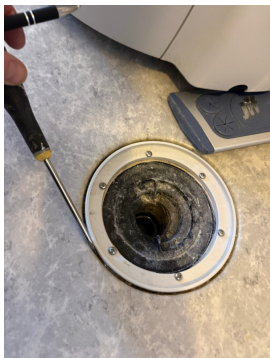
Glippe mellom nedført belegg rundt sluk kan føre til at evt. v fukt vill legge seg i glippe

Manglende oppgradering av våtrommet kan medfører risiko for at konstruksjonene ikke vil tåle vanlig bruk av vann eller lekkasjer. Dagens utforming og tilstand medfører en større risiko for at våtrommets konstruksjoner ikke vill tåler lekkasjer, som også kan føre til fuktskader i tilstøtende konstruksjoner.

Påpekte forhold anbefales oppgradert.

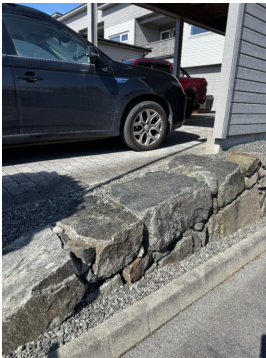
- Det er påvist mindre sprekker og/eller skjelheter i muren.
- Konstruksjonene har skjelheter.

Det registreres mindre skjevhet/ retningsavvik og varierende glipper i mellom steingjerde av naturstein innkjørsel mot nabo som ikke er unormalt i forstøtningsmuren av den type. Dety mangler rekkverk sikring mot fall. Deler av rekkverk i terreng. Nivåforskjell på mer enn 0,5 meter der det er hardt underlag som betong, asfalt, steinheller, må sikres med rekkverk, gjerde, tett vegetasjon eller liknende.

Det registreres skjevhet/ retningsavvik som antas å være som følge av jordtrykk eller telebelastning.

Videre undersøkelser anbefales før kjøp, slik at tilstand og mulige utgifter blir avklart. Uten slike undersøkelser kan du risikere betydelige og uforutsette kostnader. Rekkverk bør etableres i terreng over 0,5 m, for å øke personsikkerhet, sikring mot fall.
