# Tilstandsrapport

Boligbygg med flere boenheter

Gruegata 18 B, 0652 OSLO

Befaringsdato: 05.12.2025

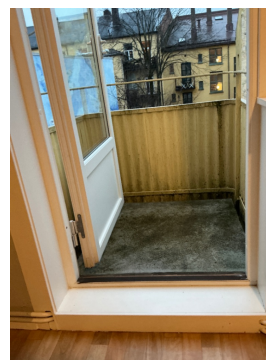
- Åpninger i rekkverk er ikke i henhold til krav i dagens forskrifter.
- Rekkverket er for lavt i forhold til dagens krav til rekkverkshøyder.

Noe slitasje på dekke

- Det er ikke krav om utbedring av rekkverkshøyde opp til dagens forskriftskrav.
- Det er ikke krav om utbedring av åpninger i rekkverk til dagens forskriftskrav.

Fremtidig vedlikehold må forventes.

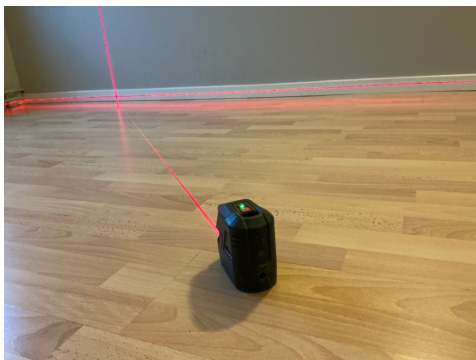
- Det er målt høydeforskjell på mellom 15-30 mm gjennom hele rommet. Tilstandsgrad 2 gis med bakgrunn i standardens krav til godkjente måleavvik.
- Målt høydeforskjell på mellom 10 - 20 mm innenfor en lengde på 2 meter. Tilstandsgrad 2 gis med bakgrunn i standardens krav til godkjente måleavvik.

Nivellering soverom, avvik ca. 10-20 mm

- For å få tilstandsgrad 0 eller 1 må høydeforskjeller rettes opp. Ytterligere undersøkelser må foretas for å få kartlagt omfanget for utbedring.

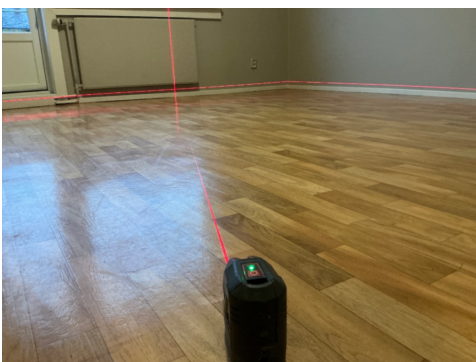
Nivellering stue, avvik ca. 15-30 mm

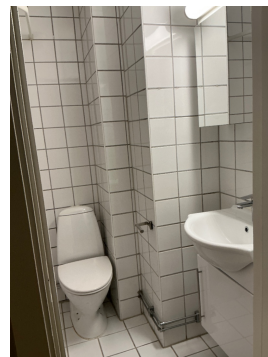
Bad

Med bakgrunn i at badet er av eldre dato og har sluk og membran fra ukjent byggeår må badet påregnes oppgradert innen kort tid, dette med bakgrunn i at eldre sluk med og uten klemring erfaringsmessig er mere utsatt for lekkasjer i overgang membran til sluk i tillegg til at sluken og membranen i seg selv er over forventet levealder.

- Våtrommet må totalrenoveres. Alle forhold med tettesjikt, våtsone, sluk m.m. må dokumenteres.
- Manglende oppgradering av våtrommet medfører høy risiko for at konstruksjonene ikke vil tåle vanlig bruk av vann eller lekkasjer. Dette kan føre til fuktskader på tilstøtende konstruksjoner.

**Kostnadsestimat: 200 000 - 500 000**

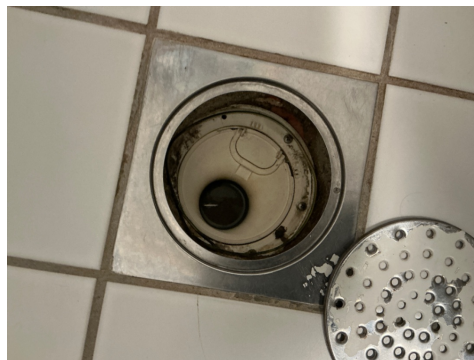
Sluk

Gulv membran og sluk er ikke fornyet. Sluket er et eldre sluk med ukjent byggeår og det kan være i slike sluk ikke tett overgang mellom tettesjikt (membran) og sluk. Når vann stiger i sluket, for eksempel ved lekkasje eller manglende rengjøring, vil vann kunne komme inn i konstruksjoner og det vil kunne oppstå fuktskader. Da hverken membran eller sluk er fornyet, vurderes badets alder samlet ut fra byggeår. Badet oppfyller ikke funksjonskravet i teknisk forskrift om tettesjikt, både på grunn av tettesjiktets (membranens) alder og på grunn av manglende tett overgang i sluk. Dusjing i badekar kan ikke erstatte funksjonskravet tekniske forskrift om at et bad må være laget slik at det ikke oppstår fuktskader på bakenforliggende konstruksjoner. Tettesjikt og sluk må tåle bruksvann, lekkasjevann og kondens.
