# Tilstandsrapport

Enebolig

Prestekrageveien 52, 1890 RAKKESTAD

Befaringsdato: 21.08.2025

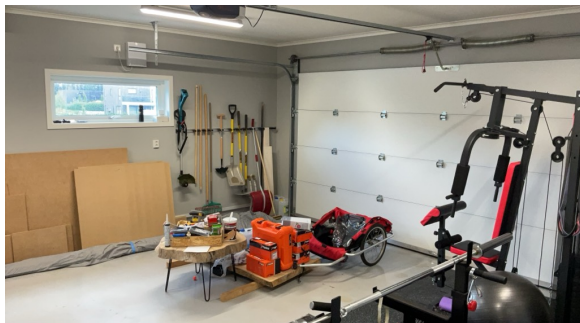
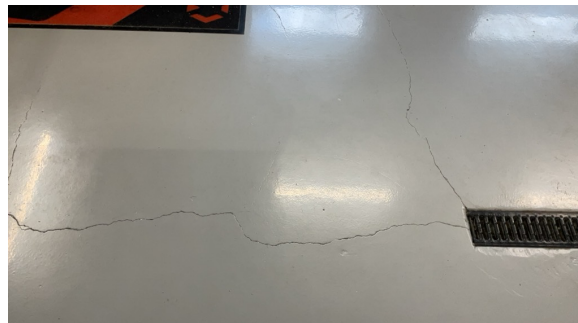
## TG 2 Garasje

Det er sprekker i betonggulvet.

Sprekker i gulv bør utbedres.

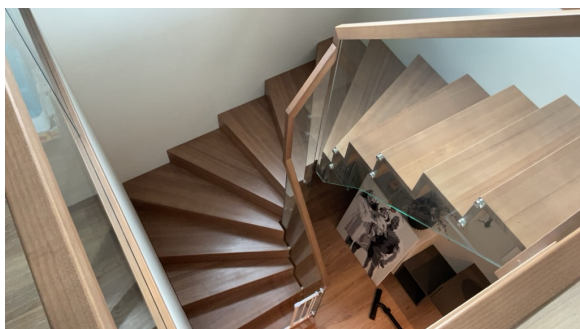
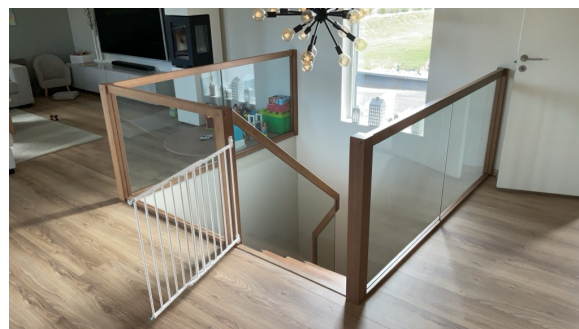
## TG 2 Innvendige trapper

- Håndløper må monteres på vegg for å tilfredsstille krav på byggetidspunktet.

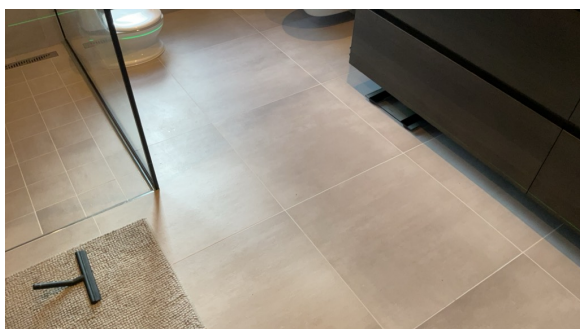
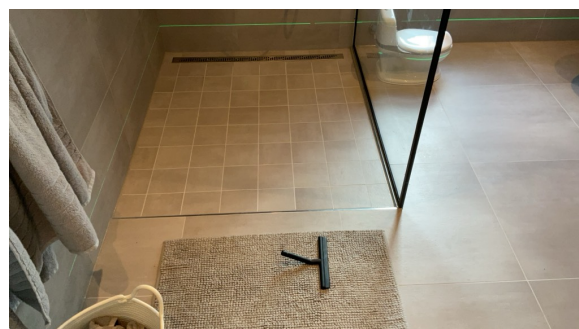
### TG 2 Overflater Gulv

- Det er påvist at noen fliser har bom (hulrom under).
- Det er påvist avvik i fallforhold til sluk i forhold til krav i forskrift på byggetidspunktet.

- Selv om bom eller hull lyd ikke alltid er et umiddelbart problem, bør det overvåkes nøye før eventuell utvikling i sprekker i flisfuger e.l. oppstår. Dette må en foreta tiltak for, for å begrense utviklingen.
- Et bad med manglende/reduert fall til sluk blir mindre funksjonelt og sikkert for brukeren. Dette kan medføre stående vann på gulvet, vann som ikke ledes effektivt til sluket, økt risiko for at vann renner ut av rommet og redusert sklisikkerhet på gulvet.

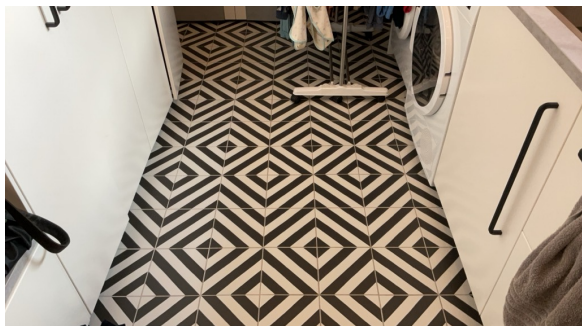
### TG 2 Overflater Gulv

- Det er påvist at noen fliser har bom (hulrom under).
- Det er påvist avvik i fallforhold til sluk i forhold til krav i forskrift på byggetidspunktet.

- Selv om bom eller hull lyd ikke alltid er et umiddelbart problem, bør det overvåkes nøye før eventuell utvikling i sprekker i flisfuger e.l. oppstår. Dette må en foreta tiltak for, for å begrense utviklingen.
- Til tross for avviket i fall/høydeforskjell til sluk, vil gulvet fortsatt kunne lede vann mot sluket, men med redusert effektivitet. Dette kan potensielt øke risikoen for vannansamling i enkelte områder av badet.

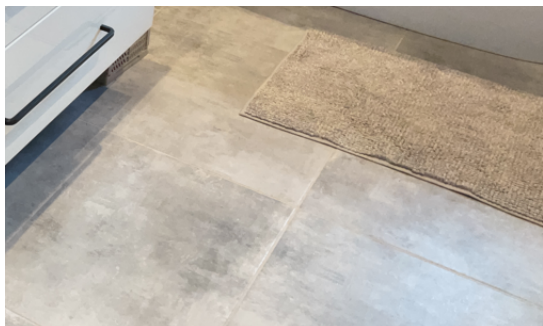
### TG 2 Overflater Gulv

- Det er påvist at noen fliser har bom (hulrom under).
- Det er påvist avvik i fallforhold til sluk i forhold til krav i forskrift på byggetidspunktet.

- Selv om bom eller hullrydd ikke alltid er et umiddelbart problem, bør det overvåkes nøye før eventuell utvikling i sprekker i flisfuger e.l. oppstår. Dette må en foreta tiltak for, for å begrense utviklingen.
- Til tross for avviket i fall/høydeforskjell til sluk, vil gulvet fortsatt kunne lede vann mot sluket, men med redusert effektivitet. Dette kan potensielt øke risikoen for vannansamling i enkelte områder av badet.

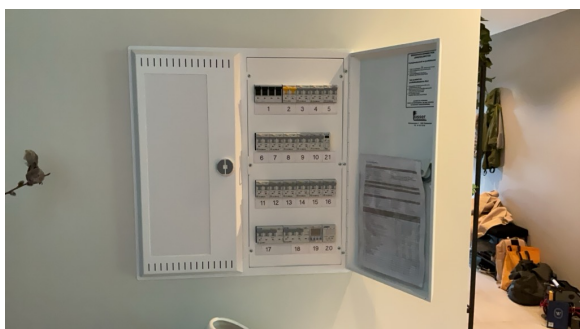
Sikringsskap i gang.
