Tilstandsrapport

Boligbygg med flere boenheter

Furuvegen 21F , 2320 FURNES

Rapportdato: 07.05.2026

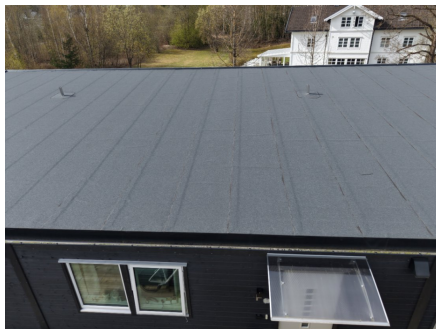
Taktekking

Taket er tekket med asfaltpapp. Det ble ikke registrert avvik. Det gjøres oppmerksom på at undersøkelsen av taktekkingen av sikkerhetsmessige årsaker er gjennomført med drone. Metoden gjør det mulig å dokumentere forhold som ellers ville vært vanskelig tilgjengelige, men den gir ikke samme detaljeringsgrad som en fysisk, nærgående inspeksjon. Det kan derfor forekomme forhold som ikke lar seg avdekke via dronebasert undersøkelse, og videre undersøkelser kan være nødvendig.

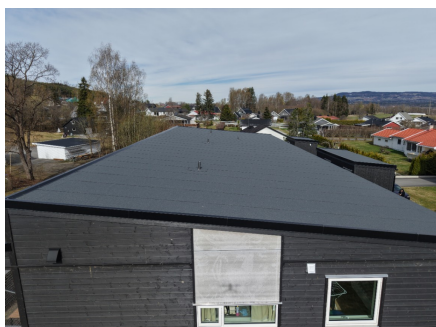
Takkonstruksjon/Loft

Lukket pulttakkonstruksjon, undersøkelser begrenser seg til visuelle undersøkelser av innvendige flater, det ble ikke registrert avvik.

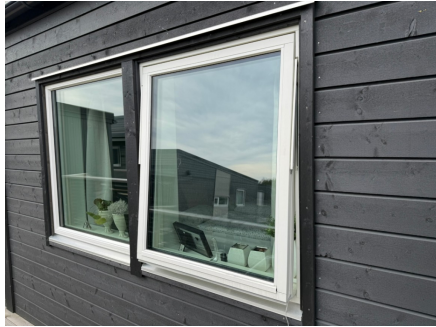
Vinduer med karmen av tre, og tre-lags glass.

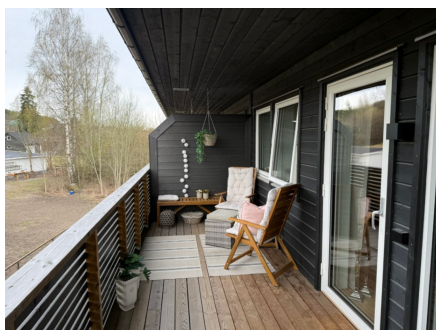
TG 1 Balkonger, terrasser og rom under balkonger

Utgang fra stue til sør-vestvendt takoverbygd balkong på 13 m². Balkong i trekonstruksjoner med rekkverk av treverk. Balkongen har utebelysning og utvendig stikkontakt. Gulvflater er belagt med terrassebord.

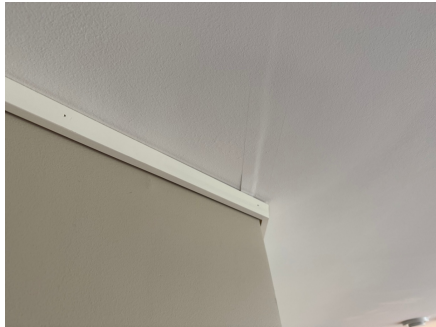
TG 1 Overflater

Innvendige overflater fremstår i hovedsak som funksjonelle ut fra alder, med normal bruksslitasje. Det er registrert riss i himling som vurderes å ha sammenheng med mindre bevegelser i konstruksjonen, samt stedvis noe knirk i parkettgulv. Forholdene vurderes som vanlige bruks- og aldersrelaterte utslag uten vesentlig betydning for normal bruk. Overflater og gulv kan vedlikeholdes ved behov.

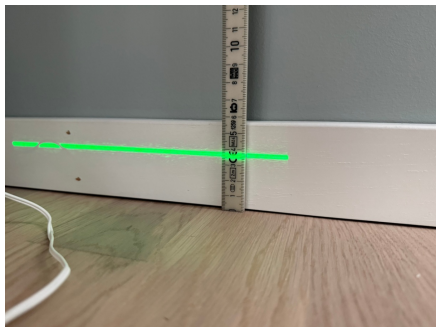
! TG 1 Etasjeskille/gulv mot grunn

Leiligheten har etasjeskille i bjelkelag av tre. Kontroll av etasjeskille utføres med nivelleringslaser. Det tas stikkprøver i to retninger i minst to rom per etasje der det lar seg gjøre. Ingen vesentlige avvik ble registrert. Målt lokalt avvik er <10mm og totalt avvik <15 mm pr. rom.

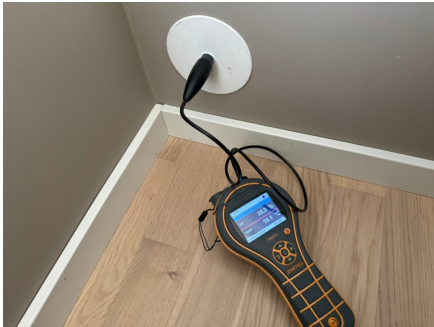
! TG 1 Tilliggende konstruksjoner våtrom

Det er foretatt hulltaking med 73 mm hullbor i nedre del av vegg fra tilstøtende soverom. Det er gjennomført fuktmåling i konstruksjonen. Undersøkelsen viser ingen tegn til skader eller fukt i konstruksjonen. Relativ fuktighet ble målt til 25,3 prosent, ved 19,1 celsius.

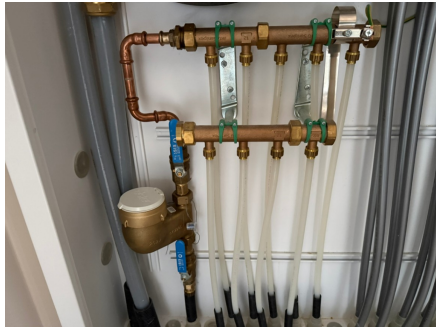
📌 TG 1 Vannledninger

Innvendige vannledninger er av plast (rør i rør). Det er besiktiget i rørskap.

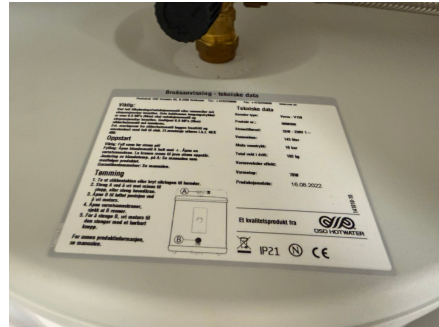
TG 1 Varmtvannstank

Varmtvannsbereder på 143L (fra 2022) plassert i skap på bad.

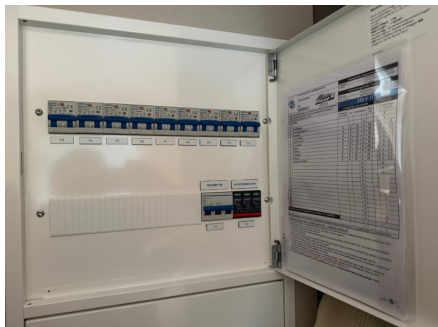
Elektrisk anlegg

Sikringsskap med automatsikringer er plassert i skyvedørgarderobe i entré. Leiligheten har hovedsakelig skjult elektrisk anlegg.

Ja Spørsmål til eier vedrørende det elektriske anlegget er ikke besvart, og det er ikke fremlagt samsvarserklæring for anlegget. Det anbefales å innhente samsvarserklæring, alternativt å få utført en utvidet el-kontroll av registrert elektroinstallatør.
