# Tilstandsrapport

Boligbygg med flere boenheter

Lundgaardvegen 19, 2408 ELVERUM

Befaringsdato: 29.07.2025

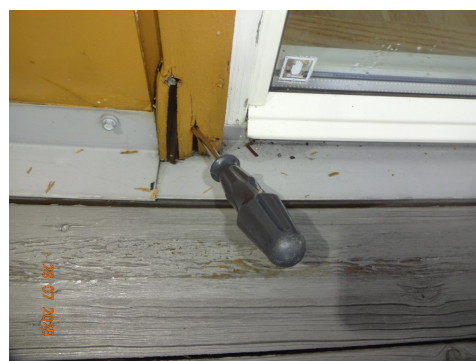
Steder med noe fuktopptrekk og råte-forvitringsskader i panelender ned på vannbrett ved vinduer.

- Dersom avvik ikke utbedres er det fare for videre skadeutvikling.

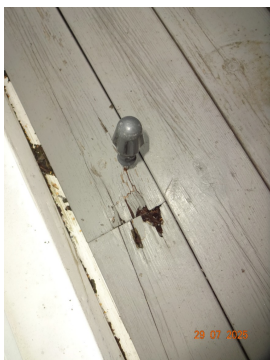
Det er påvist råteskader i terrassebord.  
Solslitt panel på yttervegg.

- Dersom avvik ikke utbedres er det fare for videre skadeutvikling.

Sifte råteskadet terrassebord.

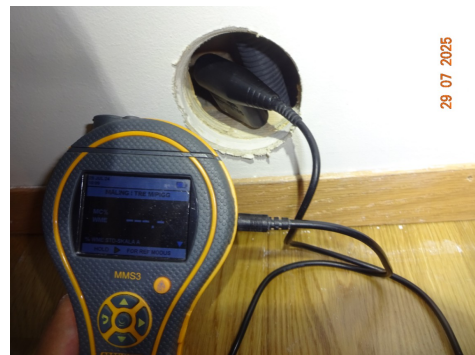
### TG 1 Tilliggende konstruksjoner våtrom

Hulltaking er foretatt nederst på delevegg mot våtsonen. Ved bruk av fuktmåler ble det ikke registrert unormale verdier.

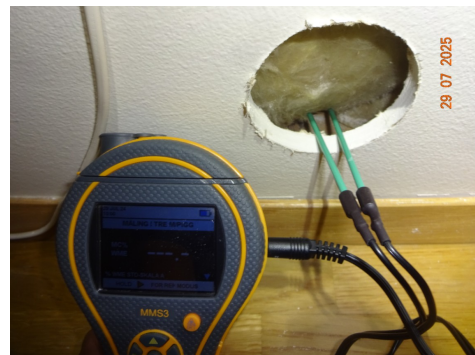
#### ! TG 1 Tilliggende konstruksjoner våtrom

Hulltaking er foretatt nederst på delevegg mot våtsonen. Ved bruk av fuktmåler ble det ikke registrert unormale verdier.

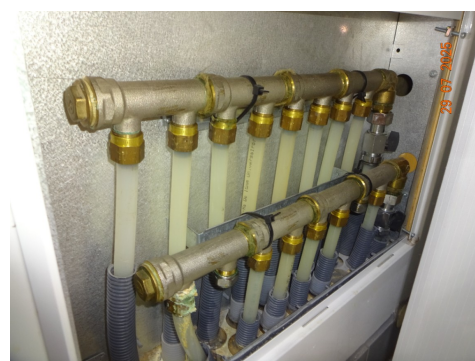
Vannledninger av rør i rør.

Koblingskap for vannrør i vegg på toalettrom/vaskerom.  
Etablert dreinsåpning for eventuelt lekkasjevann.

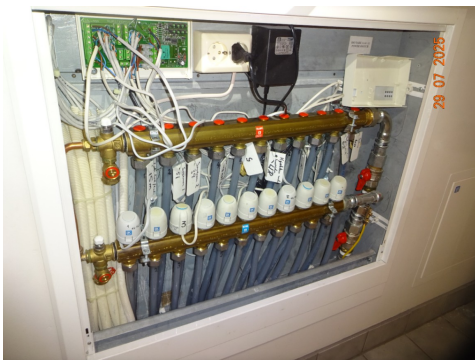
## ! TG 1 Vannbåren varme

Fordelerskap til vannbåren gulvvarme i vegg på toalettrom/vaskerom.
