# Tilstandsrapport

Fritidsbolig

Innsvatnet 151, 7660 VUKU

Befaringsdato: 11.09.2025

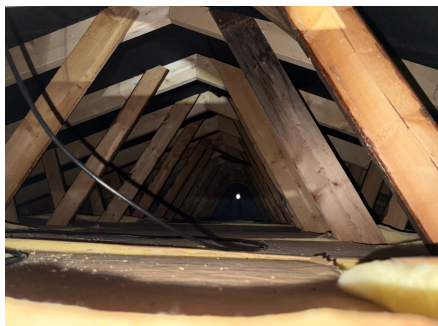
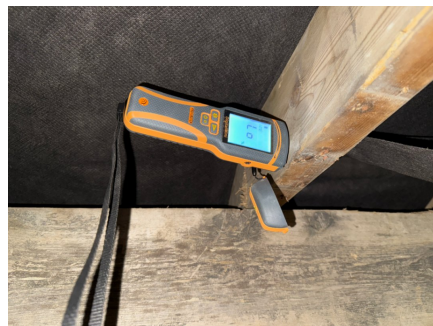
## TG 1U Takkonstruksjon/Loft - 2

Takkonstruksjonen over gammel del er en lukket konstruksjon, uten muligheter for nærmere kontroll. Bærende konstruksjoner, samt oppbygging av isolering og lufting er ikke kjent. Eventuell feil oppbygging av konstruksjonen kan medføre kondens og fuktproblemer.

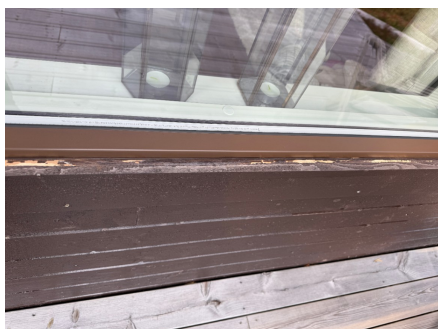
## TG 2 Dører

Utadslående ytterdør i tre av eldre årgang.

Løpende vedlikehold og lokale utbedringer.  
Justering av dør må påregnes.

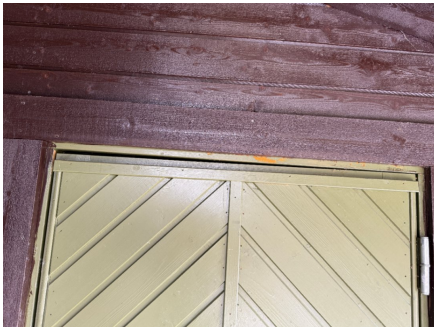
## TG 1 Dører - 2

Utadslående balkongdør plassert på stue, døren har 2-lags isolerglass datostemplet 2020.  
Heve/skyvedør plassert på stue, døren har 2-lags isolerglass datostemplet 2020

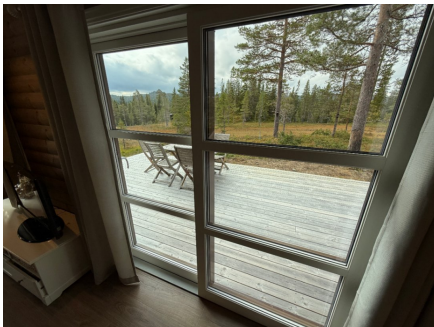
## TG 3 Balkonger, terrasser og rom under balkonger

Altan rundt deler av hytten. Fundamentert med støpte pilarer og stolpesko. Oppbygd med et trebjelkelag og spaltegulv av terrassebord.  
Terrasebord har noe værslitasje.

- Rekkverk må monteres for å lukke avviket.

Kostnadsestimat: 10 000 - 50 000

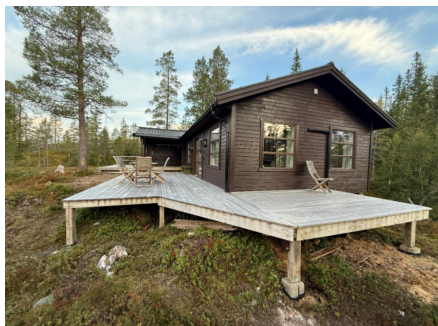
## Utvendige trapper

Enkel plassbygd trapp i tre ut fra balkongdør på stue.

- Rekkverk må monteres for å lukke avviket.

Lokal utbedring.

**Kostnadsestimat: Under 10 000**

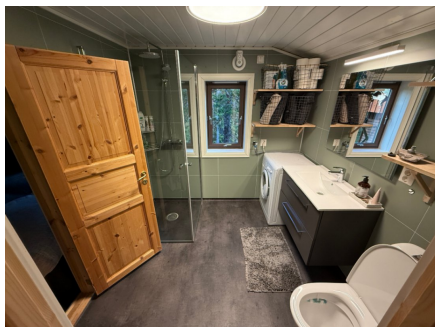
### 1.ETASJE > BAD/VASKEROM

- Det er påvist avvik i fallforhold til sluk i forhold til krav i forskrift på byggetidspunktet.

- Til tross for avviket i fall/høydeforskjell til sluk, vil gulvet fortsatt kunne lede vann mot sluket, men med redusert effektivitet. Dette kan potensielt øke risikoen for vannansamling i enkelte områder av badet.

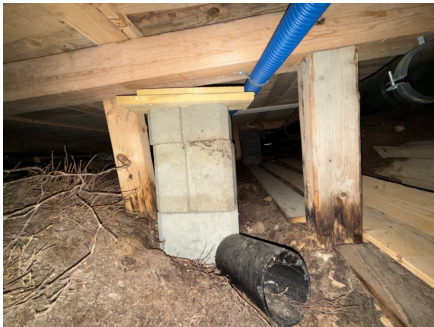
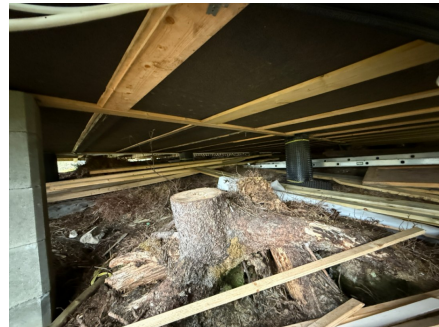
Registrert manglende fuktsikring rundt enkelte pilarer.

Bruk trestolper, pilarer av trevirke ført ned i grunnen er en skadeutsatt løsning mtp. Fuktopptrekk.

Manglende understøtting av bærebjelke med lang spennvidde. Gamle trestolper under bærebjelke er råteskadet, ny fundamentering med lettklinkerbetong er stablet opp, men understøtter ikke bjelke. Det er ikke registrert svikt i bjelkelag ved innvendig inspeksjon.

Løpende vedlikehold og lokale utbedringer.

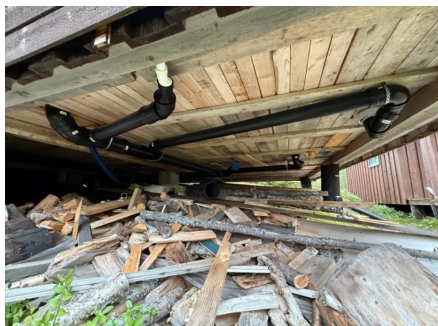
- Rør/ledninger helt eller delvis synlig utendørs. Fare for frost.

- Frostsikring av rør.
