# Tilstandsrapport

Enebolig

Trondheimsveien 34, 7200 KYRKSÆTERØRA

Befaringsdato: 15.10.2024

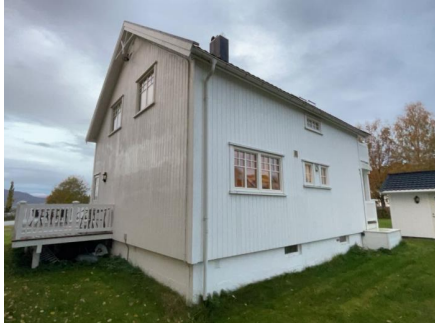
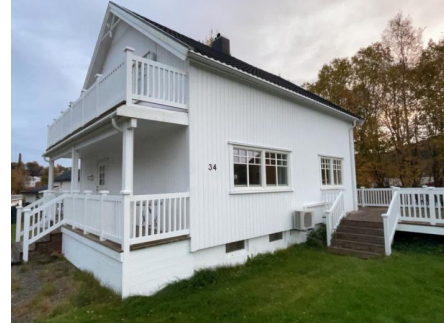
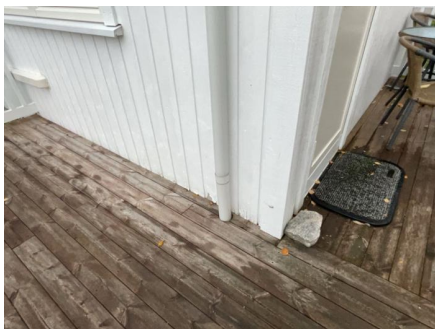
Værslitt kledning som følge av manglende beslag i overgang veranda og kledning.

- Det bør monteres beslag mellom veranda og yttervegg

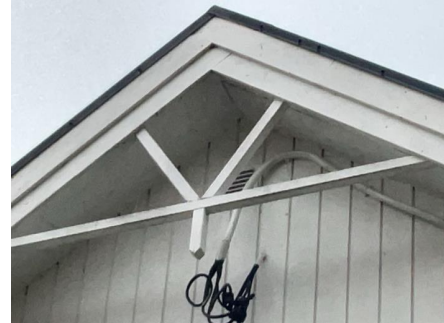
Ventil i møne

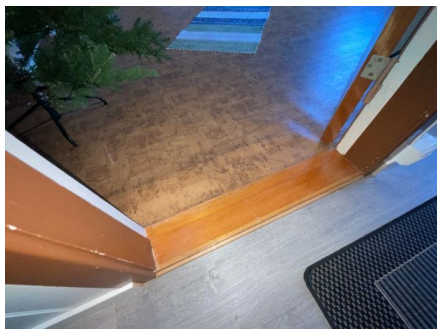
Gulvbelegg på soverom 3 har løsnet ved dør

- Ikke behov for tiltak umiddelbart, tiltak må vurderes ut fra behov og egne ønsker. Det må også kunne påregnes noe flikking/utbedring når inventar tas ned og flyttes ut.

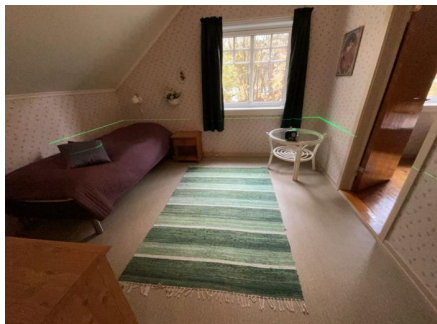
2. etasje  
Plassering av laser ved kontroll av soverom 1. Det er målt 9 mm høydeforskjell gjennom rommet. TG 1

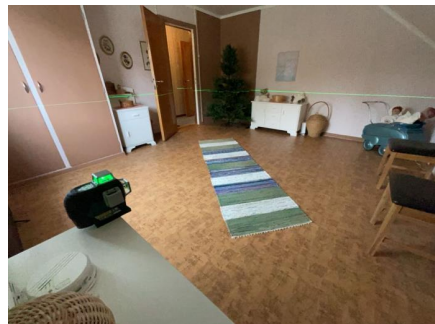
- Målt høydeforskjell på mellom 10 - 20 mm innenfor en lengde på 2 meter. Tilstandsgrad 2 gis med bakgrunn i standardens krav til godkjente måleavvik.
- Målt høydeforskjell på over 15 mm gjennom hele rommet. Tilstandsgrad 2 gis med bakgrunn i standardens krav til godkjente måleavvik.

2. etasje  
Plassering av laser ved kontroll av soverom 3. Det er målt 15 mm høydeforskjell gjennom rommet. TG 2

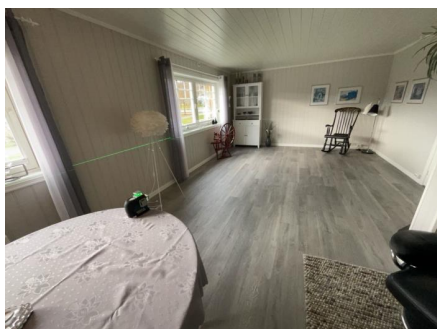
1. etasje  
Plassering av laser ved kontroll av stue. Det er målt 25 mm høydeforskjell gjennom rommet. TG 2. Over en avstand på 2 meter fra vedovn mot laser er det målt 10 mm. TG 2

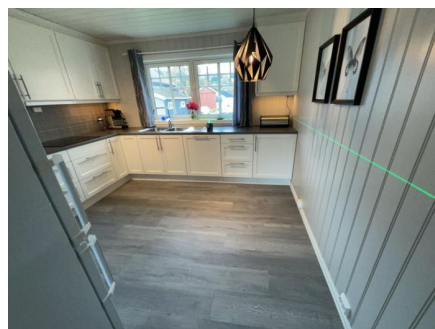
1. etasje  
Plassering av laser ved kontroll av kjøkken. Det er målt 17 mm høydeforskjell gjennom rommet. TG 2. Over en avstand på 2 meter fra yttervegg mot stue til senter av rommet er det målt 12 mm. TG 2

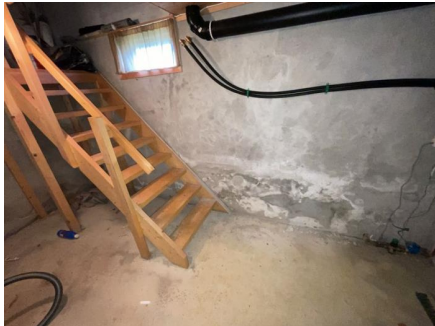
- Det er påvist indikasjoner på noe fuktgjennomtrenging i kjellergulv.
- Det er påvist indikasjoner på noe fuktgjennomtrenging inn i kjellermur.
- Det er avvik:

Saltutslag

- Tiltak:
  - Det bør i første omgang utføres tiltak med å lede takvann bort fra bolig for å raskt kunne redusere fuktbelastningen på rom under terreng og krypkjeller.
  - Alternativt: For denne kjelleren kan det anbefales å få montert fast rotasjonsavfukter med hygrostat som styrer fuktprosent i kjellerrommet. Rotasjonsavfukteren drar luften ut og tørrluft fordeles.
  - Ved å benytte denne løsningen vil behovet for utbedring av drenering reduseres.
  - Informasjon om fuktinnhold i treverk.
  - Treverk skal ha fuktinnhold lavere enn 15 vektprosent. I treverk med fuktighet over 17 vektprosent øker faren for råte og muggsoppvekst dramatisk. Hvis fuktinnholdet ligger over 20 vektprosent, er allerede muggsoppen dannet.
  - Fibermetningsgrad for treverk er 28 vektprosent. Det vil si at ved 28 vektprosent er det fritt vann i treverket.

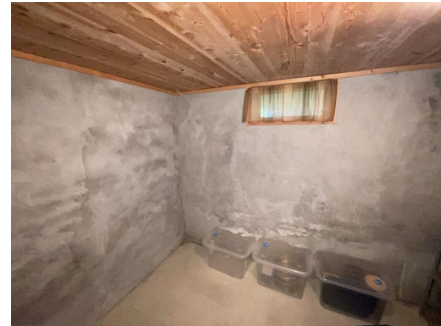
Saltutslag

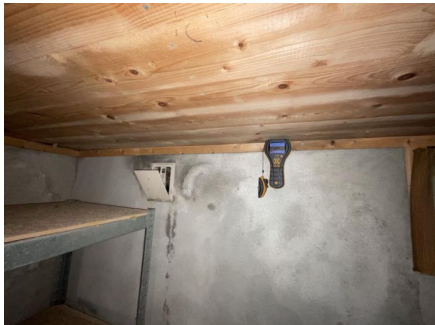
- TG 3 er gitt pga. det er målt forhøyde fuktverdier i bjelkelag på 23% ved ventil på ytre hjørne av lagerrom 3 mot veranda/betongdekke.

Fuktmåling i bjelkelag

Det er målt forhøyde fuktverdier i bjelkelag på 23% ved ventil på ytre hjørne av lagerrom 3 mot veranda/betongdekke.

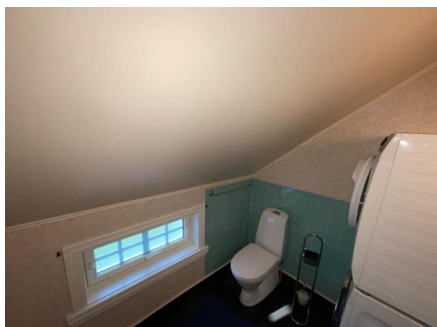
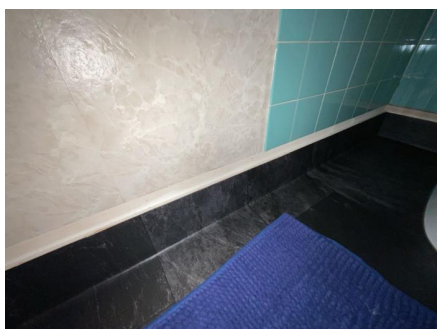
- Tapet og veggplater er kuttet ovenfor overgang topp belegg.

- Skade på flis bak vaskemaskin

- Ikke behov for tiltak slik rommet benyttes uten dirkete vannbelastning på overflater. Skal rommet utsettes for fukt på overflater må veggoverflater renoveres.

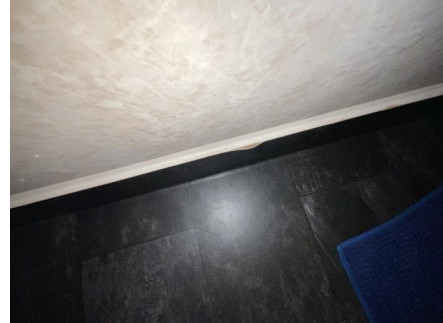
- Det er avvik:
- Belegg er løsnet 2 steder på vegg

Belegg er løsnet og bør klemmes/limes

- Tiltak:
- Belegg bør limes evt. det monteres vinkellist som sikrer kanten av belegget.

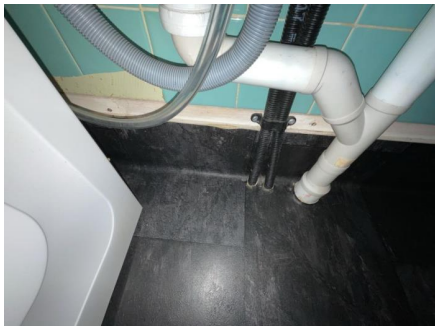
Belegg er løsnet og bør klemmes/limes. Gjennomføringer ved vannrør bør sikres bedre.

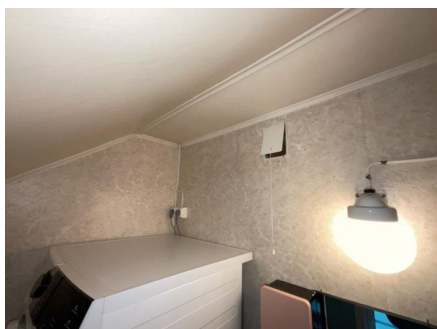
Ventil på vegg

- Det bør etableres tilfredsstillende tilluft til våtrom f.eks. luftespalte ved dør e.l.
- Elektrisk avtrekksvifte bør monteres for å lukke avviket.

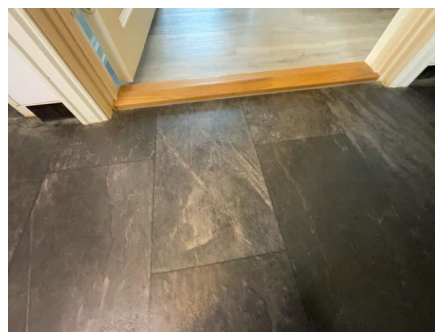
- Det er påvist avvik i fallforhold til sluk i forhold til krav i forskrift på byggetidspunktet.
- Det er påvist avvik i krav til høydeforskjell/fall-løsning på våtrommet.

Gulv mot dørterskel

- Vær oppmerksom ved bruk. For å få tilstandsgrad 0 eller 1 må gulvet bygges om, for å få riktig fall til sluk. Det vil imidlertid sjelden være økonomisk rasjonelt som et enkeltstående tiltak.
- Som ekstra sikring bør det monteres vannføler på gulv ved dør som er tilkoblet vannstopventil. Det kan bidra til å forhindre skade i tilstøtende rom ved evt. vannstigning inne i rommet.
