# Tilstandsrapport

Rekkehus

Løytnant Møllers veg 11D , 2080 EIDSVOLL

Befaringsdato: 13.04.2026

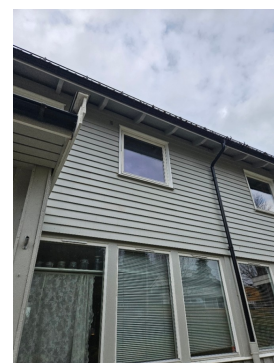
Taktekking, undertak og loftkonstruksjon er sameiets/borettslagets felles byggemasse og vedlikeholdsansvar, derfor ikke satt tilstandgrad. Det betyr at det er fellesskapet i sameiet eller borettslaget som har ansvaret for både vedlikehold og eventuelle reparasjoner av disse bygningene. Enkelte forhold og skader som måtte oppstå, håndteres dermed gjennom sameiets eller borettslagets vedlikeholdsplan og budsjett.

Siden taket (takkonstruksjon, takteking og skorstein) kun er observert fra bakkenivå, er vurderingen begrenset av dette. Det er ikke sikkerhetsmessig forsvarlig å bevege seg ut på taket eller observere fra stige. Selv om det ikke er avdekket skader under befaringen, betyr ikke dette at det ikke foreligger skader som en besiktigelse på taket kan avdekke. Vær oppmerksom på denne risikoen. En undersøkelse av taket kan utføres av en fagperson under tilstrekkelige sikkerhetsforhold.

Risiko: Akkumulert smuss og begroing kan føre til dårligere avrenning, økt risiko for lekkasjer og ytterligere nedbrytning av takmaterialene. Det kan også oppstå fuktskader og redusert levetid på taket, spesielt ved kraftig nedbør eller snøsmelting.

Konsekvens: Manglende vask og vedlikehold kan medføre behov for omfattende utbedringer eller full utskifting av taktekingen på kortere sikt. Fuktskader kan også spre seg til undertak og tilstøtende konstruksjoner.

Anbefalt tiltak: Det anbefales å vurdere å gjennomføre grundig vask av taktekingen og følge opp med jevnlig vedlikehold. Videre bør det vurderes om taket skal skiftes ut, gitt at det har passert sin forventede levetid, for å forhindre fremtidige skader og sikre god funksjon.

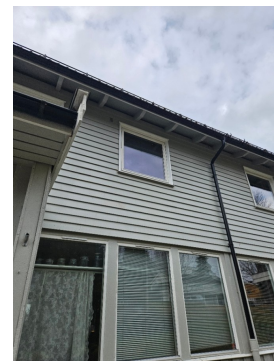
## ! TG IU Nedløp og beslag

Takrenner og nedløp er sameiets/borettslagets felles byggemasse og vedlikeholdsansvar, derfor ikke satt tilstandgrad. Det betyr at det er fellesskapet i sameiet eller borettslaget som har ansvaret for både vedlikehold og eventuelle reparasjoner av disse bygningene. Enkelte forhold og skader som måtte oppstå, håndteres dermed gjennom sameiets eller borettslagets vedlikeholdsplan og budsjett.

Risiko: Det foreligger økt risiko for lekkasjer, fuktskader og redusert funksjon, spesielt ved kraftig regnvær eller snøsmelting.

Konsekvens: Forholdet kan medføre behov for utskifting av takrenner og tilhørende nedløp, samt utbedring av eventuelle følgeskader på fasade og grunnmur.

Anbefalt tiltak: Det anbefales å vurderes å gjennomføre en grundig tilstandsvurdering av takrennene og vurdere utskifting for å sikre tilfredsstillende funksjon og forebygge fremtidige fuktskader.

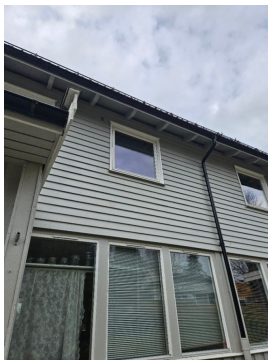
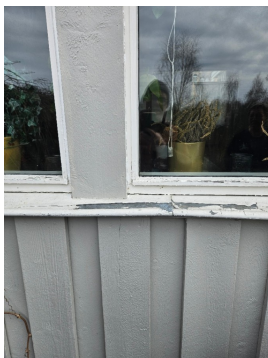
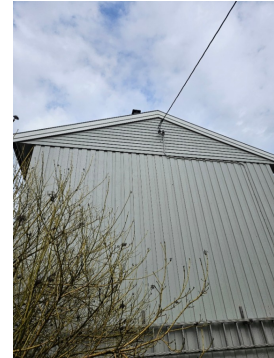
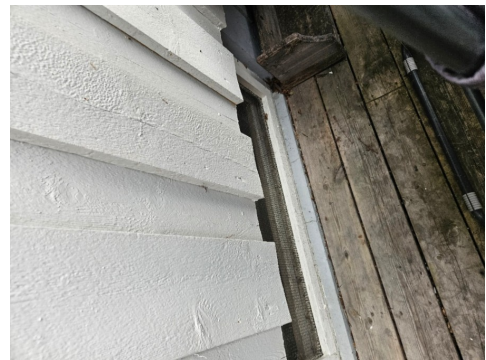
## ! TG IU Veggkonstruksjon

Ytterkledningen vurderes å være fra byggeåret, og det er manglende lufting under kledningen samt stedvis tørrsprekker. For øvrig vurderes ytterkledningen som i grei stand på befaringstidspunktet.

Årsak: Manglende lufting skyldes eldre byggemetode, og tørrsprekker oppstår som følge av naturlig aldring og eksponering for vær og vind. Risiko: Utilstrekkelig lufting og tørrsprekker kan føre til opphopning av fukt, økt risiko for råteskader og soppvekst, samt redusert levetid for kledningen.

Konsekvens: Dersom tiltak ikke utføres, kan det resultere i større vedlikeholdsbehov, omfattende utskifting av panelbord og potensielt svekket isolasjonsevne.

Anbefalt tiltak: Det anbefales å vurdere å utbedre tørrsprekker og vurdere tiltak for å bedre luftingen bak kledningen. Eventuelle skader bør utbedres av fagperson for å sikre lang levetid og god funksjon.

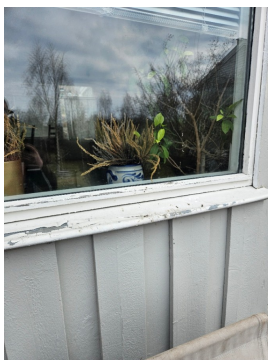
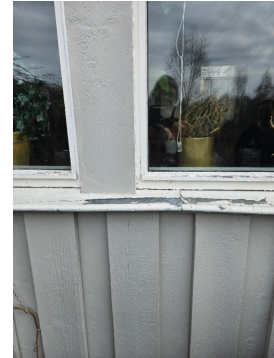
Risiko: Slitasjen kan gi risiko for redusert, tetthet rundt vinduene, skjulte skader, kvalitet og levetid på materialenes overflater.

Konsekvens: Forholdet kan medføre behov for utbedring eller utskifting.

Anbefalt tiltak: Det anbefales å vurdere vedlikehold eller utskifting, utført av en fagperson.

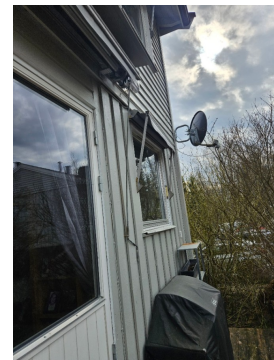
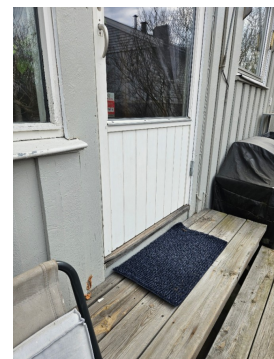
## ! TG 2 Dører

Risiko: Slitasjen kan gi risiko for redusert, tetthet rundt dører, skjulte skader, kvalitet og levetid på materialenes overflater.

Konsekvens: Forholdet kan medføre behov for utbedring eller utskifting.

Anbefalt tiltak: Det anbefales å vurdere vedlikehold eller utskifting, utført av en fagperson.

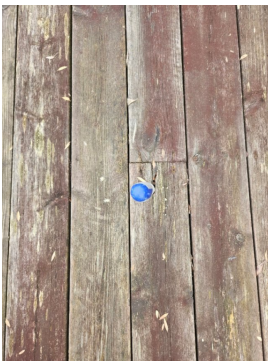
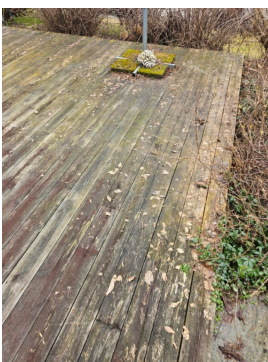
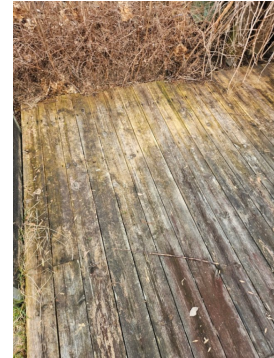
## ! TG 3 Balkonger, terrasser og rom under balkonger

Terrassebordene ser ut til å ha mye tørrsprekker og avflassing av maling/beis på overflaten, og det er to råteskadde terrassebord omtrent midt på terrassen.

Risiko: Skadene kan føre til redusert bæreevne og økt fare for ytterligere råte, samt risiko for personskader dersom bordene blir løse eller brekker. Det kan også gi økt behov for reparasjoner og vedlikehold.

Terrassens bruksverdi og sikkerhet vil bli redusert, og det kan oppstå fuktproblemer i underliggende konstruksjoner.

**Kostnadsestimat: Under 20 000**

Anbefalt tiltak: Det anbefales å vurdere å skifte ut råteskadde terrassebord og bord med store tørrsprekker, samt å slippe og behandle overflaten med egnet maling eller beis. Vedlikehold bør utføres av fagperson for å sikre varig resultat.

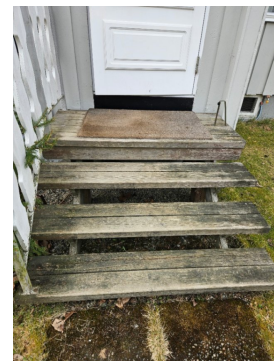
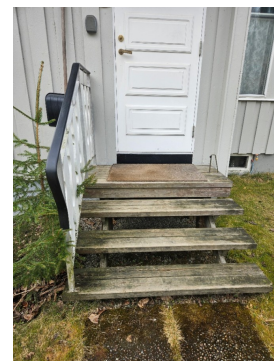
## Utvendige trapper

Risiko: Dette gir økt risiko for skjulte skader, skeivheter og andre relevante vedlikeholdsbehov.

Konsekvens: Forholdet kan medføre behov for utbedring og vedlikeholdsbehov.

Anbefalt tiltak: Det anbefales å gjennomføre ytterligere undersøkelser, utført av fagperson, for å avklare årsak og eventuelt behov for utbedring.

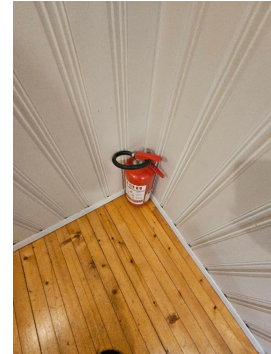
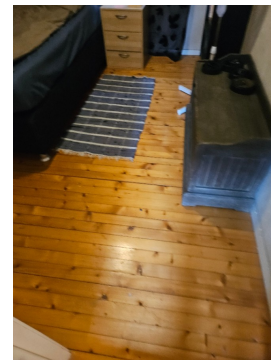
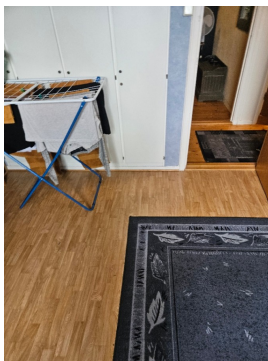
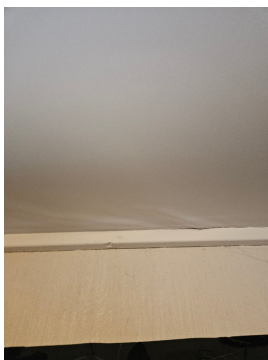
### TC 2 Overflater

Vegger og tak/himlinger vurderes å være i grei stand, med det er merker etter gamle bilder og veggfester og stedvis små merker i tak/himlinger. Gulv i boligen vurderes å være i grei stand, men det stedvis glipper i skjøter, små fuktsveller, noe knirk og slitemerker på overflaten.

Årsak: Slitasje og merker oppstår naturlig over tid som følge av daglig bruk, flytting av bilder og veggfester, samt belastning på materialene. Glipper, fuktsveller og knirk i gulv kan skyldes variasjoner i inneklima, fukt, og naturlig bevegelse i underlaget gjennom årstidene.

Risiko: Små merker og slitasje er primært et estetisk problem, men fuktsveller og glipper i gulv kan gi økt risiko for at fukt trenger inn og gir større skader på sikt. Knirk kan indikere svakheter som over tid forverres hvis ikke utbedret.

Konsekvens: Ved manglende vedlikehold kan tilstanden forverres og føre til behov for mer omfattende reparasjoner. Dette kan påvirke både innemiljøet og boligens verdi negativt, samt gi et dårligere estetisk inntrykk.

Anbefalt tiltak: Det anbefales å vurderes å utbedre små merker og slitasje på vegger og tak/himlinger ved sparkling og maling. Glipper, fuktsveller og knirk i gulv bør undersøkes nærmere og utbedres av fagperson, og jevnlig vedlikehold vil bidra til å forlenge levetiden på overflatene.

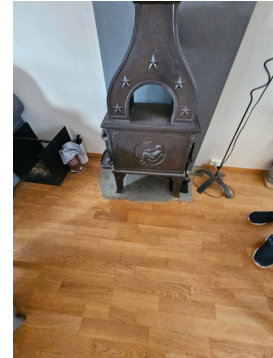
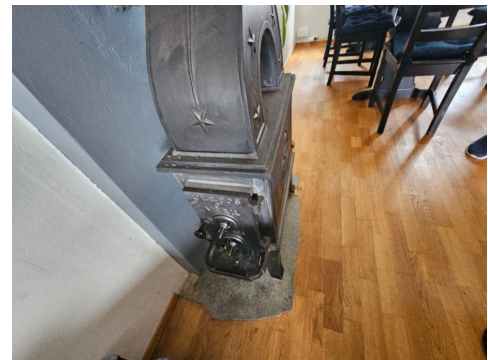
Skorsteinen vurderes å ha normal slitasje etter alder og bruk. Men selv om skorsteinen ikke viser synlige tegn til skader ved visuell inspeksjon, er det viktig å merke seg at manglende opplysninger og dokumentasjon på tilsyn gjør det vanskelig å fastslå skorsteinens faktiske tilstand. Uten dokumentasjon på regelmessig kontroll, feiing eller vedlikehold, kan det ikke utelukkes at det finnes skjulte feil eller mangler. Dette gjelder spesielt for eldre skorsteiner, hvor slitasje, sprekker eller andre avvik kan utvikle seg over tid uten at det nødvendigvis er synlig utvendig. Det anbefales å innhente dokumentasjon på utførte tilsyn og eventuelle reparasjoner. Dersom slik dokumentasjon ikke foreligger, bør det gjennomføres en grundigere kontroll av skorsteinen av kvalifisert fagperson, for eksempel en sertifisert feier.

Risiko: Ved manglende dokumentasjon eller tilsyn kan det gi økt risiko for skjulte skader som ikke ble avdekket på befaringstidspunktet.

Konsekvens: Forholdet kan medføre behov for utbedring eller utskifting.

Anbefalt tiltak: Det anbefales å vurdere å innhente dokumentasjon på tilsyn og utført vedlikehold for å sikre trygg bruk. Regelmessig kontroll og feiing bør gjennomføres for å ivareta brannsikkerheten og opprettholde god funksjon over tid.

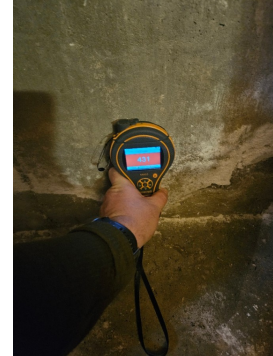
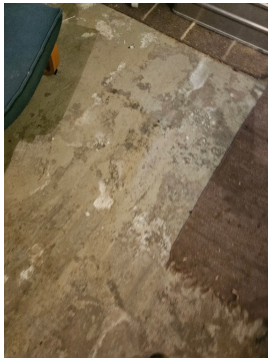
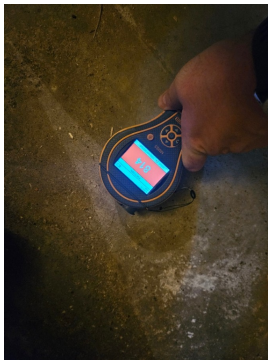
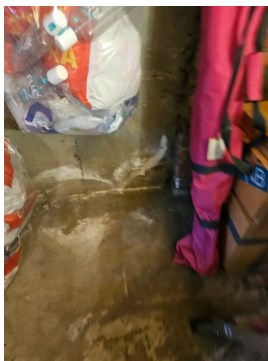
## TC 2 Rom Under Terreng

Det ble gjennomført fuktsøk på tilfeldig utvalgte områder av betonggulvet og ytterveggene i kjellerbodene, hvor det ble avdekket forhøyede fuktverdier, synlig saltutslag og setningssprekker i betongdekket.

Årsak: De observerte forholdene skyldes trolig manglende eller utilstrekkelig tettesjikt under betongdekket, samt sviktende drenering rundt bygget. Setningssprekker kan også være et resultat av bevegelse i grunnen eller varierende fuktbelastning gjennom året.

**Konsekvens:** Vedvarende fukt og strukturelle skader kan medføre behov for omfattende utbedringer, inkludert reparasjon av sprekkdannelser, forbedring av drenering og eventuelt utskifting av skadde konstruksjonsdeler. Det kan også påvirke inneklimate negativt.

**Anbefalt tiltak:** Det anbefales å vurdere å få utført en grundigere undersøkelse av betongdekket og ytterveggene av fagperson, inkludert fuktmåling og vurdering av sprekkdannelser. Videre anbefales det vurderes tiltak for forbedret drenering og tetting mot terreng for å redusere risikoen for fremtidige fuktsskader og setningsskader

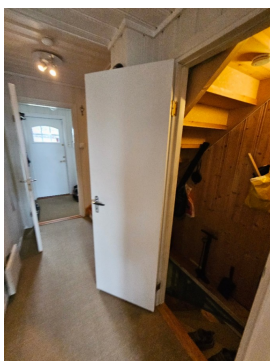
## TG 2 Innvendige dører

Konsekvens: Det kan bli nødvendig med utskifting eller oppgradering av dørene for å opprettholde tilfredsstillende funksjon.

Anbefalt tiltak: Det anbefales å følge med på tilstanden og vurdere vedlikehold eller utskifting.

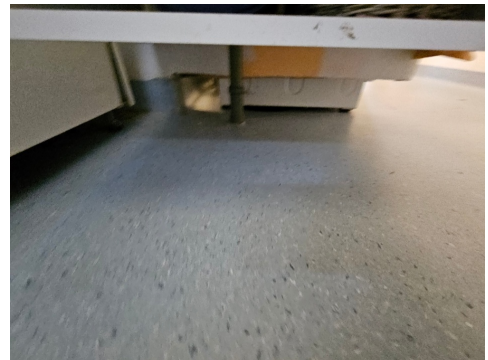
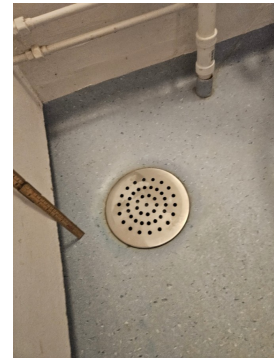
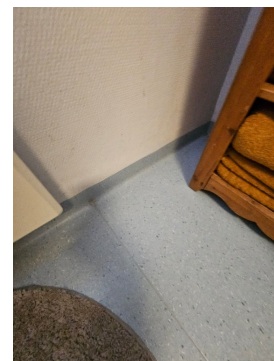
Risiko: Risikoen øker for vannansamling på gulvet, som kan føre til fuktskader, muggvekst og svekket funksjon. Vinylbelegg som har passert levetiden kan miste sin vanntetthet og beskyttende egenskaper. Konsekvens: Langvarig fukt kan skade undergulv og konstruksjon, og det kan oppstå behov for omfattende utbedringer. I tillegg kan komforten og sikkerheten på badet reduseres.

Anbefalt tiltak: Det anbefales å vurdere utskifting av vinylbelegget og eventuelt utbedre gulvet for å sikre riktig fall mot sluk. Arbeidet bør utføres av fagperson for å oppnå varig og sikker løsning.

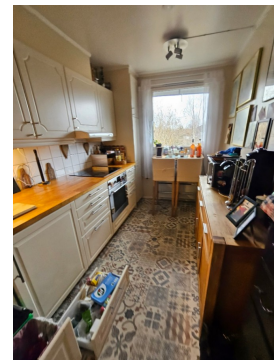
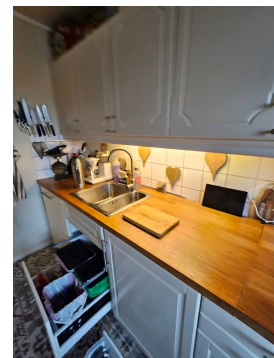
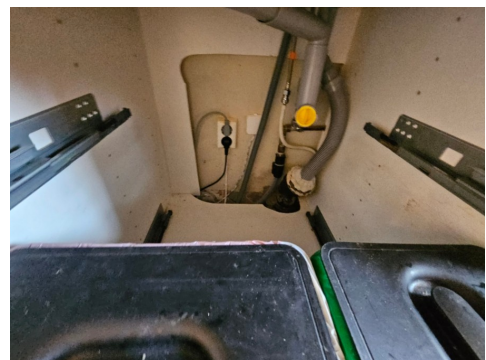
Risiko: Slitemerker kan føre til at benkeplaten blir mer utsatt for fuktinntrenging og misfarging, noe som kan redusere levetiden. Konsekvens: Over tid kan skader på benkeplaten medføre behov for reparasjon eller utskifting, og det kan oppstå økte vedlikeholdskostnader.

Anbefalt tiltak: Det anbefales å vurdere overflatebehandling eller utskifting dersom slitasjen forverres, utført av en fagperson.

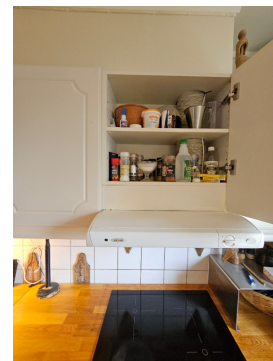
## TG 2 Ventilasjon

Konsekvens: Forholdet kan medføre til behov for utbedring eller utskiftning.

Anbefalt tiltak: Det anbefales å undersøke avtrekkskanalen nærmere, utført av fagperson, for å avklare omfang og behov for utbedring.

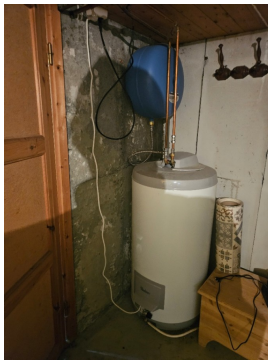
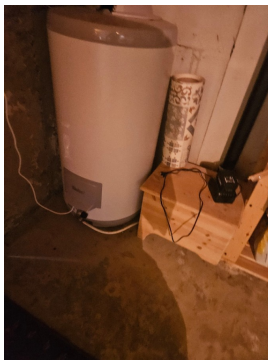
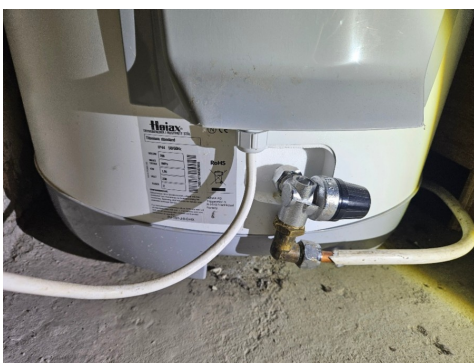
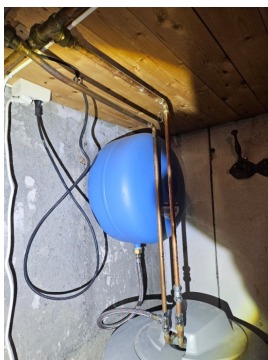
## TG 2 Varmtvannstank

Risiko: Dette kan gi økt risiko for driftsproblemer ved service av varmtvannsberederen.

Konsekvens: Forholdet kan medføre behov for å montere varmtvannsbereder i en fast koblingsboks med egen servicebryter. Anbefalt tiltak: Det anbefales å vurdere service av bereder, utført av fagperson, for å avklare omfang og behov for montering av en fast koblingsboks med egen servicebryter.

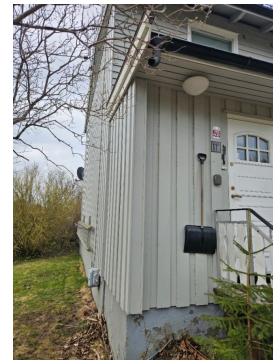
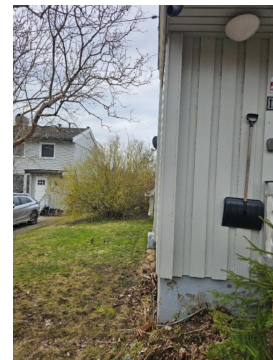
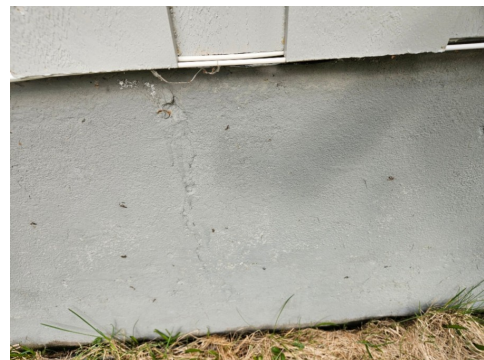
Grunnmur og fundament er sameiets/borettslagets felles byggemasse og vedlikeholdsansvar, derfor ikke satt tilstandgrad. Det betyr at det er fellesskapet i sameiet eller borettslaget som har ansvaret for både vedlikehold og eventuelle reparasjoner av disse bygningene. Enkelte forhold og skader som måtte oppstå, håndteres dermed gjennom sameiets eller borettslagets vedlikeholdsplan og budsjett.

Det gjøres oppmerksom på at grunnmuren har delaminering, setningssprekker og avflassing på overflaten enkelte steder.

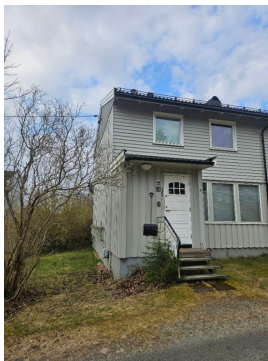
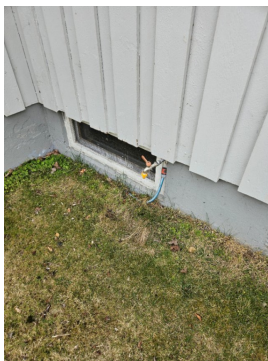
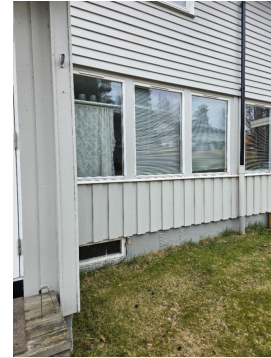
Terreng og tomt er sameiets/borettslagets felles byggemasse og vedlikeholdsansvar, derfor ikke satt tilstandsgrad. Det betyr at det er fellesskapet i sameiet eller borettslaget som har ansvaret for både vedlikehold og eventuelle reparasjoner av disse bygningene. Enkelte forhold og skader som måtte oppstå, håndteres dermed gjennom sameiets eller borettslagets vedlikeholdsplan og budsjett.

Det gjøres oppmerksom på at det ikke er tilstrekkelig fall bort fra grunnmuren, og at det enkelte steder er motfall mot grunnmurene.

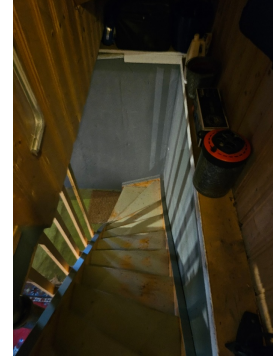
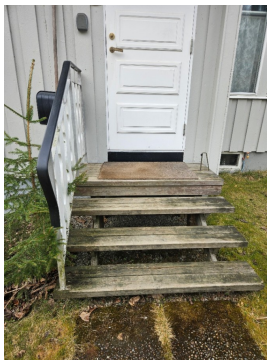
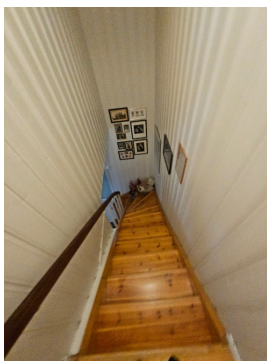
Konsekvens: Konsekvensen er at brukstillatelsen kan begrenses, og det kan pålegges utbedring fra kommunen. Ved salg kan dette gi økonomiske konsekvenser, og kjøper overtar ansvaret for å utbedre mangelen.

Anbefalt tiltak: Det anbefales å montere håndreke på veggside der det mangler, og sørge for at rekkverk og håndreke er i samsvar med gjeldende forskrifter.
