Løytnant Møllers veg 11D, 2080 EIDSVOLL

**Eidsvoll - Hyggelig rekkehus med
3 soverom, solrik terrasse. Garasje.
Sentrumsnært.**

Tilstandsrapport

Rapportdato: 06.05.2026

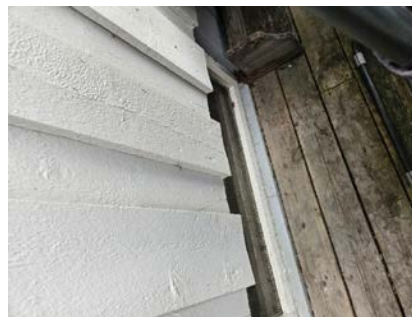
Ytterkledningen vurderes å være fra byggeåret, og det er manglende lufting under kledningen samt stedvis tørrsprekker. For øvrig vurderes ytterkledningen som i grei stand på befaringstidspunktet.

Konsekvens: Dersom tiltak ikke utføres, kan det resultere i større vedlikeholdsbehov, omfattende utskifting av panelbord og potensielt svekket isolasjonsevne.

Anbefalt tiltak: Det anbefales å vurdere å utbedre tørrsprekker og vurdere tiltak for å bedre luftingen bak kledningen. Eventuelle skader bør utbedres av fagperson for å sikre lang levetid og god funksjon.

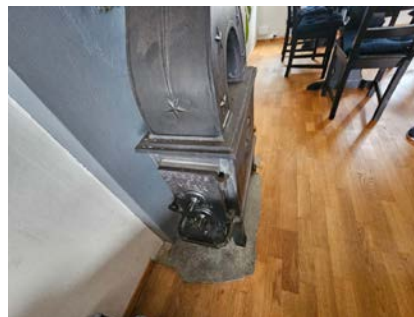
Konsekvens: Forholdet kan medføre behov for utbedring eller utskifting.

Anbefalt tiltak: Det anbefales å vurdere å innhente dokumentasjon på tilsyn og utført vedlikehold for å sikre trygg bruk. Regelmessig kontroll og feiing bør gjennomføres for å ivareta brann sikkerheten og opprettholde god funksjon over tid.

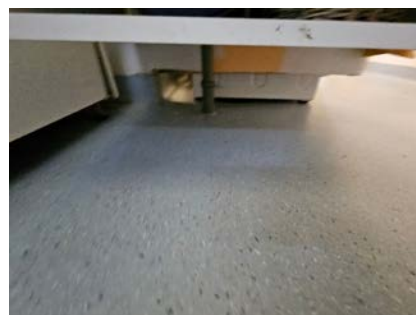
Risiko: Risikoen øker for vannansamling på gulvet, som kan føre til fuktskader, muggvekst og svekket funksjon. Vinylbelegg som har passert levetiden kan miste sin vanntetthet og beskyttende egenskaper.
Konsekvens: Langvarig fukt kan skade undergulv og konstruksjon, og det kan oppstå behov for omfattende utbedringer. I tillegg kan komforten og sikkerheten på badet reduseres.

Anbefalt tiltak: Det anbefales å vurdere utskifting av vinylbelegget og eventuelt utbedre gulvet for å sikre riktig fall mot sluk. Arbeidet bør utføres av fagperson for å oppnå varig og sikker løsning.

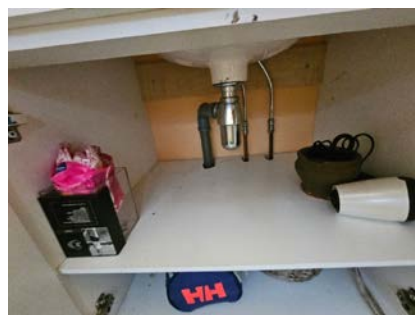
Konsekvens: Eventuelle lekkasjer eller skader på innredning kan føre til ekstra vedlikeholdskostnader og mulig skade på bygget.

Anbefalt tiltak: Det anbefales å vurderes å følge med på tilstanden, og vurdere utskifting eller oppgradering av rør og innredninger dersom det oppdages tegn til lekkasje eller funksjonssvikt. Regelmessig vedlikehold kan forlenge levetiden og forebygge større skader.

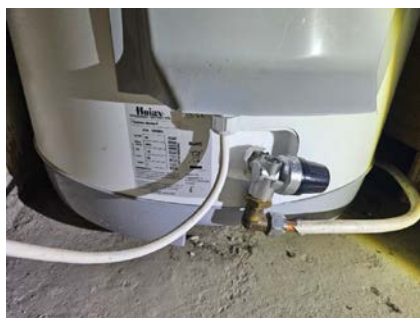
Risiko: Dette kan gi økt risiko for driftsproblemer ved service av varmtvannsberederen.
Konsekvens: Forholdet kan medføre behov for å montere varmtvannsbereder i en fast koblingsboks med egen servicebryter.
Anbefalt tiltak: Det anbefales å vurdere service av bereder, utført av fagperson, for å avklare omfang og behov for montering av en fast koblingsboks med egen servicebryter.

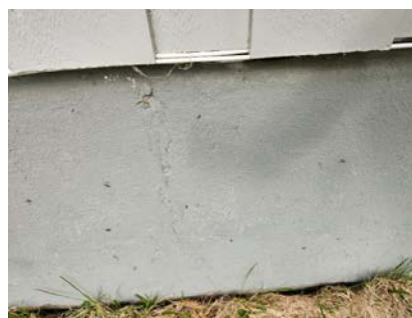
Det gjøres oppmerksom på at grunnmuren har delaminering, setningssprekker og avflassing på overflaten enkelte steder.
